2011年4月7日の地震による岩手県奥州市前沢区の家屋被害の地形地質的原因

土 井 宣 夫*

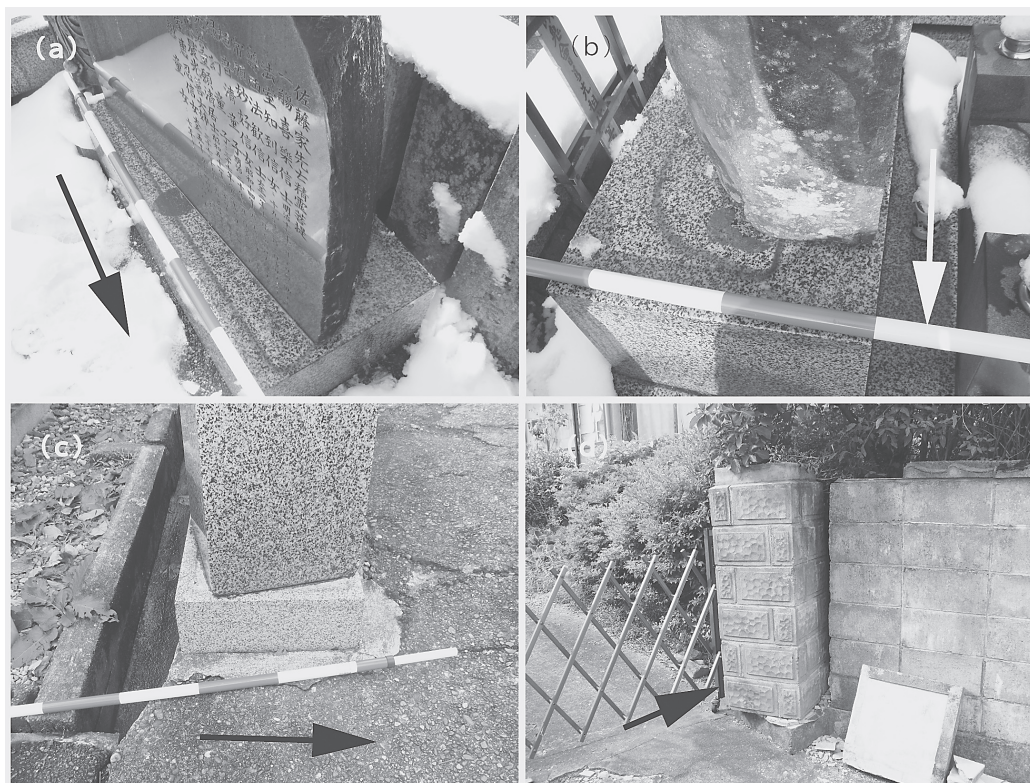
図6 前沢区西部地区の墓石および門柱の反時計回りの回転

前沢区西部地区の段丘崖の斜面に，専念寺などいくつかの寺院と墓地がある。これを余震から8ヶ月以上経過した2011年12月22日に調査した。転倒した墓石は，復旧・修復が既にほとんど行われていたけれど，変形したままの墓石も多数残されていた。変形した墓石は，いずれも反時計回りに回転しており，回転にともなって台座からずれて転倒寸前

の墓石もあった（図6a, b）。

一方、市街地内の門柱も、墓石と同様に反時計回りに回転していた（図6c, d）。回転にともなって柱の中心が移動し、台座からずれて傾いた門柱もあった。

(a)・(b) 前沢区専念寺の墓石は、反時計回りに回転しており、(a)の墓石では南東隅を基点として回転している。2011年12月22日撮影。(c) 前沢区五十人町の門柱は、反時計回りに回転している。2011年11月17日撮影。(d) 前沢区七日町の門柱は、ブロック塀から分離して反時計回りに回転し、台座からずれて傾いている。2011年9月8日撮影。写真中の矢印は北の方角を指す。スケールの1目盛は20cm。

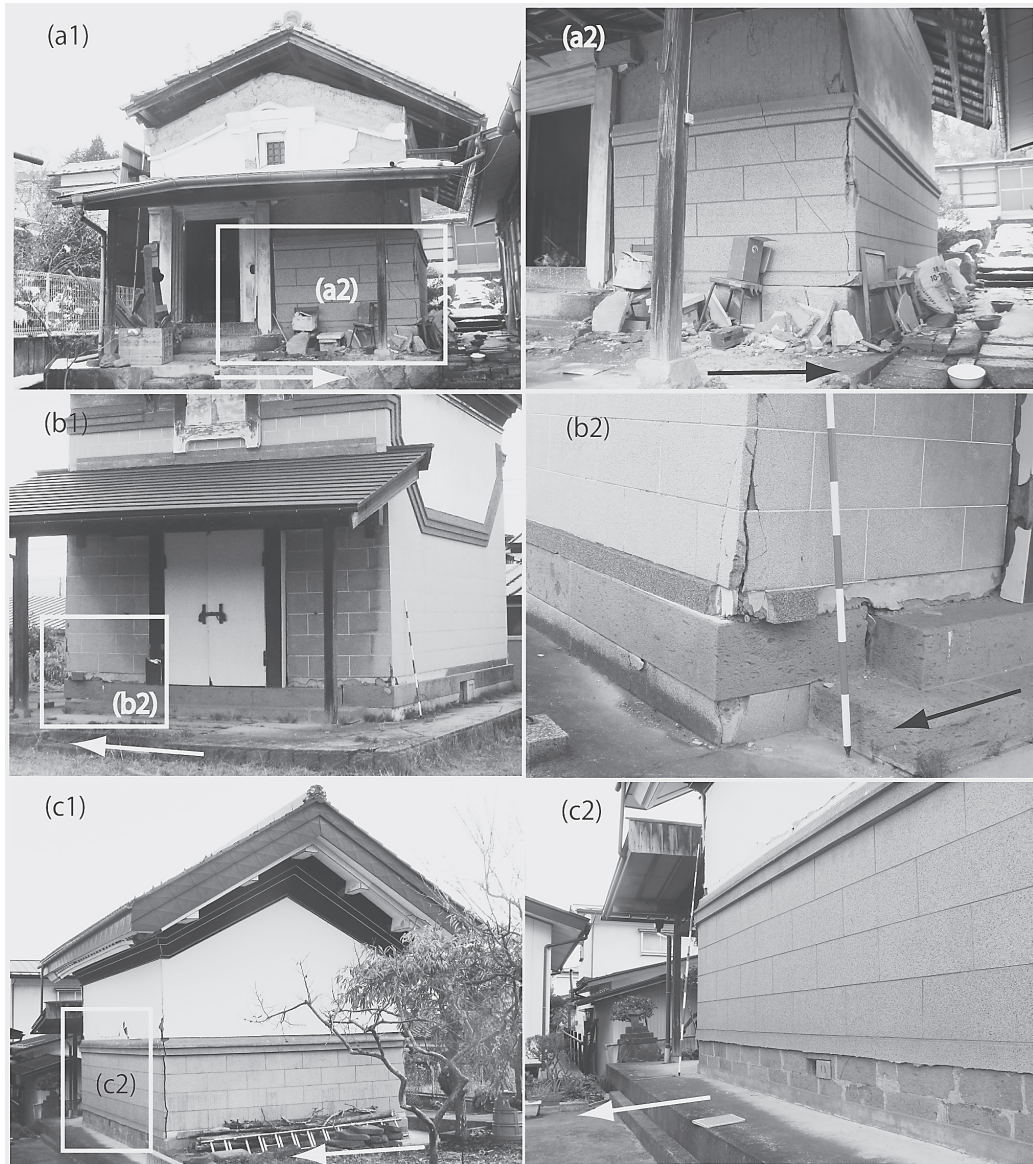
図7 前沢区西部地区の蔵の反時計回りの回転

蔵はいずれも反時計回りに回転していた。蔵のひとつは、浮いた屋根が北側にずれていた（図7a1）。蔵の北東隅と北西隅は、反時計回りの回転によってそれぞれ北側と西側に押し出し、破壊していた（図7の a2, b2, c2）。蔵の南西隅は押し出すことはなく、反時計回りの回転にともなう小さな破壊があるか（図7b1）、または破壊されることはなかった。蔵の南東隅は、ほとんど変位することはない、引張応力で開口割れ目が生じていた（図7a1）。

a1とa2は蔵の全景と枠内の接写をそれぞれ示す。bとcも同様。(a1) 前沢区七日町の蔵は、屋根が浮いて北に飛び、入口の柱も北に傾いている。(a2) その北東隅では、蔵が反時計回りに回転して基礎工（石材）から北に押し出し、割れている。2011年12月22日撮影。(b1) 前沢区二十人町の蔵は、反時計回りに回転し、北東、北西（写真左とb2）、南西（写真右）の各隅が基礎工（石材）から押し出し、壊れている。蔵の南東隅は移動も破壊もしていない。2011年11月17日撮影。(c1) 前沢区二十人町の蔵は、若干反時計回りに回転し、北側に張り出している。(c2) 蔵が北側に2～3cm押し出した状況。2011年11月17日撮影。写真中の矢印は北の方角を指す。スケールは全長3mで1目盛が20cm。

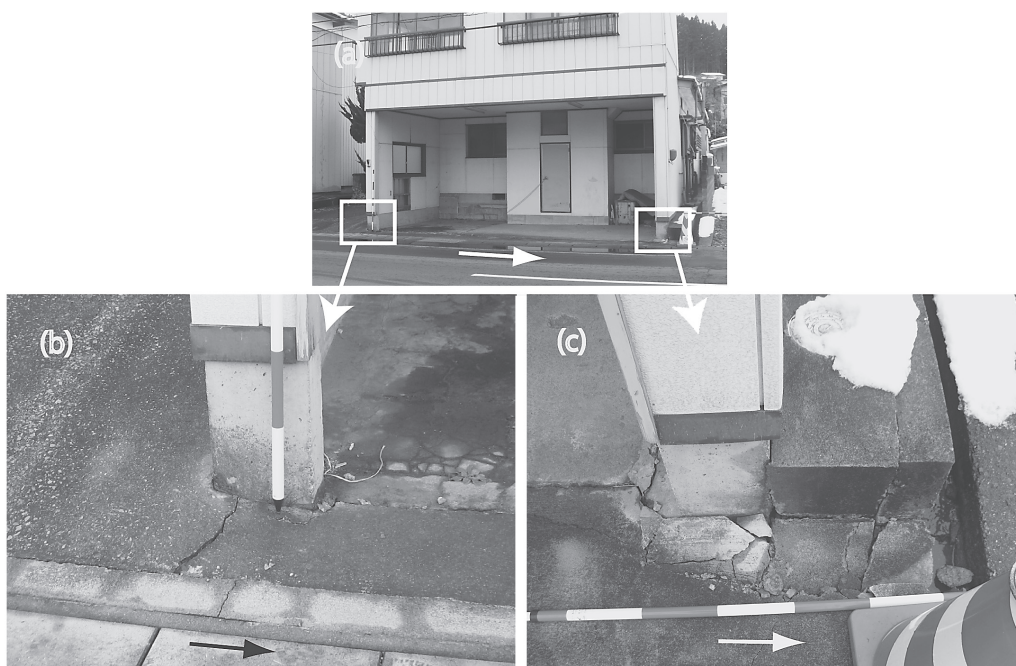
図8 前沢区西部地区の被害家屋の南東隅と北東隅の状況

図8は、家屋被害の状況である。この家屋の東面では、南東隅の基礎工（コンクリート）は引張応力が働いて東西方向の開口割れ目が生じている（図8b）。一方、北東隅は圧縮応力が働いて基礎工（コンクリート）に逆断層が生じている（図8c）。また、敷地境の側溝のコンクリート壁は南から押されて割れ、北に傾いている。

(a) 地震動で被災した家屋の全景。家屋の南東隅（左枠）と北東隅（右枠）の拡大写真がそれぞれ (b) と (c)。 (b) 南東隅の基礎コンクリートは、引張応力によって開口割れ目が生じている。 (c) 北東隅の基礎工（コンクリート）は、圧縮応力によって逆断層が生じ、コンクリート壁は圧縮されて割れ、側溝側に傾いている。2011年12月22日撮影。写真中の矢印は北の方角を指す。スケールは1目盛りが20cm。

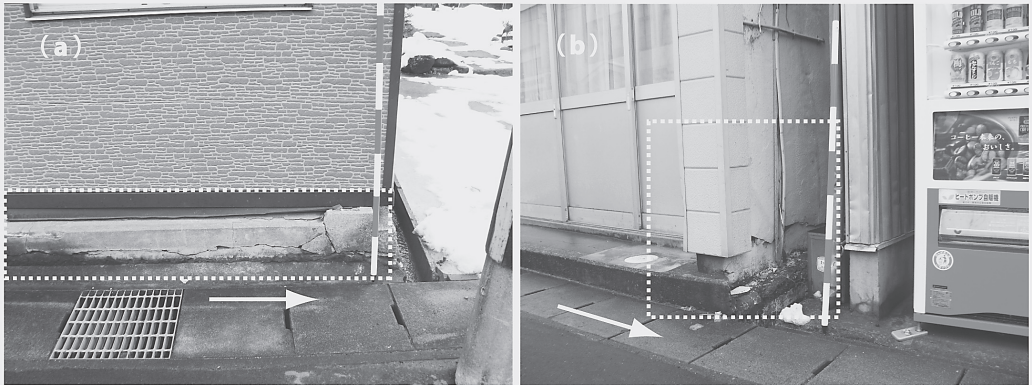
住宅の北東隅の破壊状況

他の家屋においても、北東隅では、圧縮応力によって短縮して基礎工が上下方向に膨らみ、水平方向の割れ目が生じたり（図9a）、北側に押し出すと同時に圧縮応力によって基礎工が破壊されている（図9b）。

(a) 家屋の基礎工は、南北方向に短縮して鉛直方向に膨らみ、水平割れ目が生じている（枠内）。(b) 家屋の壁は、北側に押し出してたわみ、基礎工も北側に押し出して割れている。(c) 家屋の基礎工は短縮して割れ、コンクリートがはじけ飛んでいる。(d) ブロック塀の基礎工は短縮して割れ、道路側に押し出している。いずれも 2011 年 12 月 22 日撮影。写真中の矢印は北の方角を指す。スケールの 1 目盛りは 20cm。

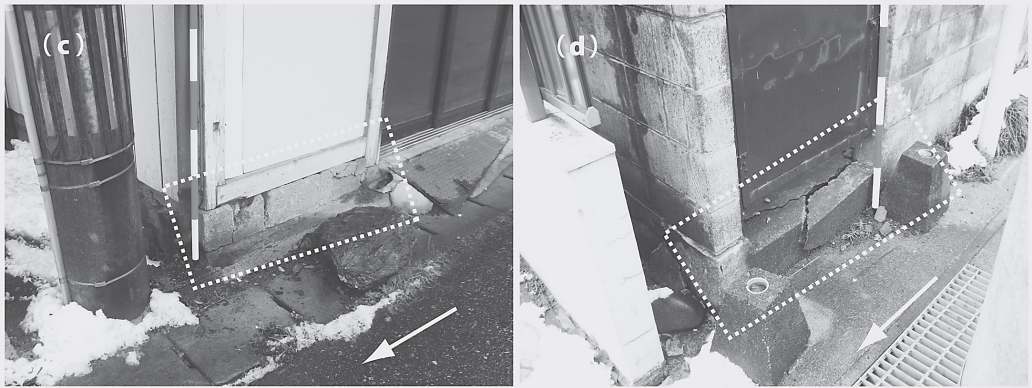
住宅の北西隅の破壊状況

一方、北西隅では、基礎工（コンクリート）が圧縮応力により短縮して割れ、はじけ飛んだり、押し出されたりしている（図9c, d）。

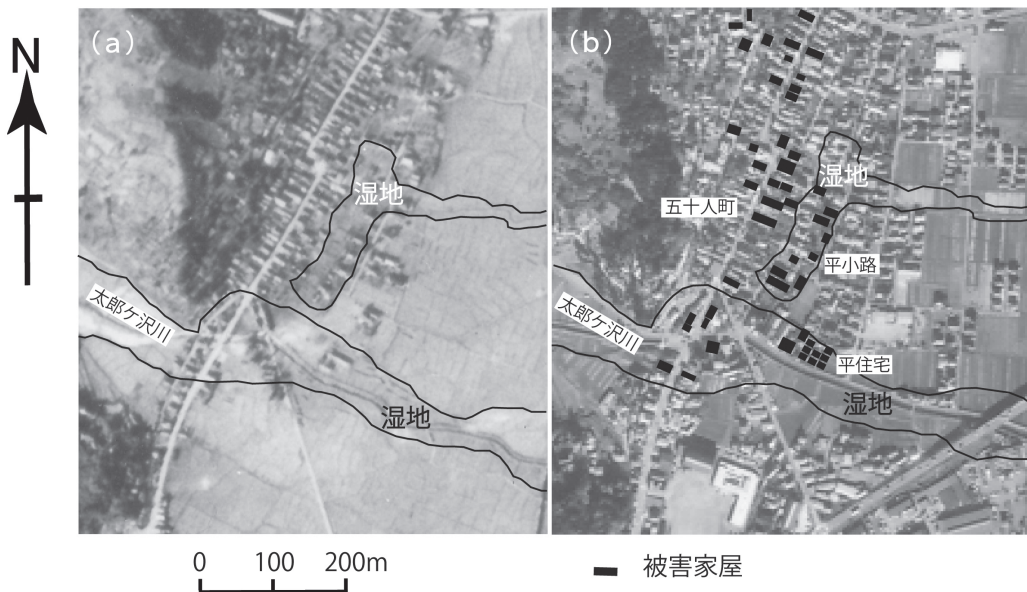
図12 前沢区西部地区の河道湿地の埋立地に集中した家屋被害

図12は1947年と2000年に撮影された空中写真を用いて前沢市街地南部の発展の様子を示したものである。この地区は2000年までに南方と東方に発展したが、平小路の沢と太郎ヶ沢川がつくる低地を埋め立てた地点の家屋に被害が集中していることがわかる。特に「平住宅」は全戸が被災し、10cm程度沈下した家屋もある。

このように、河道湿地を埋め立てた軟弱地に、家屋被害が集中した。4月7日の余震の地震動は、湿地埋立地の軟弱層によって家屋を倒壊させる周期の大振幅の地震動に変化し、家屋沈下をも発生させたと考えられる。

(a) 1947年米軍撮影の空中写真。(b) 2000年撮影の空中写真。前沢市街地は、太郎ヶ沢川と平小路の沢の河道湿地を埋め立てて拡大した。2011年4月7日の余震では、河道の低湿地を埋めて建設が進んだ平小路、「平住宅」などの家屋に多くの被害が出た。被害家屋には全壊、大規模半壊、半壊がある（奥州市、2011）。

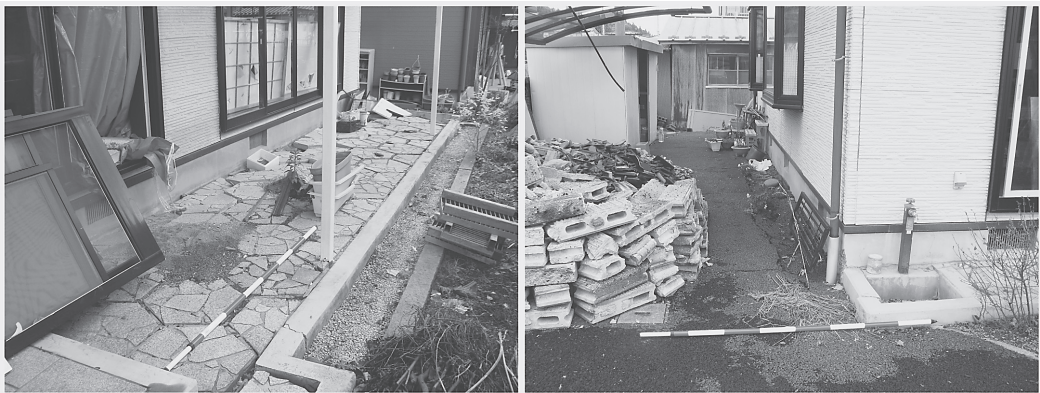
図13 前沢区西部地区新町の盛土住宅の被害

前沢市街地では、盛土に立地した被害家屋が少数確認された。新町では、盛土した造成地に建つ築後10年程の家屋は北に移動し、家屋の周囲幅約40cmの地盤とともに、基礎工で3cm程度沈下している(図13)。この造成地に隣接した家屋の被害は軽微であることから、厚さ1m程の盛土の締固め不足が原因で大きな地震動と家屋の沈下が生じたと考えられる。

築後10年ほどの住宅は北に移動し、基礎工が3cmほど沈下して、水道用のコンクリート柵も破断している。住宅内の損壊は激しく、二階屋根の瓦の落下、ブロック塀の倒壊も見られる。しかし、隣接する住宅の被害は小さい。この住宅は、ゆるい傾斜の斜面に厚さ1mほど盛土して建設されており、盛土の締固め不足により、大きな揺れと基礎工の沈下を生じたと考えられる。2011年11月17日撮影。スケールは1.6m。

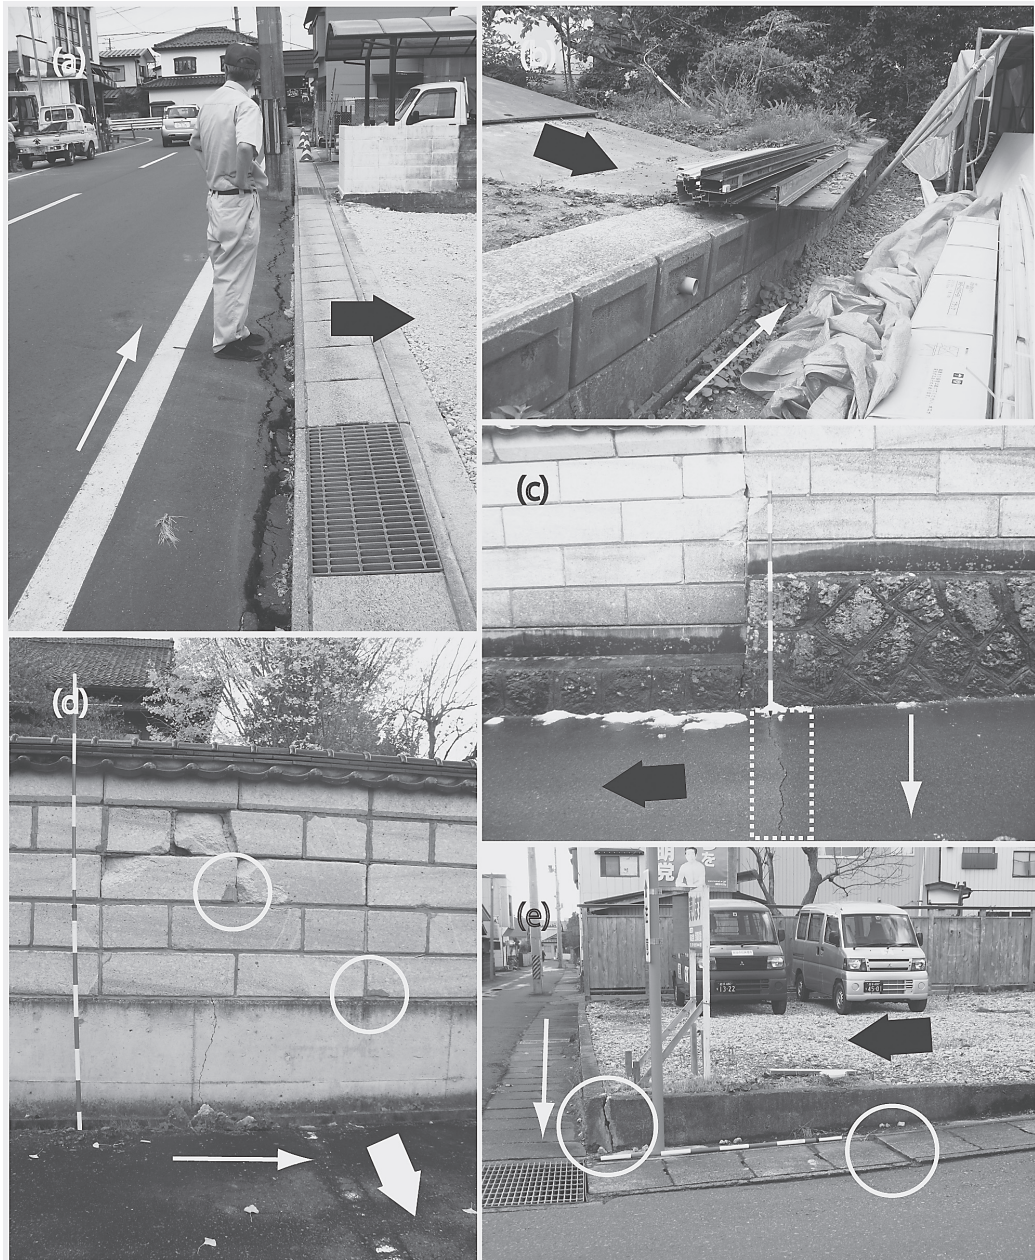
図14 前沢区西部地区の崖錐斜面の表層すべりとすべり変位の累積

崖錐斜面の地下構造は、ボーリング資料がなく不明であるが、前記2地区とも表層すべりが発生しており、これにより家屋被害が集中して発生したと考えられる(図5)。五十人町南部地区の表層すべりは、旧国道4号線沿いが顕著で、すべりの幅も広く、道路の東端からはじまる斜面が東にすべっている(図14a)。このすべりによって、開口割れ目の形成、すべり方向に直交する軸にそった側溝の回転、擁壁の東方への傾き(図14b)と倒壊が生じ、家屋被害も集中して発生している。

新町・七日町地区の表層すべりは、3ヶ所で確認され、いずれも斜面方向の東に向かってすべり、石塀の開口(図14c)、アスファルト道路の開口割れ目の形成(図14c)、擁壁の東方への傾き(図14e)、側溝のコンクリート蓋の突き上げ(図14e)などが生じている。

(a) 前沢区五十人町南部の旧国道4号線の東側は、東方向の表層すべりで道路と側溝間が開き、側溝は回転して道路側に傾いている。2011年9月8日撮影。(b) 前沢区五十人町南部の (a) の地点の東側斜面では、表層すべりによってコンクリート壁が東に傾いている。2011年9月8日撮影。(c) 前沢区七日町太田家住宅（岩手県指定有形文化財）の塀と道路（枠内）に南北性の開口割れ目が生じている。2011年12月22日撮影。(d) 前沢区七日町太田家住宅の塀は、2008年岩手・宮城内陸地震で壊れて補修した箇所（丸印）が4月7日の地震で再び壊れた。2011年11月17日撮影。(e) 前沢区七日町の埋土の敷地は、表層が東に移動し、コンクリート壁が東に傾いている。この壁は、2008年岩手・宮城内陸地震でも東に傾き、補修（丸印）していた。また、道路側溝のコンクリート蓋は、西から東にずれて突きあがっている（丸印）。2011年11月17日撮影。写真中の太い矢印は表層すべりの方向、細い矢印は北の方角をそれぞれ指す。スケールの1目盛は20cm。

周期1～2秒の波の振幅は必ずしも大きくなかった（平成20年岩手・宮城内陸地震4学協会東北合同調査委員会，2009；気象庁，2010）点で，2011年4月7日の地震の地震動と類似している。岩手・宮城内陸地震の地震動によって，新町・七日町地区では，石堀の開口割れ目の形成と堀の破損（図14cとd），擁壁の東方への傾き（図14e）が生じている。地震後これらは修復されたが，2011年4月7日の余震で再び表層すべりが発生して同じ地点が被災した。すなわち，崖錐斜面では，短周期の地震動によって斜面方向に表層すべりが発生し，すべりが累積していると考えられる。

したがって，前沢区西部地区の今後のまちづくりを考える上で，この地盤特性がさらに解明され，住民に理解されることが重要である。具体的には，i）ボーリング資料や大規模掘削時の地下地質資料の収集と公開，ii）原地形にもとづく前沢市街地の地形区分図の作成と利用，iii）表層すべりを繰り返す地区の地図化，iv）家屋建設時の基礎工事の充実（行政の補助金支援を含む）などがあげられる。住民と行政がともに西部地区の地盤特性を理解して，家屋建設時の基礎工事の充実を一戸毎に実現する対策を推進することによって，安全なまちづくりが達成されることを期待したい。
