# 落石対策手法の高度化に関する研究

2022年9月

岩手大学大学院連合農学研究科

松嶋 秀士

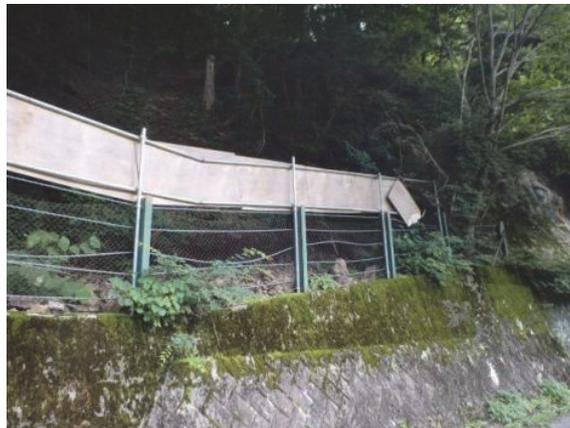
写真-1.3 落石でワイヤが破断及び落石が柵を飛び越えた事例

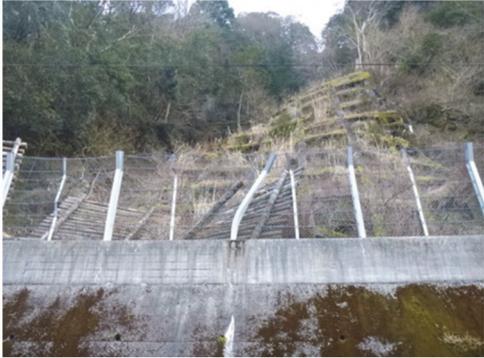
NO.	都道府県	場所	損傷内容	損傷写真
No.1	高知県	R493	中間支柱変形

もっとも多くの損傷した箇所は、中間支柱である。落石対策便覧<sup>16)</sup>では、図-2.1に示すような道路側にまっすぐ倒れることを想定しているが、損傷事例を見るとねじれながら倒れていることがわかる。実際に支柱を片持ち梁にて曲げ試験を行うと、損傷事例と同様ねじれながら曲がる事を再現した(写真-2.1)。これは、支柱に用いられているH鋼の断面性能に起因していると考えられる。

支柱に用いられているH形鋼の断面係数を比較すると、X軸とY軸の断面係数の比は、1:0.15であることから、強軸直角方向(Y方向)荷重をかけても、荷重方向が少しでもずれると弱軸側にねじれが発生し変形してしまう(表-2.2, 図-2.2)。この断面係数の差によって、ねじれながら変形すると言える。

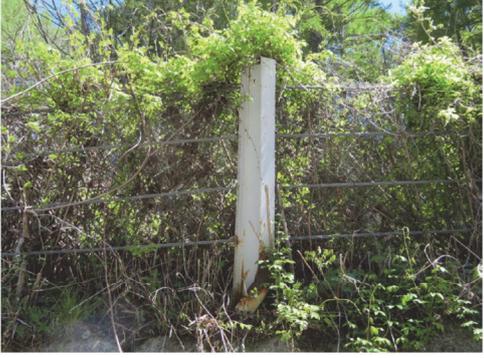
No.4	長野県	坂城町	端末支柱変形

これは柵上部に落石が衝突したワイヤロープにワイヤの破断荷重に近い荷重が加わることにより変形したことが考えられる (図-2.2(右))。

端末支柱には中間支柱で用いられている H 形鋼規格サイズ H200×100 より大きい断面である H175×175 などが用いられているが、H 鋼の弱軸方向へ荷重であるため 2 本分のワイヤ破断荷重 (159kN) を載荷すると変形してしまう。

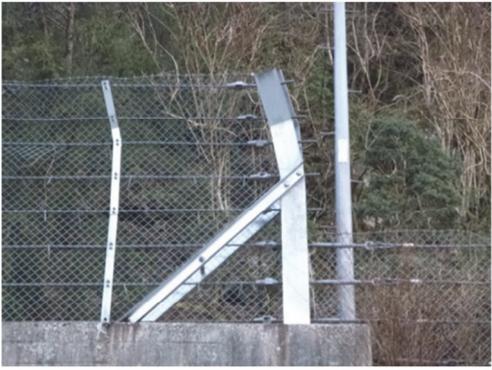
NO.	都道府県	場所	損傷内容	損傷写真
No.5	高知県	R493	端末支柱変形

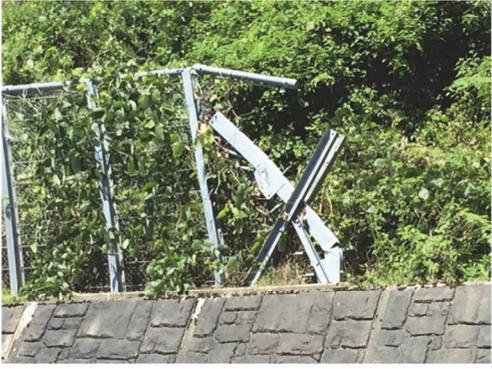
No.8	—	—	端末支柱変形

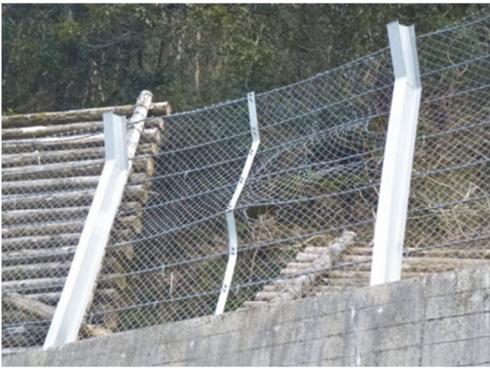
NO.	都道府県	場所	損傷内容	損傷写真
No.9	高知県	R493	金網突き抜け

損傷事例を見ると約 $200\text{mm}$ 以下の貫通したものや(表-2, No. 9), 金網だけが損傷したケースも見受けられた(表-2, No. 10, 11)。貫通した落石は径が小さいことから落石エネルギーは $10\text{kJ}$ 程度であり、高速で衝突し金網を突き破ったと考えられる。このように想定した落石エネルギー以下の場合でも落石防護柵が損傷し道路側に落石が到達する可能性がある。

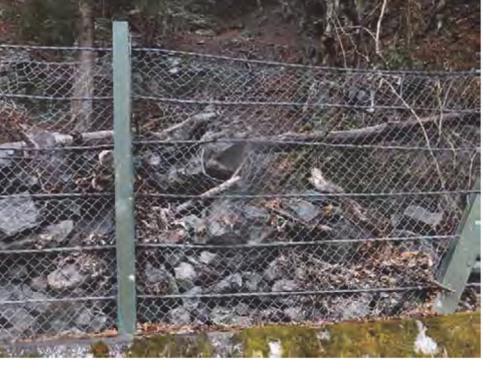
No.12	-	-	金網突き抜け

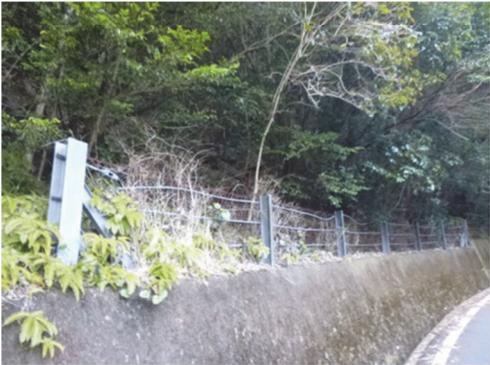
NO.	都道府県	場所	損傷内容	損傷写真
No.13	高知県	R493	ワイヤロープ脱落

ワイヤロープの損傷を見ると端末部のワイヤを固定している金具(索端金具)からの脱落とワイヤロープが破断した事例が見られる。

例えば、落石対策便覧の計算式を用いて<sup>17)</sup>柵高 $2.0\text{m}$ 柵延長 $30.0\text{m}$ の場合のワイヤロープに作用する張力は、 $21.1\text{kN}$ であるが、ワイヤロープの破断荷重は $159\text{kN}$ であることからワイヤの破断には至らないはずである。しかしながら災害現場では破断していることから、想定を超える張力が発生することがわかった。

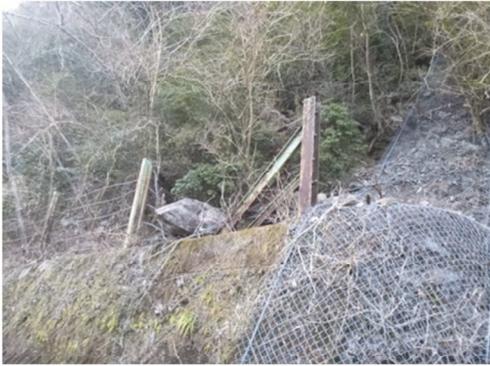
No.14	高知県	R493	ワイヤロープ脱落 金網損傷

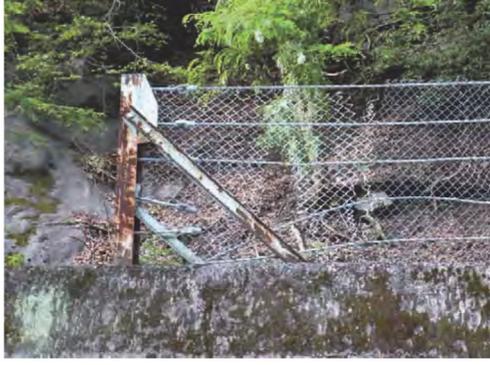
No.16	—	—	ロープ脱落

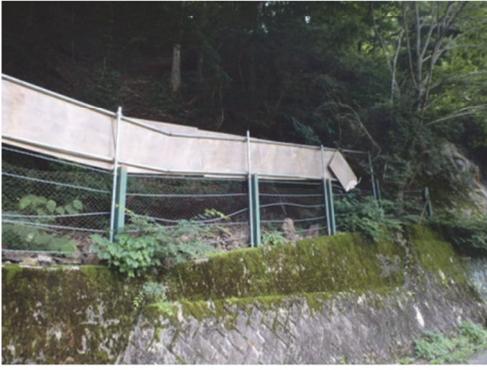
NO.	都道府県	場所	損傷内容	損傷写真
No.17	長野県	木祖村	落石飛び越え

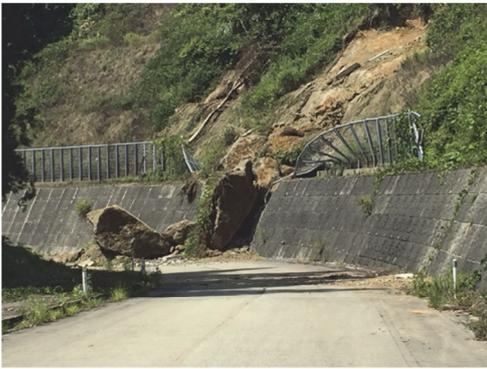
No.20			想定外落石

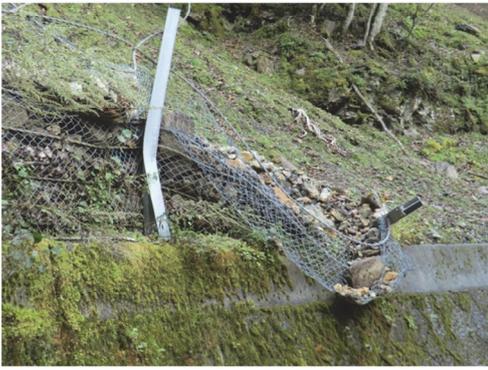
NO.	都道府県	場所	損傷内容	損傷写真
No.21	—	—	想定外の落石群

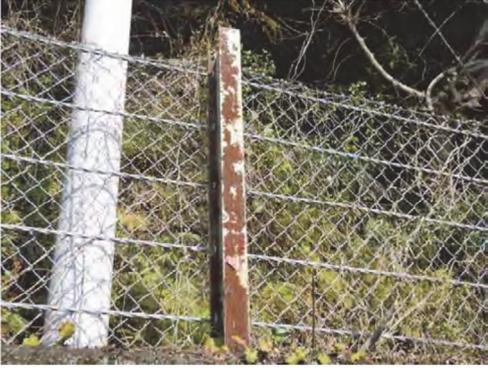
No.24	—	—	発錆

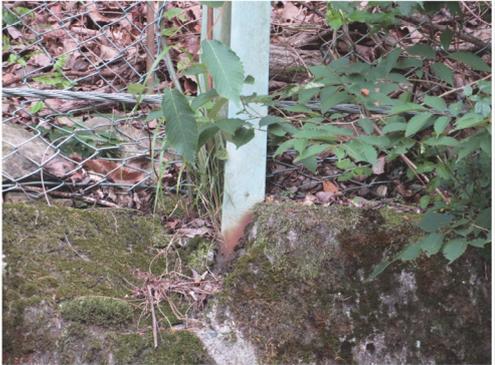
NO.	都道府県	場所	損傷内容	損傷写真
No.25	兵庫県	佐用町	擁壁損傷

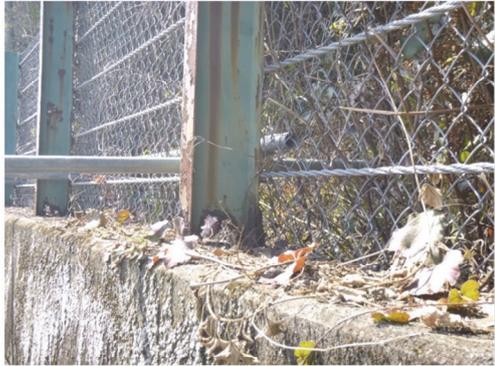
No.26	高知県	R493	支柱腐食

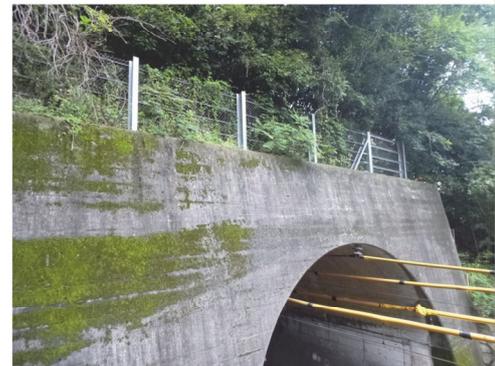
No.28	兵庫県	川西市	強度不足

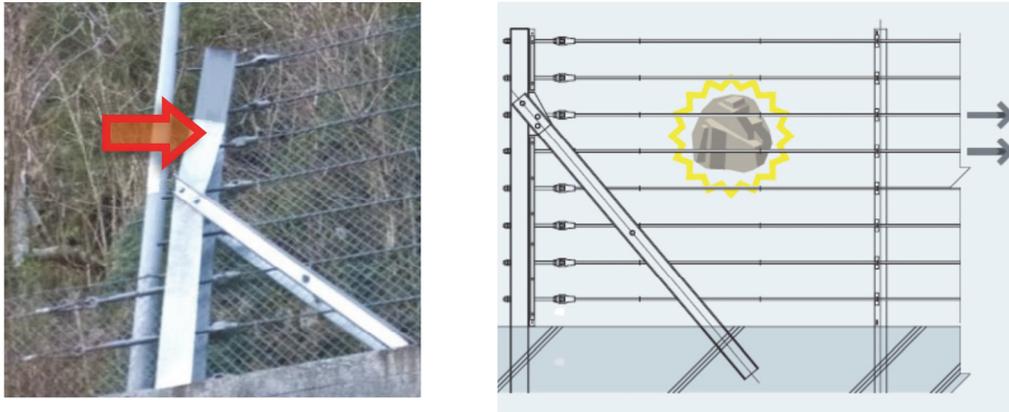
図-2.3 端末支柱の変形形態 (右)実際の変形状況柵面内方向に変形 (左)落石衝突時の端末支柱への作用力モデル

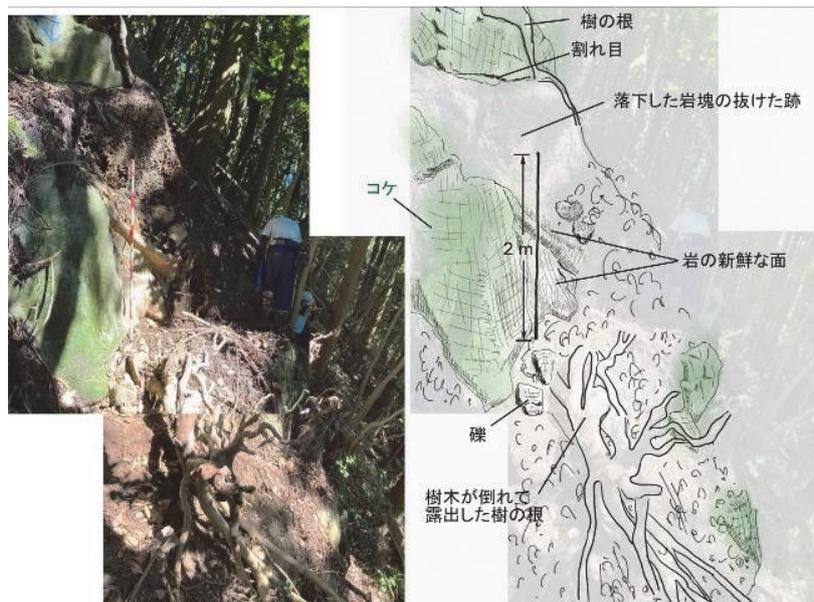
また、剥離跡の前には、幹が前に倒れ、根が露出している倒木がある。つまり、落石の発生前に、岩塊を覆った樹木の根系が、縦亀裂に侵入したことが示唆され、この亀裂によって分離した岩塊が不安化して抜け落ちて落石となったと考えられる。よって、今回の落石の誘因は、風化により形成された被殻上の岩が縦亀裂に侵入した樹木根侵入により分離され、更に当日の雨と風が加わり耐え切れず落石化したものと推察される。

図-4.6 の左は写真，右は現地で作成したスケッチであり，落石の発生源の状況を示す。亀裂や岩の割れ目に入りこんだ根があり，2次元的なスケッチでは表現が難しい。図-4.7 は iPad による計測により 3D 化したもので，画面上で拡大・縮小・回転など視点を変えて現地状況を確認することができ，機構解析には効果的である。

図-4. 6 落石発生源の写真と説明スケッチ

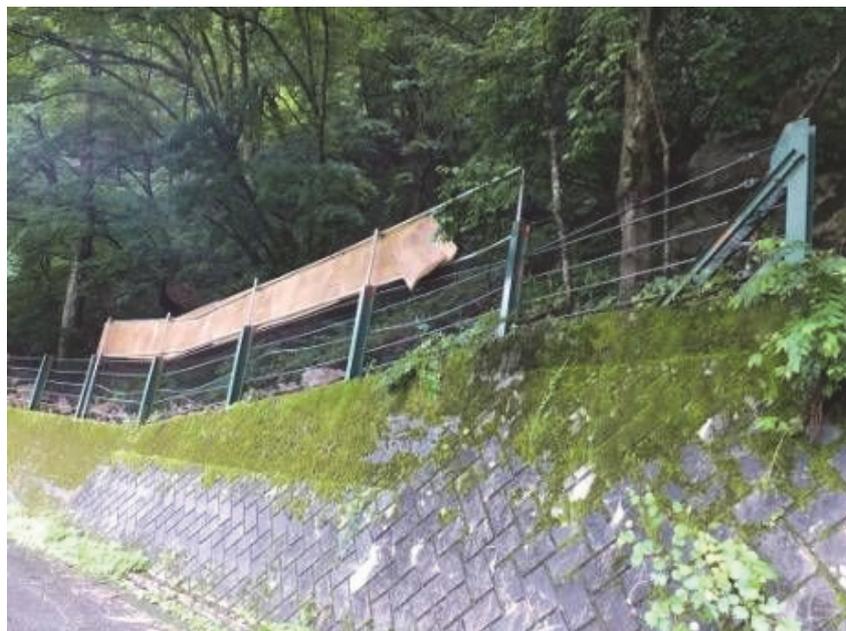
写真-5.1 従来型落石防護柵応急処置の例  
（ベニヤ板で覆われている箇所が応急処置箇所）

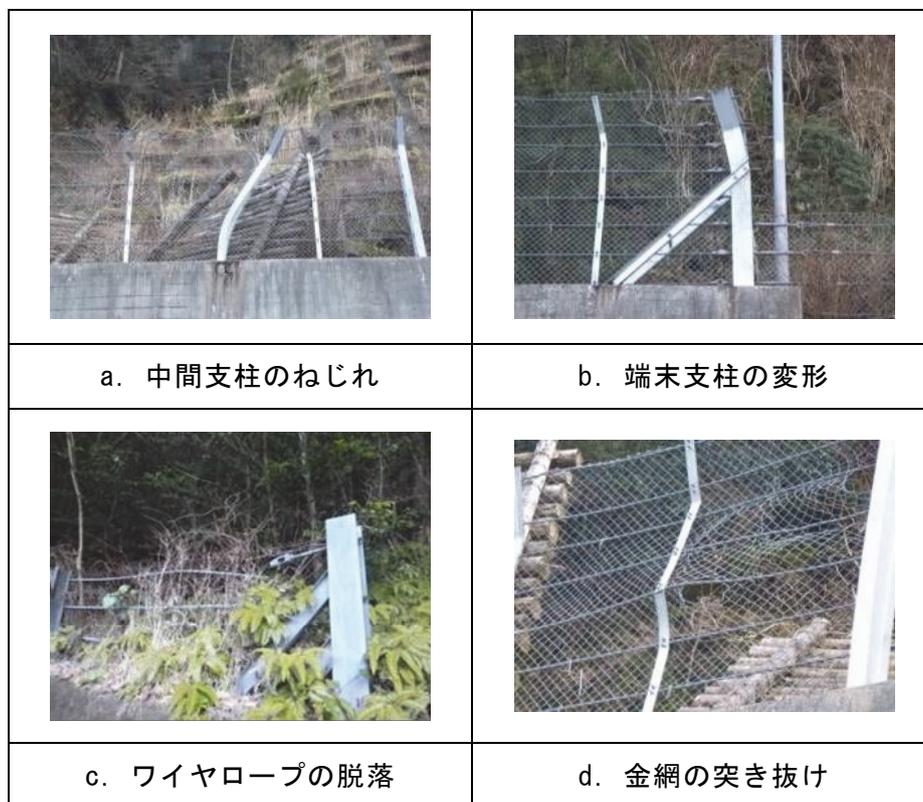
ワイヤロープへの破断荷重を超える外力の作用によるワイヤロープの破断または，ワイヤを固定している金具からのワイヤの脱落。写真-5.2(c)

落石が金網を突き抜ける。写真-5.2(d)

写真-5. 2 落石防護柵の被災事例

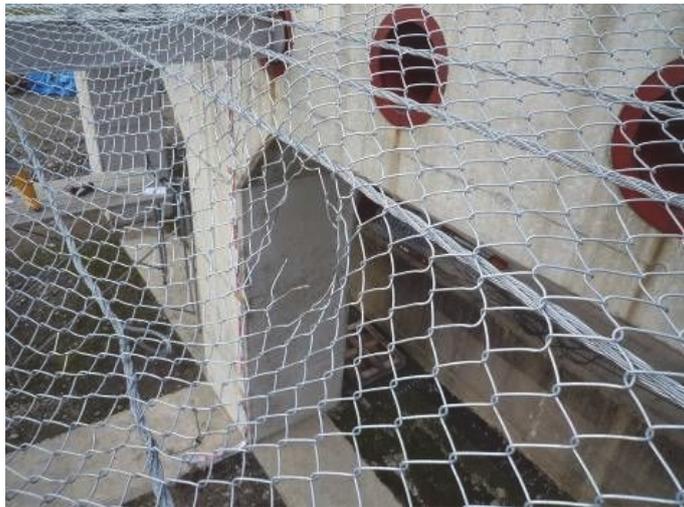
また、CASE-1 では重錘衝突部の金網に破れを確認したが (写真-5. 5. 5. 6)、CASE-2 では金網の破れは確認されなかったことから、CASE-2 では、ワイヤロープ及び金網にかかる作用力が小さかったと考えられる。

写真-5. 6 金網の破れ (CASE-1)

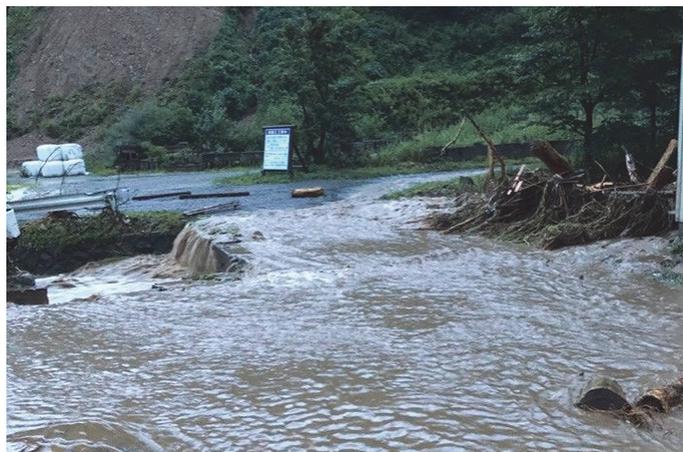
写真-7.1 最上町東法田地区にて橋梁を流木が塞いでいる状況<sup>48)</sup>
