## 電気安全とその教育に関する考察 (2)

### —— 半断線状態のクロロprenコードの発火に到る 断続回数と電流の関係、及び発火原因の究明 ——

高木三郎\*

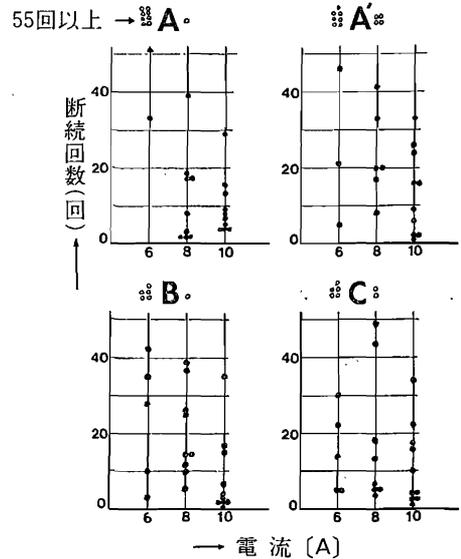
第1図 連続試験結果 (交流100 [V])

第1図はその結果であるが、A, A', B, C はメーカーを表す。A'はAと同じメーカーであるが製造年が4年も後であり、切断面を見たところAと組成が明らかに違って見えたので試料に加えたものである。

- i) 発火に到る断続回数の多寡には電流値が影響していることは当然と考えられるが、6 [A]で若干、許容電流の8 [A]では相当数のものが数回で発火している。

これは、次の「累積試験」の結果と関連して言えるのであるが、極めて危険なことである。というのは、数回だけの断続であれば、実際に使用している時には気付かないことが少なくないからである。

- ii) 全体的に見ると、メーカーによる差はそれ程目立つものがないように見えるが、あえて言うと、A'が若干優れ、Aが8 [A], 10 [A]に関する限り最も悪く、B, Cでは6 [A]での発火数が多くなっている。しかし、この断続回数には問題があると思われる。というのは、電流の断続を行う場合、その断続にあずかる素線が内部でどんな位置にあるか、すなわちゴム壁に近い所で火花が発生した場合は早く発火すると考えられるので、半断線部分の素線の状態が大きく影響していると思われるのである。

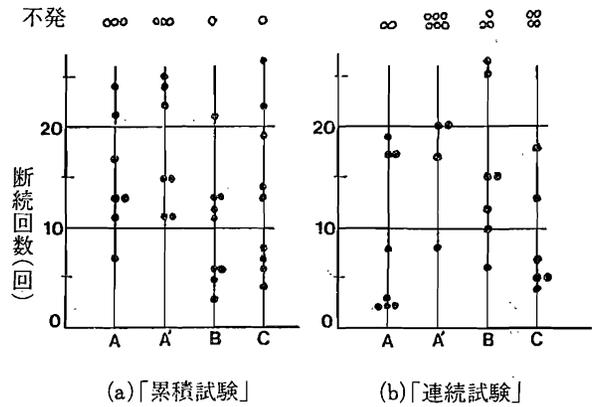
第3図 累積、連続試験結果の比較

つ2回断続するということを繰り返して行ったものであり、その結果は第3図の(a)である。同図(b)は比較のため第1図の連続試験の結果から各社の8[A]の所だけを取り出したもので、回数は26回以上のものは「不発」とした。

含めて相当あるから、なかなか発火しないであろうと思ったのである。ところが(b)図と比較して見ると、A社のもの以外は(a)の累積試験の方が発火率が大きくなっている。勿論これらの結果は各社10本ずつだけの試験であるから確定的には結論を下されないが、「コードの半断線部分における電流の断続によるクロロブレンゴム絶縁物の劣化は累積し、いつかは1回だけの断続で発火するおそれが多分にあることは確実であり、極めて危険である。」と言える。

なお、重大なもう一つのことは、発火後の短絡状態の時に15[A]の安全ブレーカーは全く作動せず、ヒューズも熔断する時としない時があり、仮に熔断してもその時は既に火災状態になっている時であるということである。

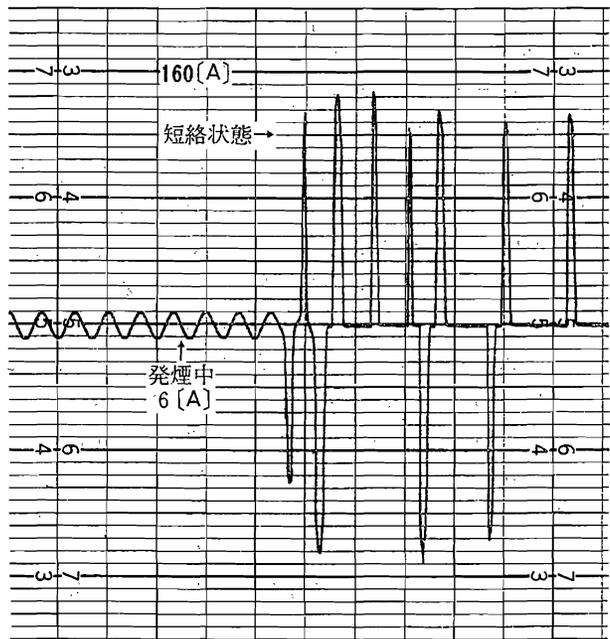
第4図 異状時の電流 (100 [V], 6 [A] の時)

(b) 異状時の電流波形の問題であるが、第4図は発煙状態から短絡状態になった期間をペンレコーダのトランジェントメモリに捉えたもので、発煙中は正規の電流が流れており、短絡状態(発火)の電流がピークで約160 [A]にも達している

ること、短絡の発生が不規則であること、またその前後の電流には見るべき変化がないことなどがよく記録されている。

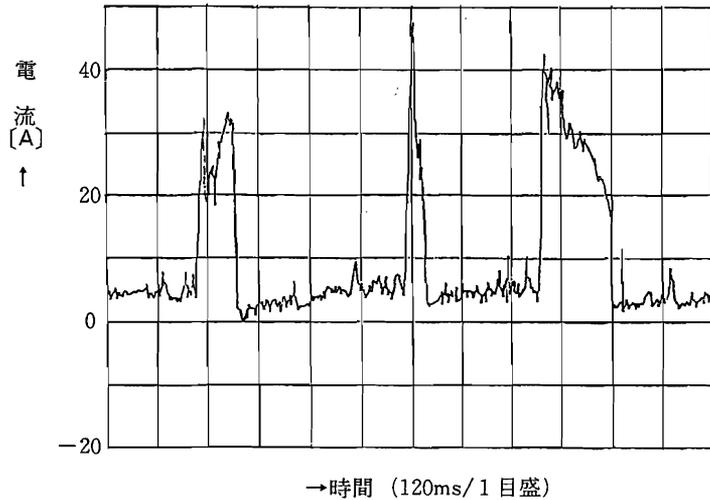
第5図 直流の短絡電流 (100 [V] 8 [V] の時)

第5図は直流の場合の短絡状態の時の電流波形である。使用した電源が2 [kW] の発電機であることが電流値などに影響していると思われるが、電流の流れている時間や波形が交流の場合と全く違っている。これはアーク状態になっているためと思われる。

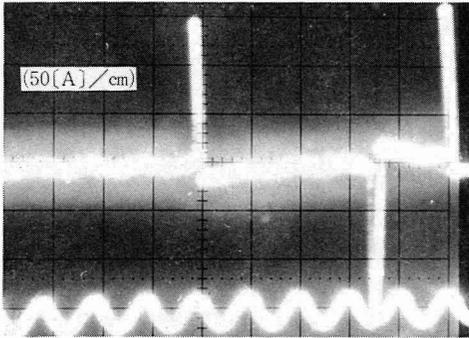
第6図 短絡電流(交流100 [V] 8 [A] の時)

第6図の写真は交流100 [V], 8 [A] での短絡時のシンクロスコープの像であるが単掃引で撮ったものである。スケールは1cmあたり50 [A] になるようにしてあったからピークで150 [A] 以上のものも出ている。下部の正弦波は電源電圧波形であるが、短絡は決まって正弦波の最大の所で発生している。

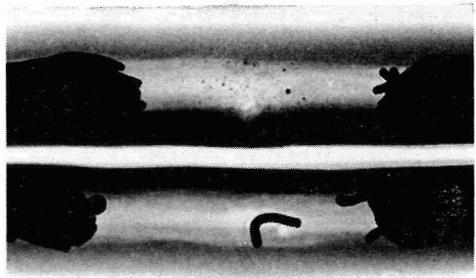
第7図 コード内の銅の粒子

第7図は電流を数回断続したコードを直接X線撮影したもので、上の線に多くの銅の粒子が見えているがこの他に飛沫状のものがあることが当然考えられる。そこで、この部分の一部の状態を電子顕微鏡で撮影したのが第8図 (a), (b) であり、全く電流を断続しない部分のゴム壁の表面である同図 (c) と比較すると、ゴム壁の荒れが明瞭にわかるが、それぞれの写真の中に矢印で一部の銅粒子を示しておいた。

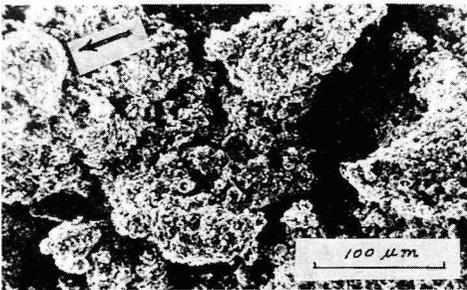
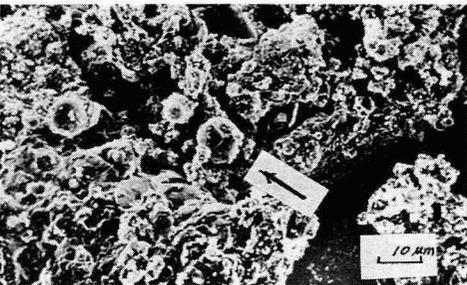
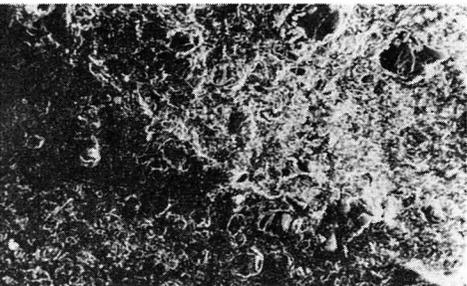
第8図 ゴム壁の電子顕微鏡写真

このゴム壁の表面の荒れを見ると、これは火花の熱のみでなく、熱せられた銅粒子がゴム

に突き刺さる状態でも起きているものと思われ、金原氏は発火原因は「熱によるゴムのグラファイト化」としているが、実際のコードの場合はこの銅の飛沫や粒子の付着もグラファイト化や絶縁抵抗の減少の大きな原因になっているものと思われる。

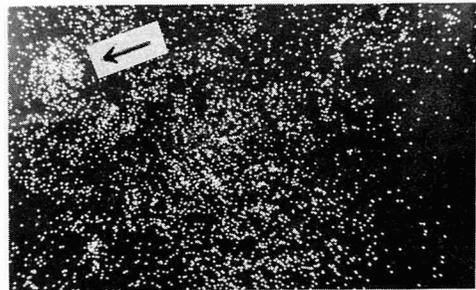
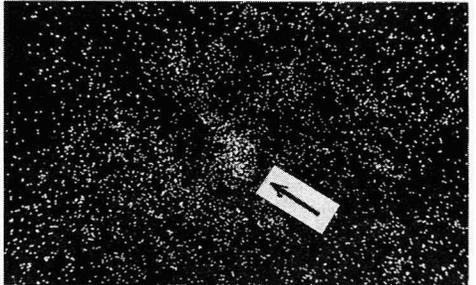
第9図 ゴム壁の銅の特性X線像

第9図の (a), (b), (c) は第8図の (a), (b), (c) とそれぞれ同じ試料をX線マイクロアナライザーで銅の特性X線像を撮影したもので、電流を断続した部分の (a), (b) ではほとんど全面的に銅の存在が見られ、断続しない部分の (c) では当然ながら全く存在していない。(白点が銅の存在を示すものであるが、点の大きさが粒子の大きさを表すものではなく、点の密度が銅の存在の程度を表しており、粒子の部分の一部明瞭に表れている。)
