## 電気安全とその教育に関する考察 (1)

### —— クロロプレン絶縁平形コードの異状発火の事例 (1) ——

高木 三郎\*

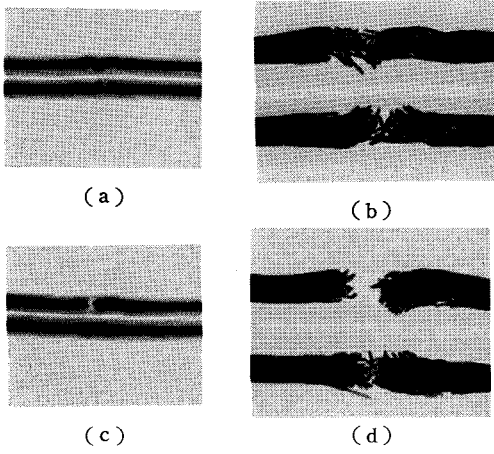
長さ約50cmのクロロブレン絶縁平形コード（ $0.75\text{mm}^2$ 、許容電流8[A]、前記の如く当研究室で購入してあったもので、型式認可マーク付き）の中央附近を何回も屈折させ半断線状態にし、テスタで半断線になったことを確認し、このコードの許容電流を1[A]だけ超えた9[A]を流した。半断線の一例を第3図（写真：39ページ）に示す。これはコードのX線写真で、黒く鮮明なのが銅の心線で、その外側に薄く見えるのが絶縁被覆物である。（a）は実際は断線しているのであるが、被覆がゴム系のため収縮力が働いて接触し、電気を通す状態になっている場合、（b）はその拡大写真、（c）は少し引張って完全に断線状態になっているもので、（d）はその拡大したものである。

第3図 コードの半断線(X線写真)

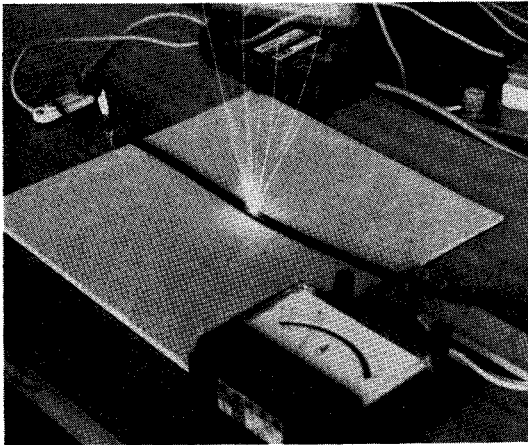
現象は最初破裂的発火(時には噴煙)から始まるが、その様子は第5、6、7、12図に見られる。この破裂的発火の後直ぐに燃焼状態に入る場合(第6、7図)と、しばらく発煙状態を続ける場合(第11図)とがあるが、いずれもこの後激しいショート状態に入る(第10図)。この第10図に示したショート状態は数回断続的に繰り返されるのが一つの特徴である。なおこの激しいショート状態の継続時間は数秒から数拾秒にわたってばらついているが、そばの可燃物(当実験ではベニヤ板)に火が移ると一般に長くなる(第9図)。

第5図 破裂的発火(電流8[A])

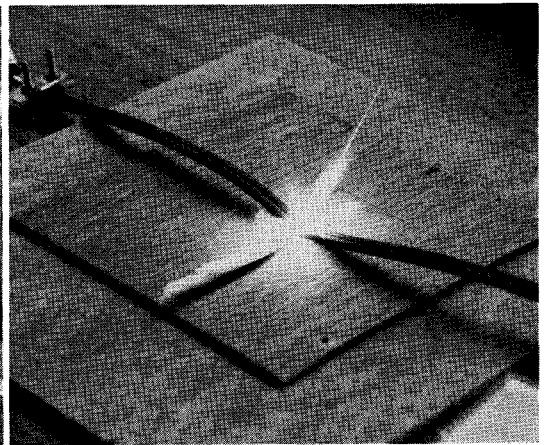
第6図 発火(電流8[A])

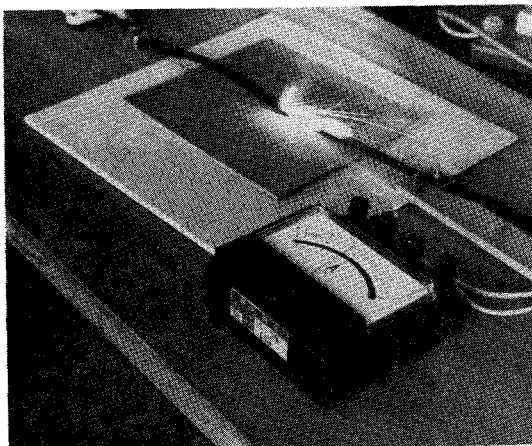
第7図 発火(電流8[A])

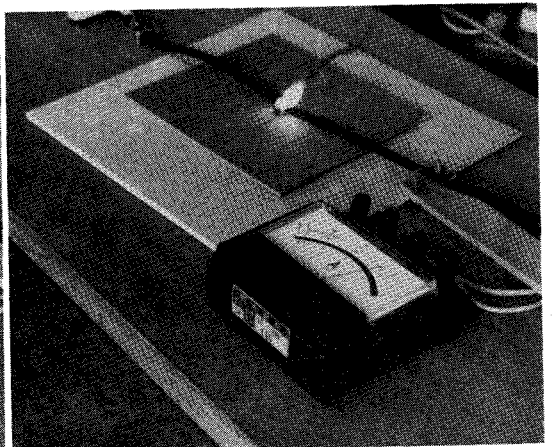
前に少しふれたことであるが、この実験中次のような特記すべき現象を見出した。それは第8図に示したように、発火していながらショートを起こさず、電流は普通に流れているという現象が数秒ないし10数秒続くことが時々あったことである。そしてこの後、大部分はショート状態に移行する。

ショート状態にならなくとも炎を出し、しかも通電状態にあるこのような現象は、火災という見地から極めて危険な現象であると言えよう。

第8図 発火, 通電(電流8[A])

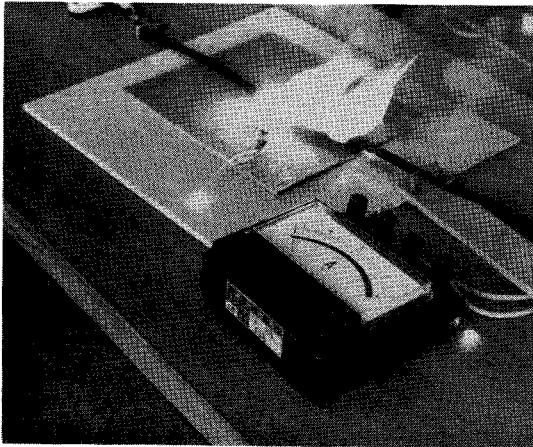
第9図 ベニヤ板に着火

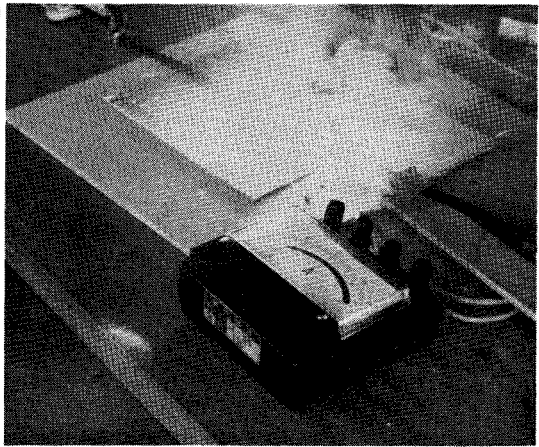
第10図 ショート状態

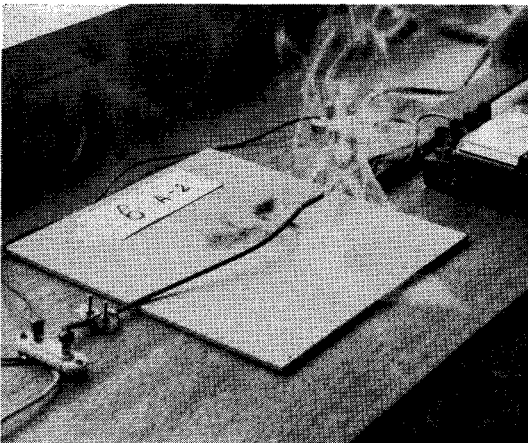
第11図 発煙 (電流 6 [A])

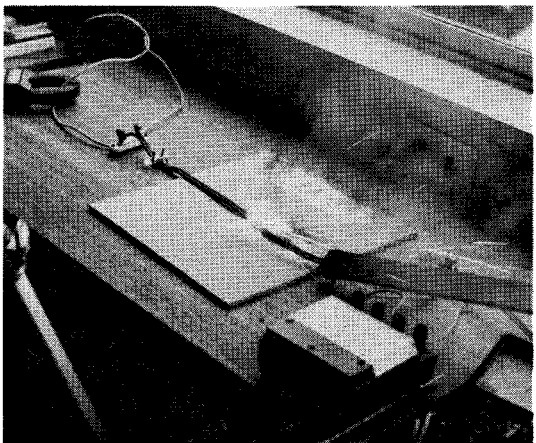
第12図 破裂的発火 (電流 5 [A])

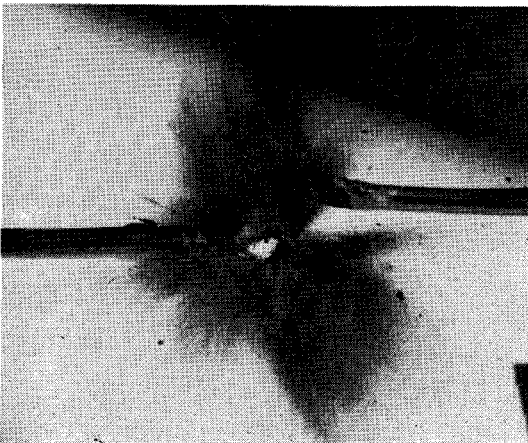
なお、この現象の激しさを示すものとして、コードを布設した板上の現象終了後の残留痕を第13、14図に示す。前者は耐火ボードにへこみ傷がついた例、後者はベニヤ板が燃焼し中央附近に穴があいた例である。

第13図 耐火ボード上の傷痕

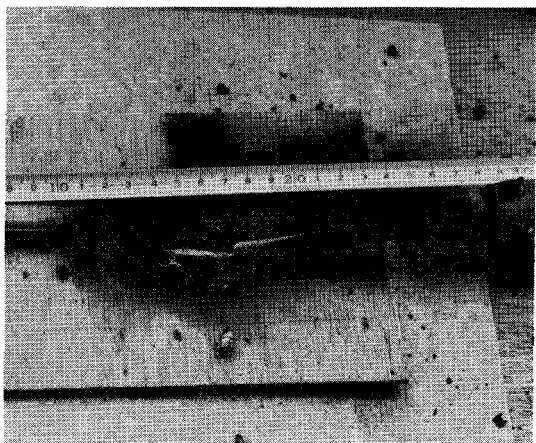
第14図 燃焼したベニヤ板
