昭和48年の雪どけ時に八幡平の蒸の湯で生じた
地すべりと、この亀裂によって二つに裂けた
アオモリトドマツの幹割れについて

On the Land Creep that Occurred in the Hukenyoyu Hot-Spring of
Hachimantai in the Snow-Thawing Season of 1973 and the Stem
Crack of *Abies Mariesii* MASTERS Split in Two by the Crack
Accompanied with the Land Creep.

K. TACHIBANA

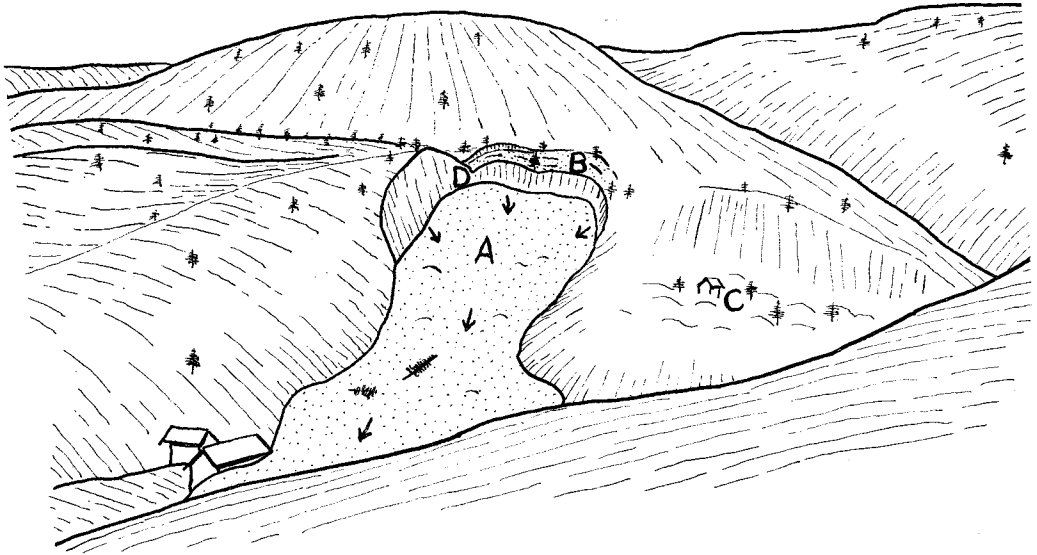
西側の高所から鳥瞰した地形は第3図に示され、全体としてゆるやかではあるが、明らかに一つの谷の部分に今回の崩壊が発生している。この地すべりは、3図のAの、実際に崩壊して

すべった主要部分と、Aよりも上部の方に位置している亀裂が多い緩斜面の、図のBの2つの部分から成り立っている。このAとBの境界の所が亀裂に沿う崩落によって鍋状の陥没をしながら、Aの崩壊の上部をとり巻くように、60°前後の急斜面の崖をつくっており、その高さは2~10m位あって地肌が露出している。またこの急崖の、図のDの箇所では、さらに谷の上部の小さな沢から流れてきた雪どけ水が、崩壊直後3日を経ても可なり流れ落ちていて、図のAの崩壊土の中に浸透していた。この雪どけ水が今回の崩壊の一因となったかどうかは不明であるが、地すべり発生直前においてもおそらくかなりの水量が流れ落ちていたと思われる。

また図のCの、古くから蒸の湯の守り本尊の金勢大明神として知られる神祠の附近は、以前に地すべりで崩落した事があってその崩壊物が堆積した古い地形と思われる、そのすぐ東側の地肌を見せている急崖は、すべり面として崩落した事を示すものと考えられる。

第3図 西側より遠望した地すべり地の地形を示す。A…主要崩壊地 B…亀裂の多い斜面 C…金勢大明神の神祠のある所 D…雪どけ水が流れ落ちて崩落した崖

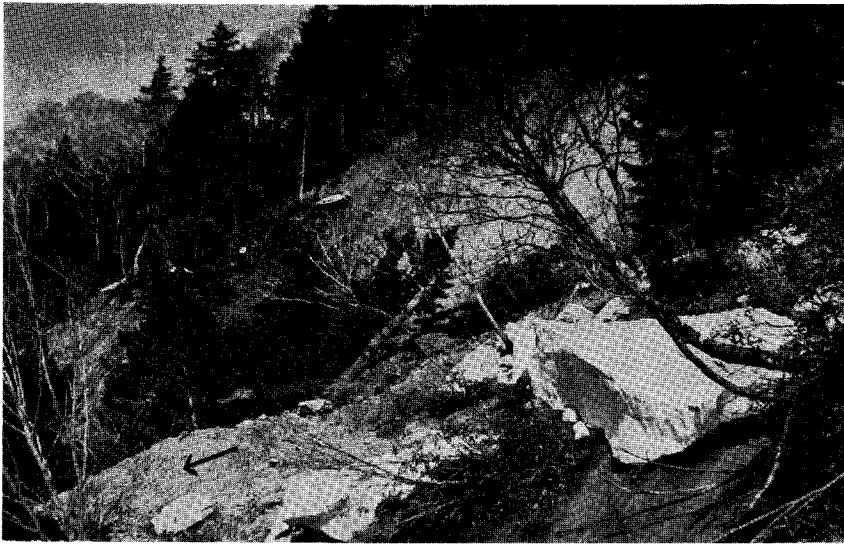
第4図 地すべり頭部の崩壊の状況。すべった斜面の傾斜は 25° 以上で、可成りの土塊が崩落し、樹木も倒されながらすべった。

の頭部の方の崩壊の状況は第4図の通りで可成り攪乱をしながらすべった跡を示し、斜面の傾斜もこの上部では 25° 程度でやゝ急である。この約300mの長さの斜面が25分間にわたってすべった²⁾。

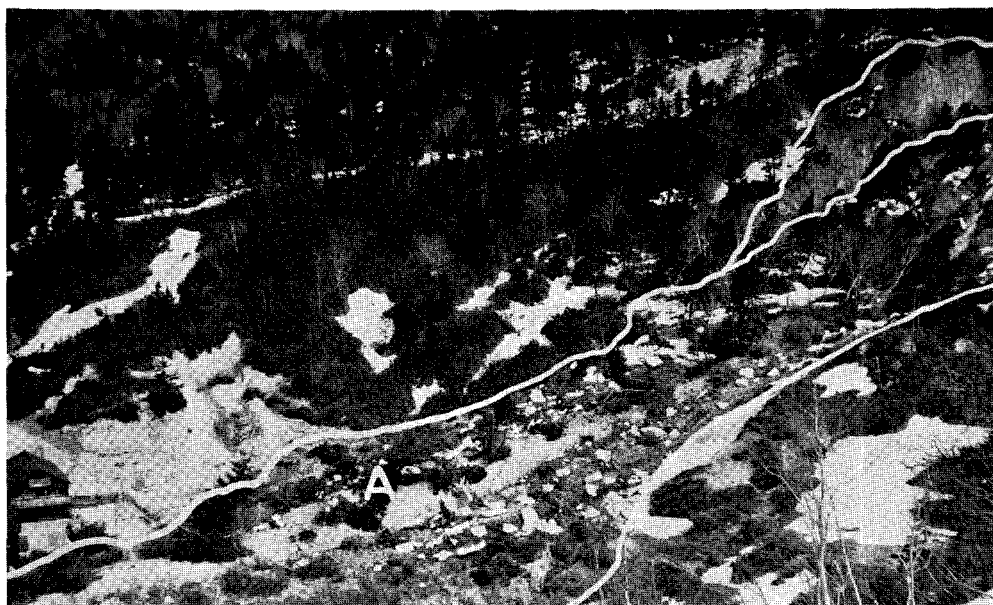
第5図 地すべり後、2日を経た5月14日の状況で、崩壊した斜面の長さは約300m。Aの印の附近に16戸の湯治小屋などがあつた。

斜め上方からの、崩壊後2日目の状況を第5図の写真に示す。押し流された崩壊物の先端の方は、樹木などよりも、土塊や粘土質の部分が多くて湯ノ沢まで達し、さらに一部は湯ノ沢を埋没した。本図のAの附近は実は災害前に多くの湯治小屋があつた所である。アオモリトゴマツその他の多くの樹木も、生えていた所から少くとも50~150m以上は押し流されて、種々の方向に傾いて倒れており、地表をその当時一面に被覆していた厚さ1mほどの積雪もそのまま一諸に流されて細かく割れて散乱していた。湯ノ沢附近まですべってきた崩壊物の先端からは、既に湧水は止んでいたが、崩壊物はその上を歩くとズブズブ足が入って調査が出来ない程の可なり水を含んでいた。崩壊物には、青黒色、白色、褐色の温泉粘土状のものが、崩壊した谷の上下部を問わず、到る所に種々混在していたが、この谷の上部の方では風化した安山岩塊の方が多いために、これが崩壊して一べんに下部の方に押し流されてきた結果、可なり多くの安山岩の岩塊もすべっている崩壊土の中にまじって、容易に遠方まで運ばれ、下部の方になるとすべった斜面は 10° 以下の低角度であっても、これらの崩壊土は第6図の如く良くすべって下方まで到達した。

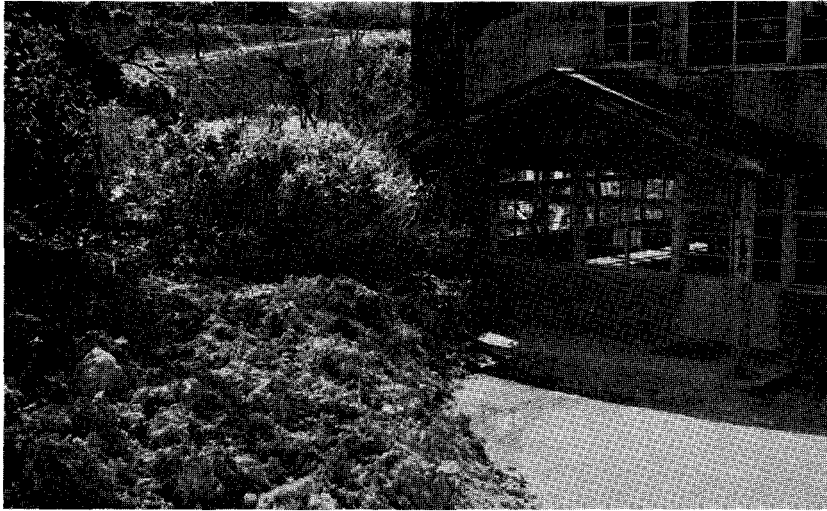
第6図 斜面の下方にある食堂（第2図の2）に押し寄せた岩塊を含む地すべりの先端。

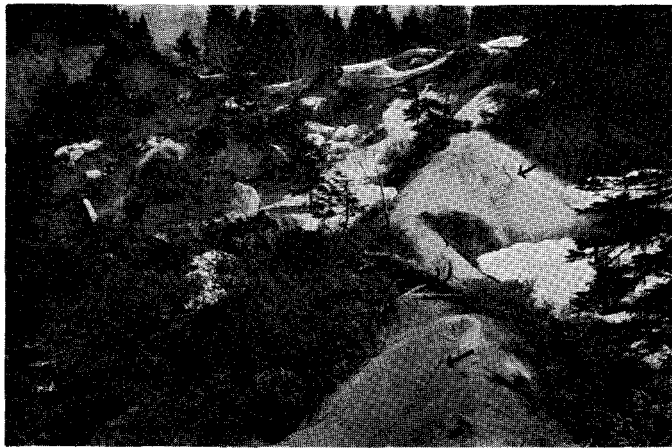
第7図 左手の地すべりをおこした崩壊地の周縁に沿って亀裂(←印)が生じているのを示す。

亀裂の発生： 地すべりに亀裂がともなう事は多いが、第7図には左側の地すべり頭部の崩壊地に対して側方に亀裂が生じている所を示した。亀裂の幅は非常にせまいが、やはり左側に落ちこんで、全体として崩壊地が鍋状に陥没しながらすべった事を示している。

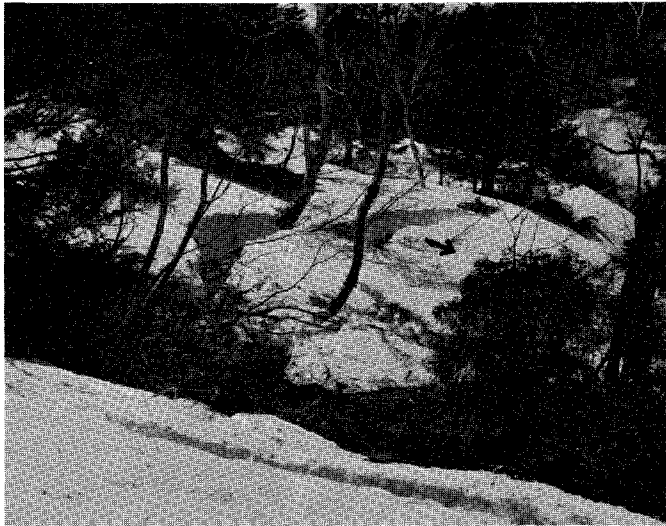
第8図 地すべり地の上部にある亀裂の多い斜面。この様な亀裂によってアオモリトマツの幹割れが生じた。

られるものである。こゝでは5月14日の災害直後の頃には、1~1.5mの厚さの積雪の中には、第8図の様に諸所に亀裂が認められた（しかし積雪が消えてからは、丈余の笹がもち上って茂っていたため、調査が困難で亀裂が認め難くなった）。これらの亀裂は積雪を切っているから、積雪後に生じ、また今度の地すべりによるものである事は明らかである。これらの10本内外の地割れ状の亀裂は、10~30m程の長さに走り、深さ、幅ともに大体1m程度であって、第9図に示したごとく、地すべりのすべった方向に向って矢印の様に動き、永河のクラックの様な裂目をつくっている。特に谷の一番上部の奥の方に生じた亀裂は、20mの長さにわたり、1.5~2mの高さの断層状の崖をつくって延び、表土が崩落して地肌が露出している。たゞこれらの亀裂の中には、上部の積雪の部分だけが動いて裂目が出来たものと、積雪の下にある地盤にも深く裂目を生じて、積雪の層も地盤も一諾に亀裂で動いているものがあるが、勿論後者の方が重要な亀裂で問題がある。

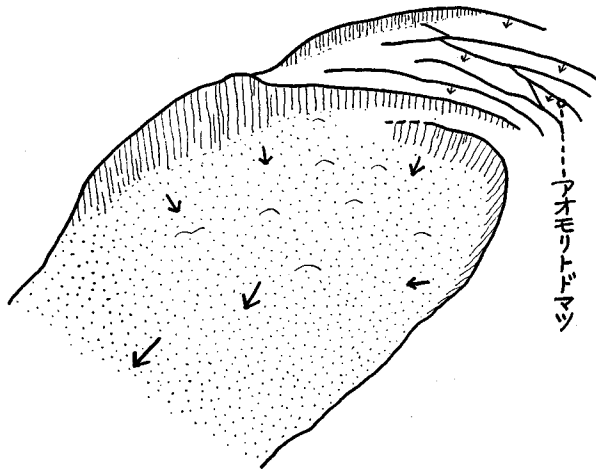
第9図 地すべり上部の斜面のアオモリトマツの位置と亀裂の発生状況を示す。

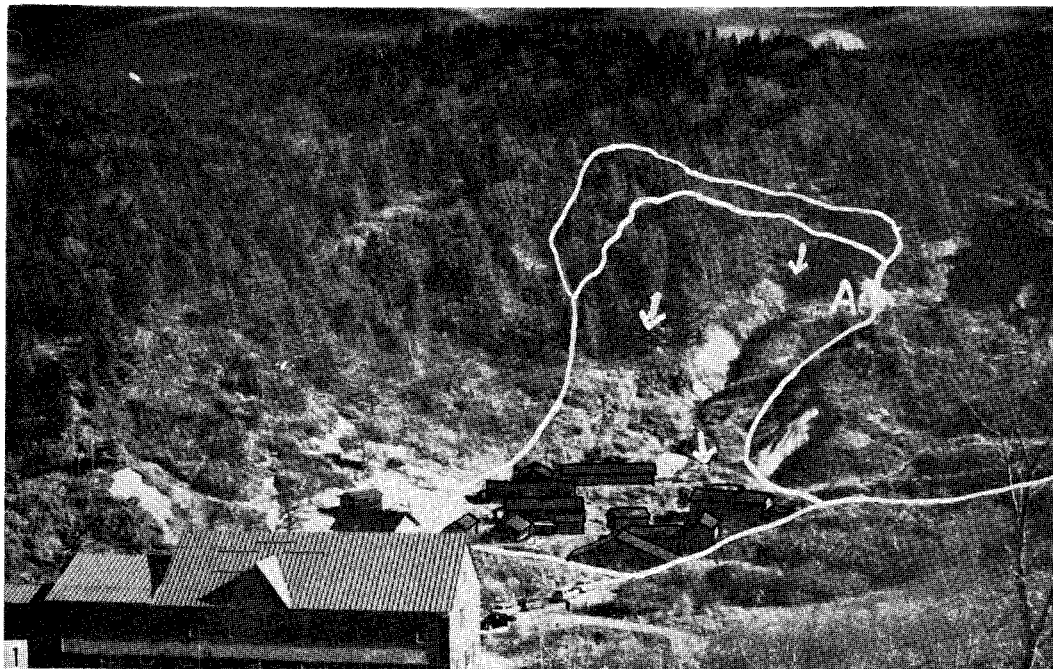
災害前の11月頃と思われる蒸の湯の状況(図版Iの1)を見ると、地すべりをおこした谷の上半部には小さな谷があるが、これは風化のほかに噴気作用による変質をともなって侵蝕されやすい状態になっていた結果生じたものと思われる。また樹木は、この谷の中部から下部にかけては、ほとんど生えていないが、これは噴気活動が活潑で変質が著しいためと思われ、粘

Fig. 1 湯治小屋が立ちならんでいた頃の、地すべり災害を受ける前の蒸の湯の全景。写真中の白線は災害後の Fig. 2 の写真の崩壊地と比較するために入れた。噴気活動の盛んであった湯治小屋一帯の附近やその上部にある侵蝕でえぐられた谷のあたりは、温泉変質作用を受けて崩壊しやすくなっており、また樹木もほとんど生えていない。さらに白線内の区域を見ると、これらの低い斜面よりも上部の急な斜面の方が実際には後から著しく崩壊しており、このような変質帯の中の上部の方の調査も非常に重要である事がわかる。図の中のAの部分では地すべりの際本文の第7図の亀裂が後に発生し、この左側でも崩落がおこって地すべりが生じた。阿部竜之助氏撮影のネガによる。

1. 地すべり崩壊の起る以前の蒸の湯の状況で、湯治小屋があった。

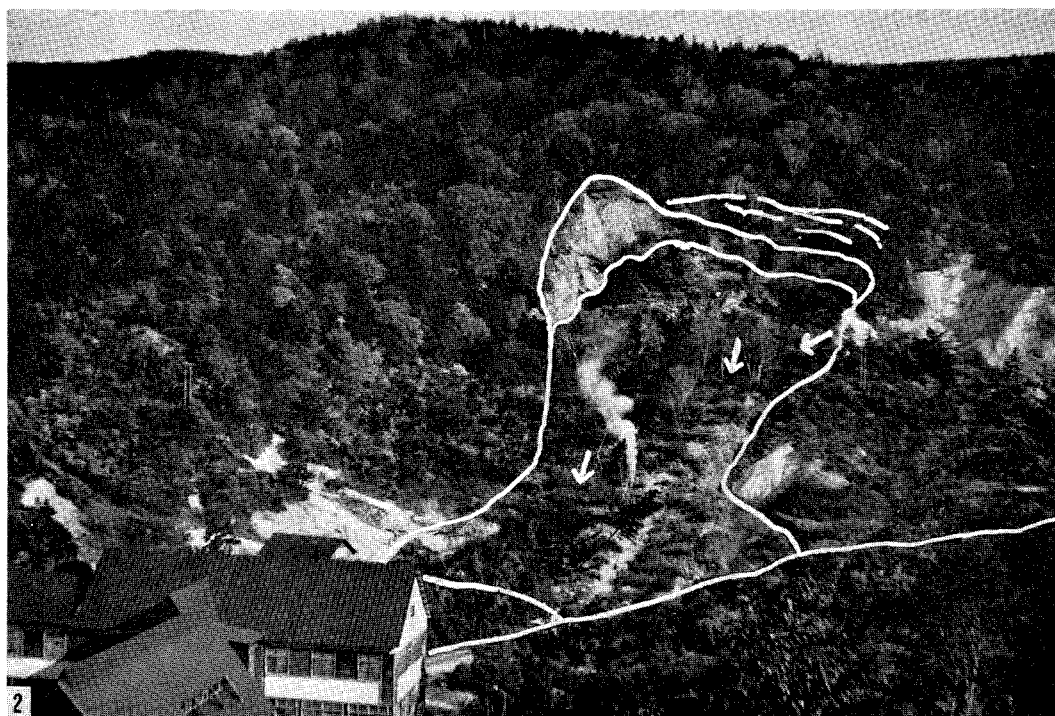
図版Ⅰの2は、災害後5ヶ月を経た10月の半頃の状況を示し、写真1と同じ所から比較のために撮影したものであるが、湯治小屋はもはや無く、沢は崩壊物で埋められ、堰堤の建設およびボーリングや排水工事が施行されつゝあった。写真中央に白く噴いている噴気孔は、それより下方にあった湯治小家附近の噴気孔と共に、災害直後には崩壊物のために見られなくなっていたものである。しかし地下内部では噴気活動が依然として活潑に続いていた事を示している。

Fig. 2 地すべりによる崩壊物が谷の上部より全面的に押し出してきて、Fig. 1 の谷は埋没し、樹木は押し流され、16戸の湯治小屋を含む家屋は全部消失した。崩壊地上部の方には亀裂に沿って崩落した急斜面の、地肌の出た崖が、地すべり地の崩壊した頭部を馬蹄状にとり巻いており、さらにその上部にある斜面には白線でも示した様に多くの亀裂が発生して、それらの亀裂の一つに、図版 II のアオモリトドマツの幹割れが見出された。Fig. 1 と大体同じ位置より筆者撮影。

2. 地すべりによって湯治小屋を含む16戸が消失した。崩壊後の同一区域を示す。

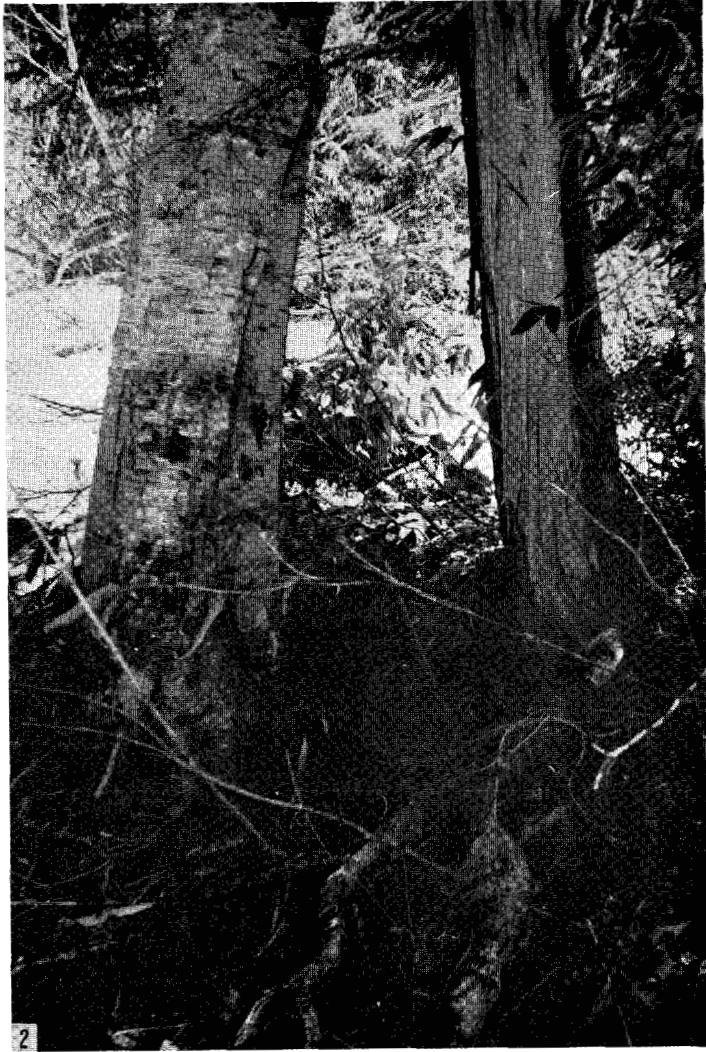
このアオモリトマツの幹割れは図版 II の写真1と2に示した。樹高は約13m、眼高の樹幹の直径は40cm内外、樹幹の根元で裂けている亀裂の幅は約1.5mで、写真1のごとく真つ二つに裂けている。写真2は特に根元の亀裂の状態を大きく示したもので、亀裂のため根の部分も深く完全に裂けており地盤も同様に可なり深くえぐれている。この様な幹割れは、亀裂の真上に樹幹が位置していた事と針葉樹のために真つすぐに裂けやすいという条件もあったと考えられるが、筆者の長い山野の調査行の間でもこの様に大型の幹割れはあまり普通には見られなかったものである。

Fig. 2 幹割れの根元の方を南側から撮したもので、地盤が亀裂で相当に深く裂けている。普通針葉樹の根は張り出している枝の範囲までは地下でひろがっているといわれる。従ってこの写真のアオモリトドマツの張り出した根も可なり広くひろがり、幹も太い大木である事と共に、後から発生したこの亀裂の線が、樹体のどちらか一方の側によけて通るという事もなくて、大体樹体の真下を通る事になったため、この大きなアオモリトドマツを、生えたまま中央から根もろともに真つ二つに大きく引き裂く結果となったものである。これを見ると単に亀裂と云ってもその力は樹木に対しては相当大きく働らくもの様である。

2. 地這りの亀裂にともなうアオモリトマツの根元の幹割れ

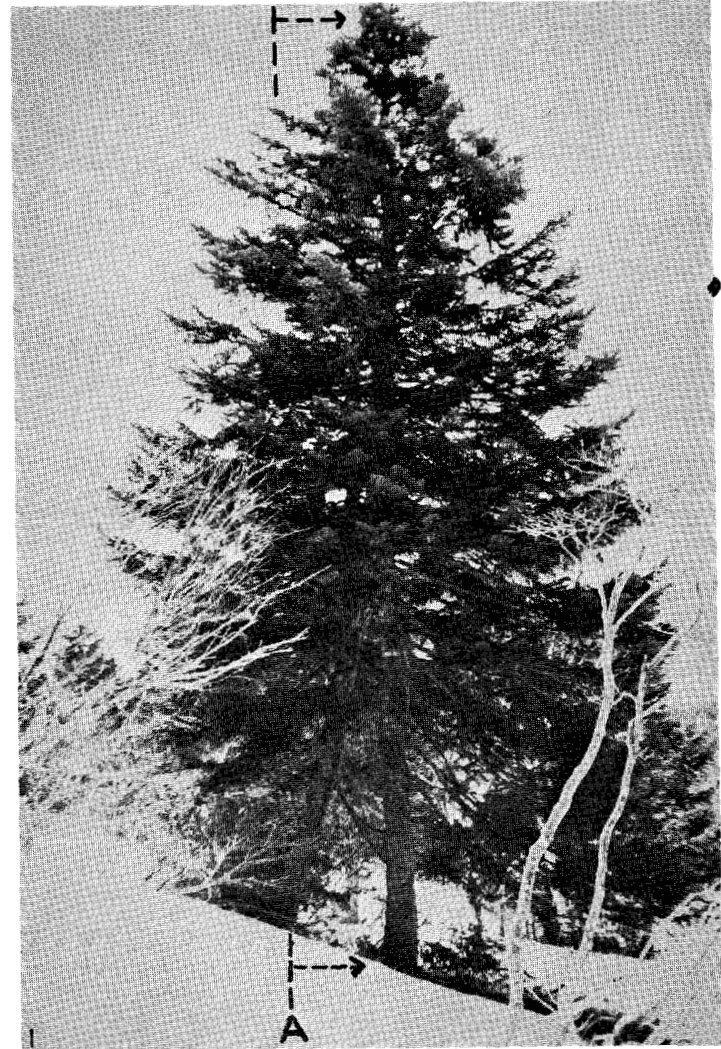
この二つに裂けた樹幹の中では、写真1のごとく、すべてこの斜面の下方に位置している右の方が太くて、これが傾いた樹体を真すぐに支えており、左手の斜面の上方に位置している樹幹の方がやゝ細くて傾いているために、かえって支えられている様に見える。しかし樹体は写真1の左側の細い方の樹幹のあるAの縦の点線の所に、元は位置していたもので、これが地すべりにより1.5m程の亀裂によって裂けた幅の分だけ、全体として斜面に沿って下方に地盤と共に移動したものである。

そこでこの樹幹の裂けた内側の木肌の表面を調べると、下方から約3.5m程の高さの所までは、予想に反して、木肌がむしろやゝ古い感じをあたえるばかりでなく、木肌の凹みにカマキリと思われる卵のうが附着していた。この卵のうの附着は、幹割れの下方の部分が少くとも今回の地すべりが原因で裂けたものでないという明らかな証拠となる。すなわち、カマキリは秋に卵のうを生みつけるから、この地すべりの前年(昭和47年)の秋よりは少くとも以前にこの樹幹は一度裂けている事が確実である。従ってこの下方の幹割れの原因となった亀裂の時期も今回の地すべりの崩壊よりも以前という事になる。

これに対して、幹のその上方約2.5mの部分は、極めて新しく裂けた跡を示し、これが今回の地すべりで直接裂けたものである事は間違いない。目撃者が崩壊のはじめにパーンという音を聞いたのは、おそらくこの新しい裂けた幹の上部の方の幹割れの音であろう。この事はまた崩壊がはじまる時の地盤の最初の動きが、この様な谷の上部の方の亀裂のある所まで及んでいた事を示している。

Fig. 1 アオモリトドマツの幹割れの状態を北側から全体として観たもので、左から右に向って地盤が動き亀裂が生じた。このアオモリトドマツの裂けた左側の樹幹の根元の所が樹体の元の位置で、写真のAで示した。また樹体の最初の位置をさらに点線で示した。

この幹割れの中で、上部の方の約2.5m程の部分が今回の地すべりで生じた新しい裂目で、それ以下の下方の根元にかけてはやゝ裂目が古く、カマキリの卵のうが附着していた部分である。結局この幹割れの存在は、少くとも2回の亀裂をおこした地盤の動きがあった事、また地すべりの前兆が蒸の湯の場合においてもやはり発生していた事を示している。

1. 2回の地這りによって生じた幹割れによるアオモリトマツの移動
Aの点線の所が樹体の元の位置である。
