学位論文

大規模な地震災害にともない不安定化した斜面の特定と

特定された斜面の崩壊リスクに関する研究

Identification of unstable slopes and associated risk of landslide
occurrence following massive earthquakes

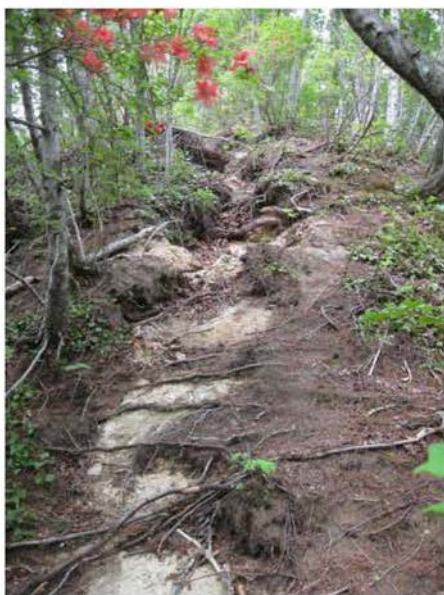
Photo I -2 2008 年岩手・宮城内陸地震において発生した亀裂. 出典：森林総研 HP：
<https://www.ffpri.affrc.go.jp/snap/2016/4-earthquake.html>

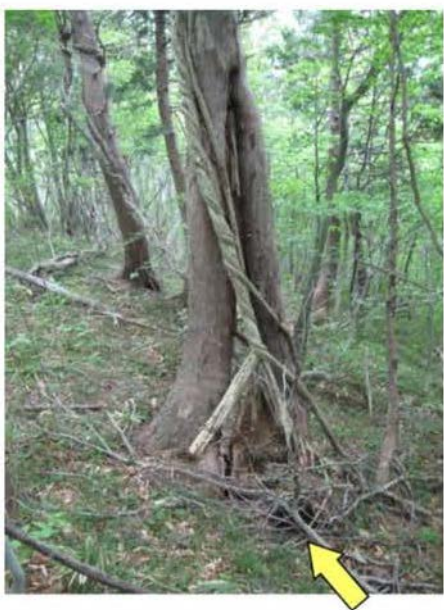
Photo I -3 2008 年岩手・宮城内陸地震において尾根に形成された亀裂（矢印）によって幹割れを起こした立木.
 出典：森林総研 HP：
<https://www.ffpri.affrc.go.jp/snap/2016/4-earthquake.html>

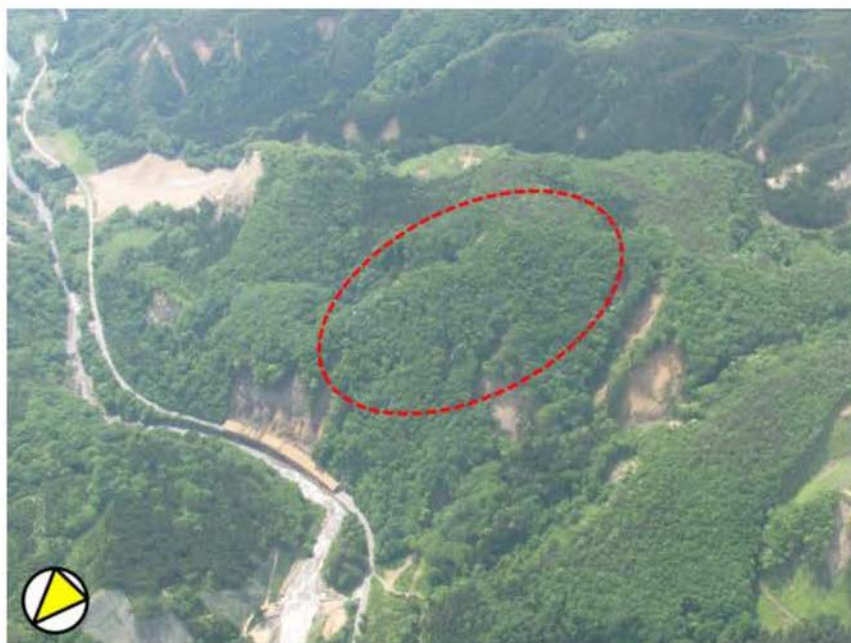
PhotoIII-1 亀裂が確認された斜面（赤枠）。写真からは判読できなかった。撮影位置は Fig. III-3に示す。村上ほか（2013b）より引用。

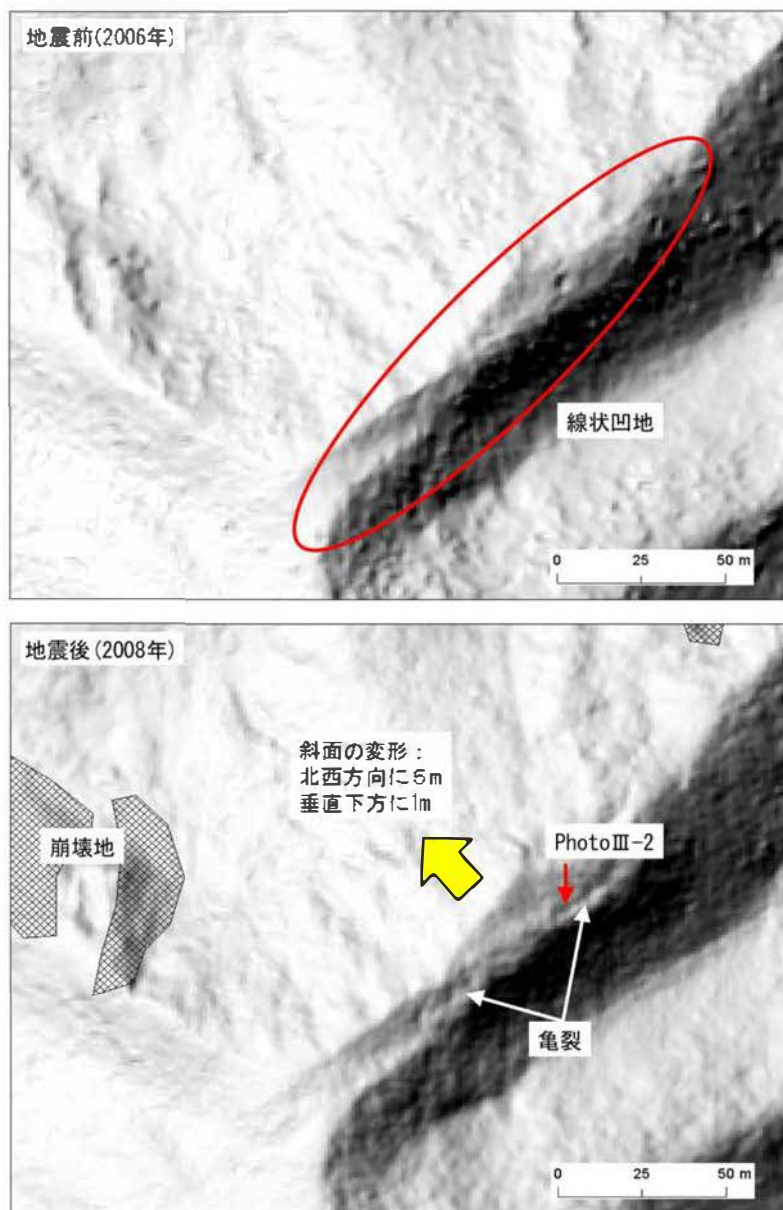
Fig. Ⅲ-2 地震前後のLiDARよりえられたDEMから作成した陰影図。地震前から稜線部に存在した線状凹地（赤枠）内に亀裂が発生し、北西斜面が北西方向に5m、鉛直下方に1m変形した。村上ほか（2013b）より引用，改訂。

調査地では2011年3月11日に発生した東北地方太平洋沖地震（M9.0）において、震度6弱から7の揺れを観測している。この地震の際には、本論文の第Ⅲ章のFig. III-2で報告した重力性山体崩壊の前兆である稜線部の亀裂の拡大（Murakami et al., 2015）、あるいは既存の崩壊地の拡大は認められたものの、新たな崩壊の発生はほとんど認められなかった。2011年東北地方太平洋沖地震は海溝型の横揺れが卓越した地震である。本研究の対象とした2008年岩手・宮城内陸地震は内陸直下型の地震であり、突き上げるような縦揺れが顕著な地震であった。このような揺れの地震では高起伏山地において崩壊の発生が著しいが、横揺れが主体となった2011年東北地方太平洋沖地震では重力性山体崩壊が進行していた山体の崩壊、あるいは崩壊性地すべり以外はそれほど発生しないことが日本地すべり学会（2013）において報告されている。この

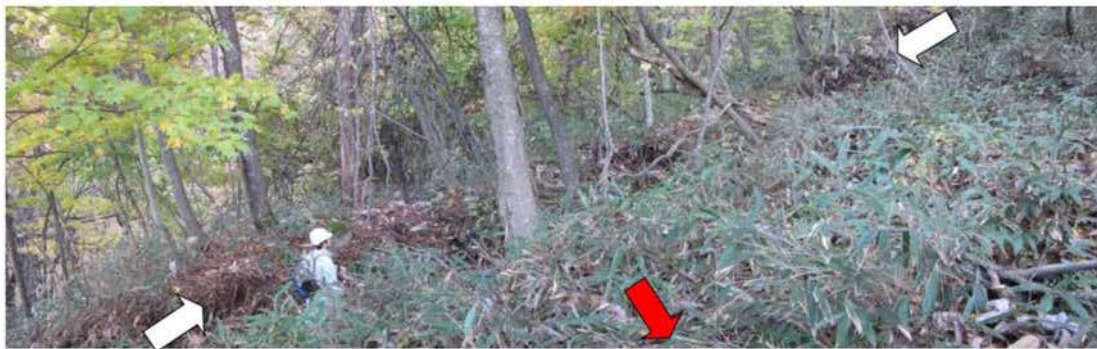
Photo Ⅲ-2 線状凹地内で確認された亀裂（白矢印）。亀裂より手前側の斜面が赤矢印（北西）方向に変形していた。村上ほか（2013b）より引用，改訂。

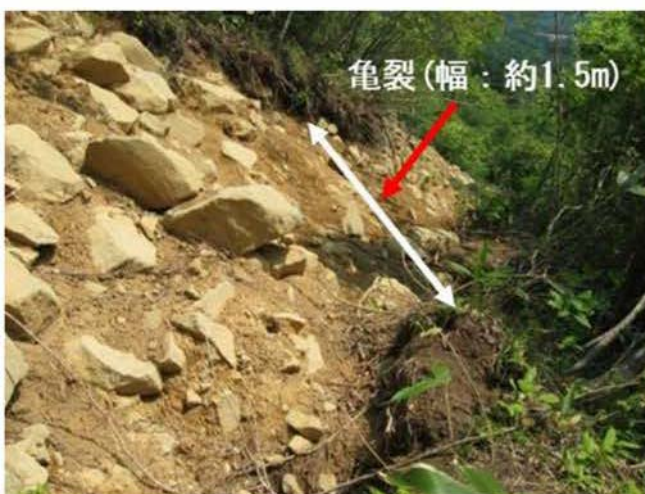
地震後に崩壊が発生した複数の斜面における地震発生直後、すなわち崩壊が発生する前の等高線図および崩壊前後の断面図を Fig. III-5a, 5b および III-6 に示す。対象斜面において地震後に崩壊が発生した場所では、Fig. III-5a, 5b の等高線図でみると崩壊前はほぼ直線型の斜面形の中に幅、長さが 10~20m 程度の半月または馬蹄形の局所的に傾斜が 20~30 度程度の緩斜面、Fig. III-6 で示す縦断面図でみるとやや凸型となる微地形の存在が認められた。現地踏査から、地震後に崩壊が発生した斜面の崩壊頭部付近には、亀裂の発生が確認されることが多かった (Photo III-3)。

PhotoIII-3 A1 の崩壊斜面源頭部で確認した亀裂。2009年6月26日撮影。写真の撮影位置はFig. III-5aに示す。村上ほか（2017）より引用。

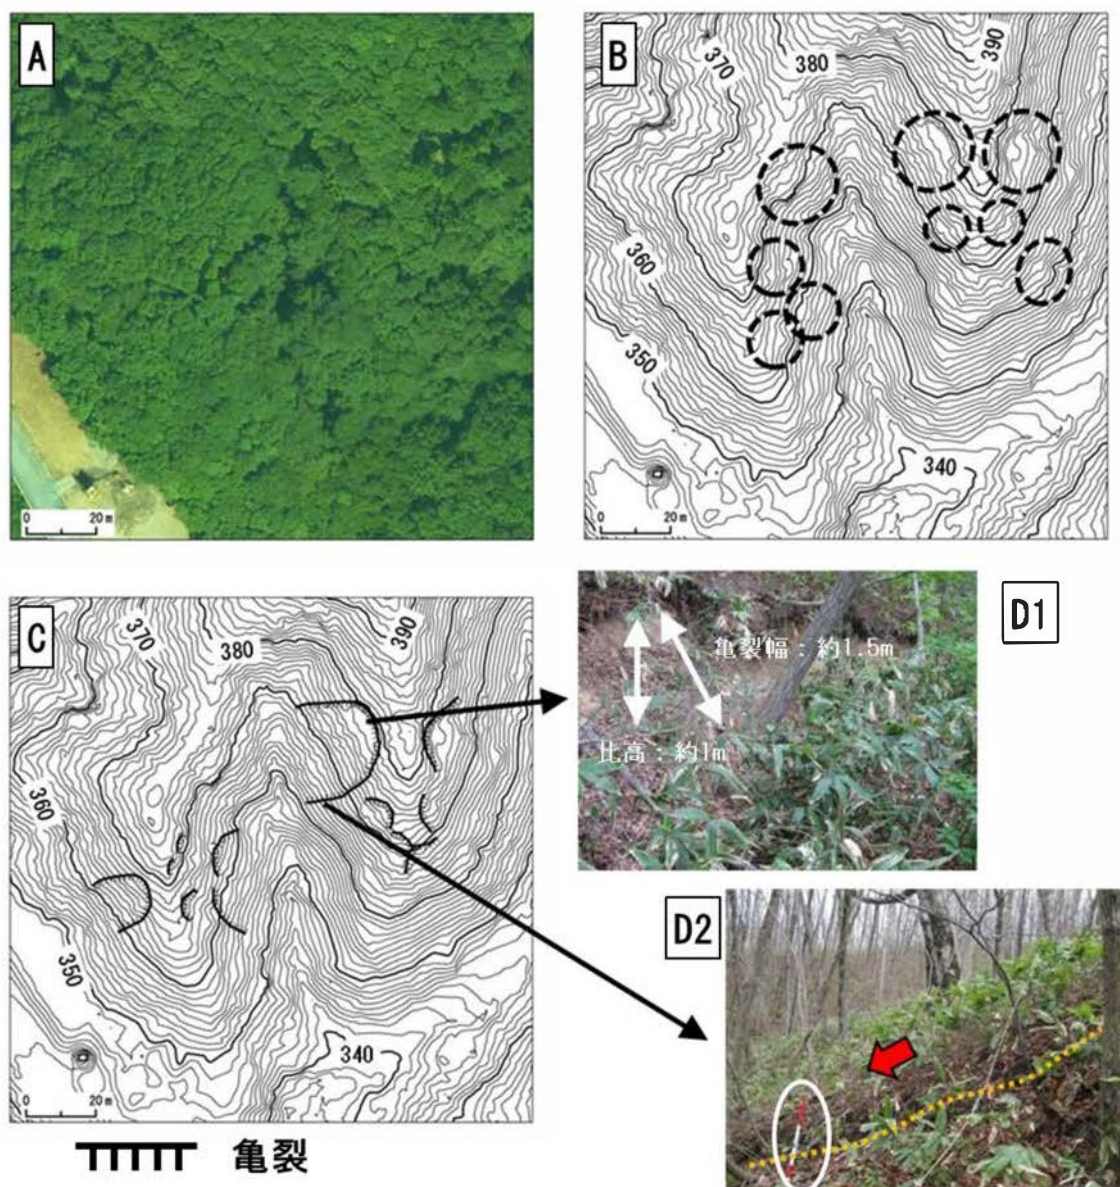
上述した微地形について、まだ崩壊が発生していない斜面での存在を等高線図から判読したところ、崩壊が認められない複数の斜面でも認められた。判読された緩斜面のうち、Fig. III-3 に示す D の領域において現地を踏査し、現況を確認した (Fig. III-7)。Fig. III-7A は領域 D の空中写真 (オルソ画像)、Fig. III-7B は 2006 年 9 月の LiDAR データから作成した 1m 間隔の等高線図に上述した微地形が確認される箇所を点線枠で示した図である。Fig. III-7C は現地を調査し、存在を確認した亀裂の実際の位置を示している。対象とした領域では空中写真、あるいは DEM より作成した陰影図から亀裂そのものは判読することができなかったが、等高線図から 9 か所の緩斜面が判読され (Fig. III-7B)、このうち 8 か所で亀裂の発生が確認された (Fig. III-7C)。亀裂は大きいものでも幅 1.5m、比高は 1m 以下であった (Fig. III-7D1)。亀裂が確認された斜面では、亀裂より下側の斜面が下方に移動し、その下端で斜面がせり出している場所も認められた (Fig. III-7D2)。緩斜面と判読されなかった場所で亀裂が発生していたのは、1 ケ所のみであった (Fig. III-7C)。

Fig. 7 斜面変形を確認した斜面。A：空中写真（オルソ画像）。B：地震3ヶ月後のLiDARデータより作成した1m間隔の等高線図。点線で囲った領域は判読した緩斜面。C：現地調査で確認した亀裂の位置。D1：亀裂の写真。D2：亀裂（点線）よりその下方斜面（写真奥）が下流側（赤矢印）に変形し、写真左下のポール付近（白枠）でせり出しが認められる。村上ほか（2017）より引用、改訂。

この推測を確認するため、崩壊が発生していない斜面において同様の地形が存在する場所を判読し、現地で亀裂等の斜面の変形の痕跡を確認した。その結果、複数の場所で亀裂の存在を確認することができた(Fig. III-7C)。現地で確認した緩斜面では、その多くで亀裂が発生していることから、今回の地震により亀裂が発生することに伴って形成されたものと判断された。一方で、亀裂が発生していないものの、緩斜面の形成が認められる山腹斜面も存在した。このため、地震前に形成されていた緩斜面に亀裂が発生した可能性もある。いずれにせよ地震後の降雨によって崩壊した斜面には、地震によって亀裂が発生した緩斜面が存在し、それらを頭部として崩壊が発生したと判断された。これらの亀裂は多くが空中写真、あるいは DEM より作成した陰影図から判読することができなかった。これらの亀裂は幅が大きなものでも 1.5m 以下、比高も 1m 以下であったことから、今回使用した DEM の解像度では判読が困難であったと考える。しかし、今回の調査手法のように等高線図および断面図を作成し、緩傾斜で楕円あるいは馬蹄形、縦断面図では凸型の微地形をなす斜面を判読することにより、亀裂の存在する斜面位置をある程度特定することは可能であると考ええる。なお、調査地では稜線部にも多数の亀裂が存在するが、今回の手法で特定することは難しかった。稜線付近はもともと緩傾斜であり、今回報告する直線形の斜面の中から半月または馬蹄形の局所的な緩傾斜の斜面を特定するような手法で亀裂を捉えることは難しいと考える。稜線部における亀裂の発生位置の特定については、Fig. III-2 で紹介した、村上ほか(2013b)が地震前後の LiDAR データを比較することにより稜線部の亀裂を特定したように、地震前後の LiDAR データを比較することによって可能となる。

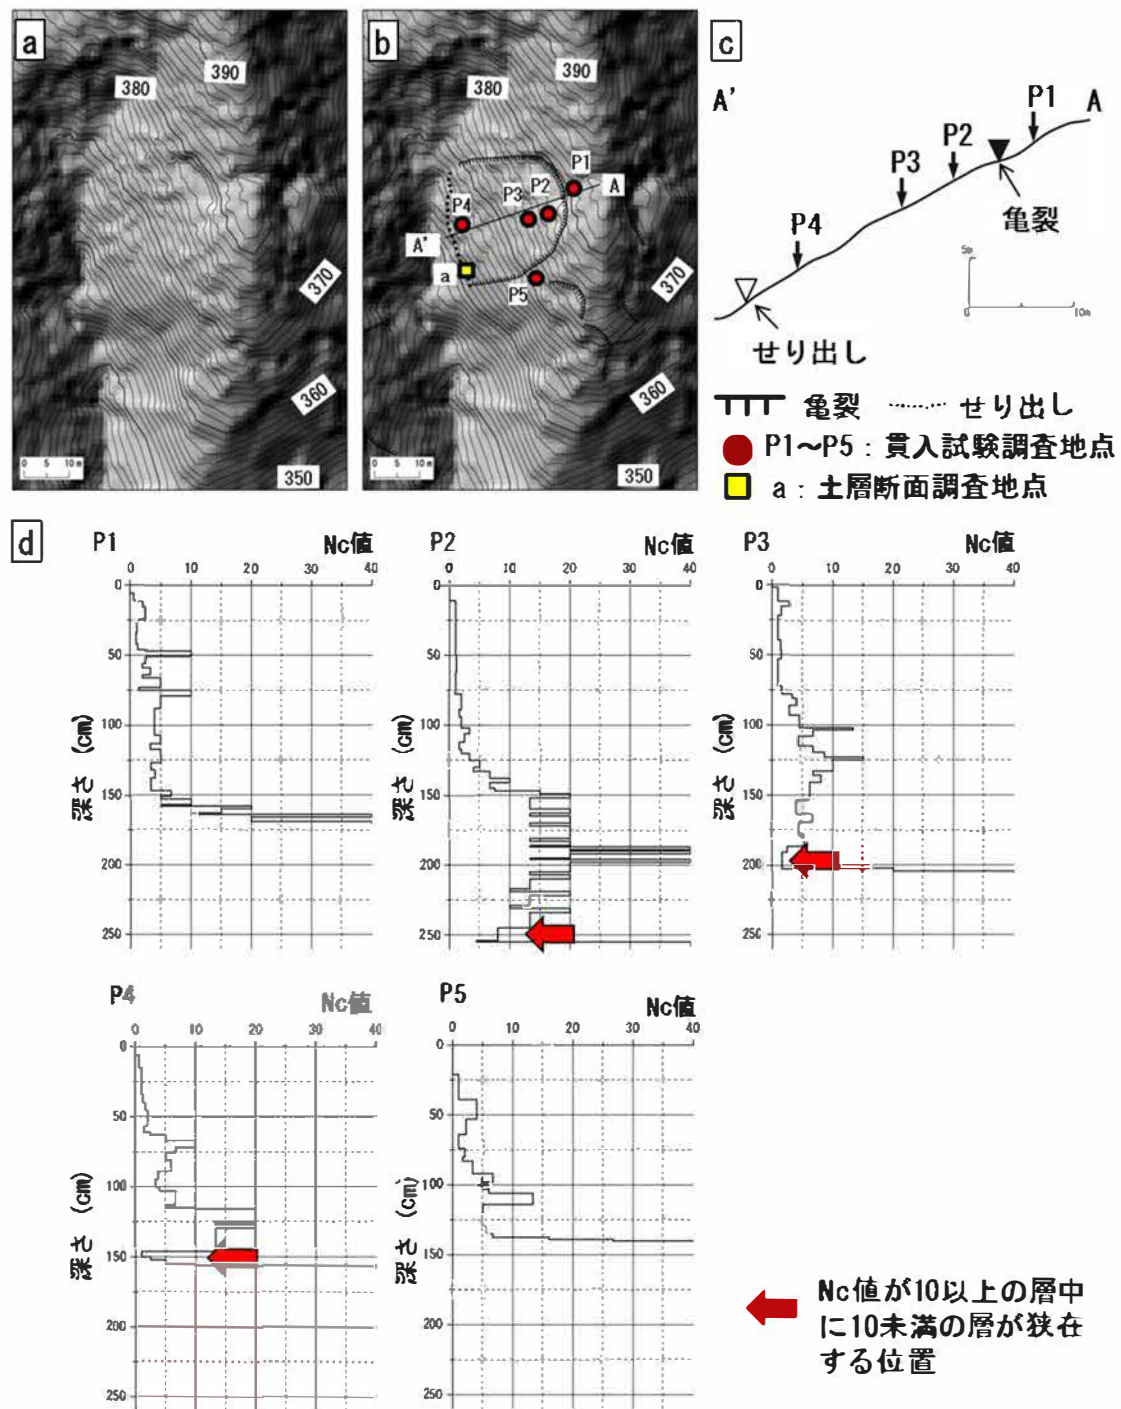
試験を行った斜面の縦断面図とその結果を Fig. IV-2, IV-3, IV-4 および IV-5 に示す。Fig. IV-2 で示す亀裂より上方の斜面 (P1 および P5) では、表層より 50~80cm の深さまでは Nc 値が 5 以下の軟弱な層がつづき、それより深くなると Nc 値が 40 以上の硬い層となる。一方で亀裂より下方の斜面では、表層より 50~80cm の深さまでは Nc 値が 5 以下であるが、それより深くなると Nc 値が大きくなり 10~30 程度の範囲を示す層が 100~250cm ぐらいまでつづく。またこの深さの Nc 値は深さによって値の変動が比較的ばらつくのが特徴である。その層内に Nc 値が 5 以下の軟弱な層が深さ 150~250cm の間に 10 cm 以下の層厚で現れ、その後 40 以上の硬い層が現れた。

Fig. IV-2 A 区域における簡易貫入試験結果。a: 陰影図 (光源方位 315° , 光源高度 45°) および等高線図 (1m 間隔)。b: Fig. IV-2a に亀裂および貫入試験調査地点と土層断面調査地点, ライン A-A' の縦断面位置を示した図。c: ライン A-A' の縦断面図。d: 調査位置ごとの貫入試験結果。村上ほか (2017) より引用, 改訂。

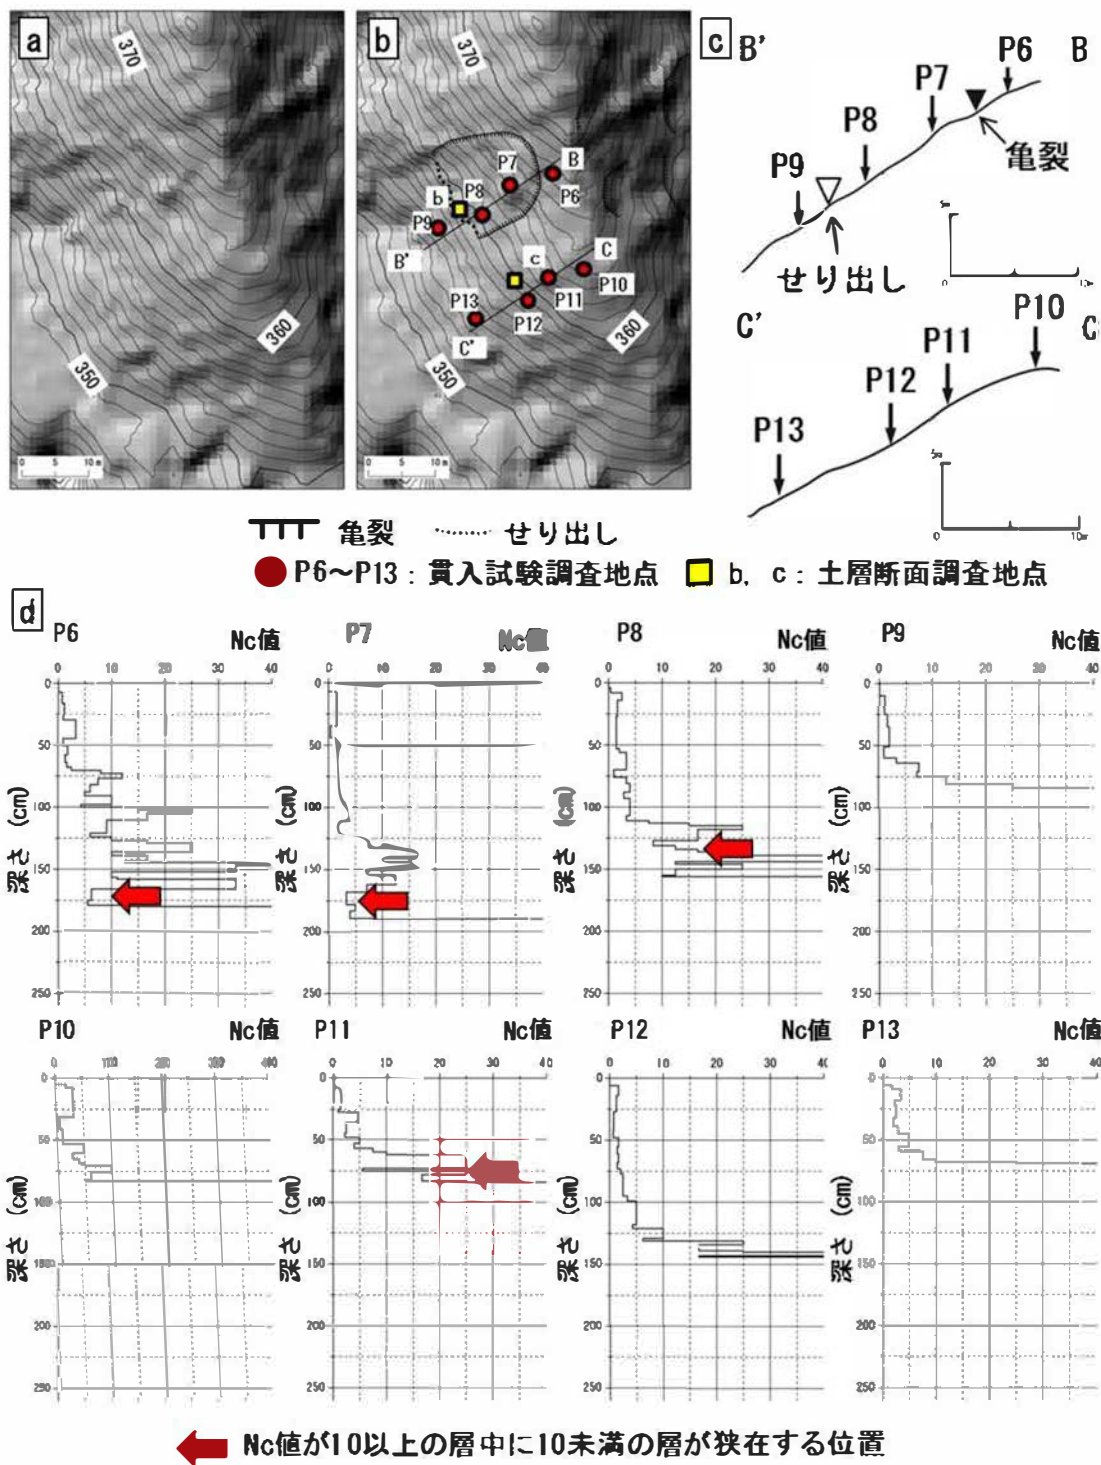
Fig. IV-3 では同じ斜面において亀裂が存在する場所 (Fig. IV-3b: 縦断面 B-B' 付近) と隣接する亀裂が存在しない場所 (Fig. IV-3b: 縦断面 C-C' 付近) を比較した。Fig. IV-3 で示す斜面は等高線図からは緩斜面の存在が認識できなかったが、縦断面図 (Fig. IV-3c) を比較すると、亀裂が存在する縦断面 B-B' では、亀裂より下方斜面が亀裂の存在しない縦断面 C-C' に比べ凸型の形状となっていた。縦断面 B-B' の亀裂付近 (P6, P7) および亀裂より下方の P8 では表層より 50~80cm の深さまでは Nc 値が 5 以下であるが、それより深くなると Nc 値が大きくなり 10~30 程度の範囲を示す層が 100~200cm ぐらいまでつづき、その層内に P6 と P7 では Nc 値が 5 以下、P8 でも Nc 値が 10 未満の層が 10 cm 以下の厚さで現れ、それ以後で Nc 値が 40 以上の硬い層が現れる構造となっていた。亀裂のある斜面の一番下方、せり出しよりも下方の P9 は表層から 60 cm から Nc 値が大きくなり 80 cm 付近から Nc 値が 40 以上の硬い層となっていた。亀裂の存在しない縦断面 C-C' では、表層より 50~80cm の深さまでは Nc 値が 5 以下の層がつづき、その後徐々に硬くなるが、Nc 値が 10~30 の層は P11 で 30 cm, P12 で 20 cm 程度の層厚であり、P10 と P13 ではほとんど認められなかった。また、Nc 値が 5 以下の層は P11 で認められるものの、他の地点では認められず、100 cm より深くなると Nc 値が 40 以上の硬い層となる構造であった。Fig. IV-4 に示す斜面においても亀裂より下方の調査地点である P15, P18, P19 のうち、P15 と P19 において Nc 値が 10~30 の層が現れ、その層内あるいはその層と下層の Nc 値が 40 以上の硬い層との境界に Nc 値が 10 未満の層が現れる構造が認められた。P18 は Nc 値が 10~30 の層は認められず、Nc 値が 40 以上の硬い層の上層に Nc 値が 10 未満の層が 100 cm 以上の厚さで認められた。表層から Nc 値が 40 以上の硬い層までは 150 cm 以上の深さがあった。一方で、亀裂より上方の斜面 (P14, P16, P17) では Nc 値が 10~30 の層および Nc 値が 10 未満の層が認められないか、認められても薄く、表層から 100 cm 未満の深さで Nc 値が 40 以上の硬い層が現れる傾向が認められた。

Fig. IV-3 B 区域における簡易貫入試験結果。a : 陰影図（光源方位 315° ，光源高度 45° ）および等高線図（1m 間隔）。b : Fig. IV-3a に亀裂および貫入試験調査地点と土層断面調査地点，ライン B-B' および C-C' の縦断面位置を示した図。c : ライン B-B' および C-C' の縦断面図。d : 調査位置ごとの貫入試験結果。村上ほか（2017）より引用，改訂。

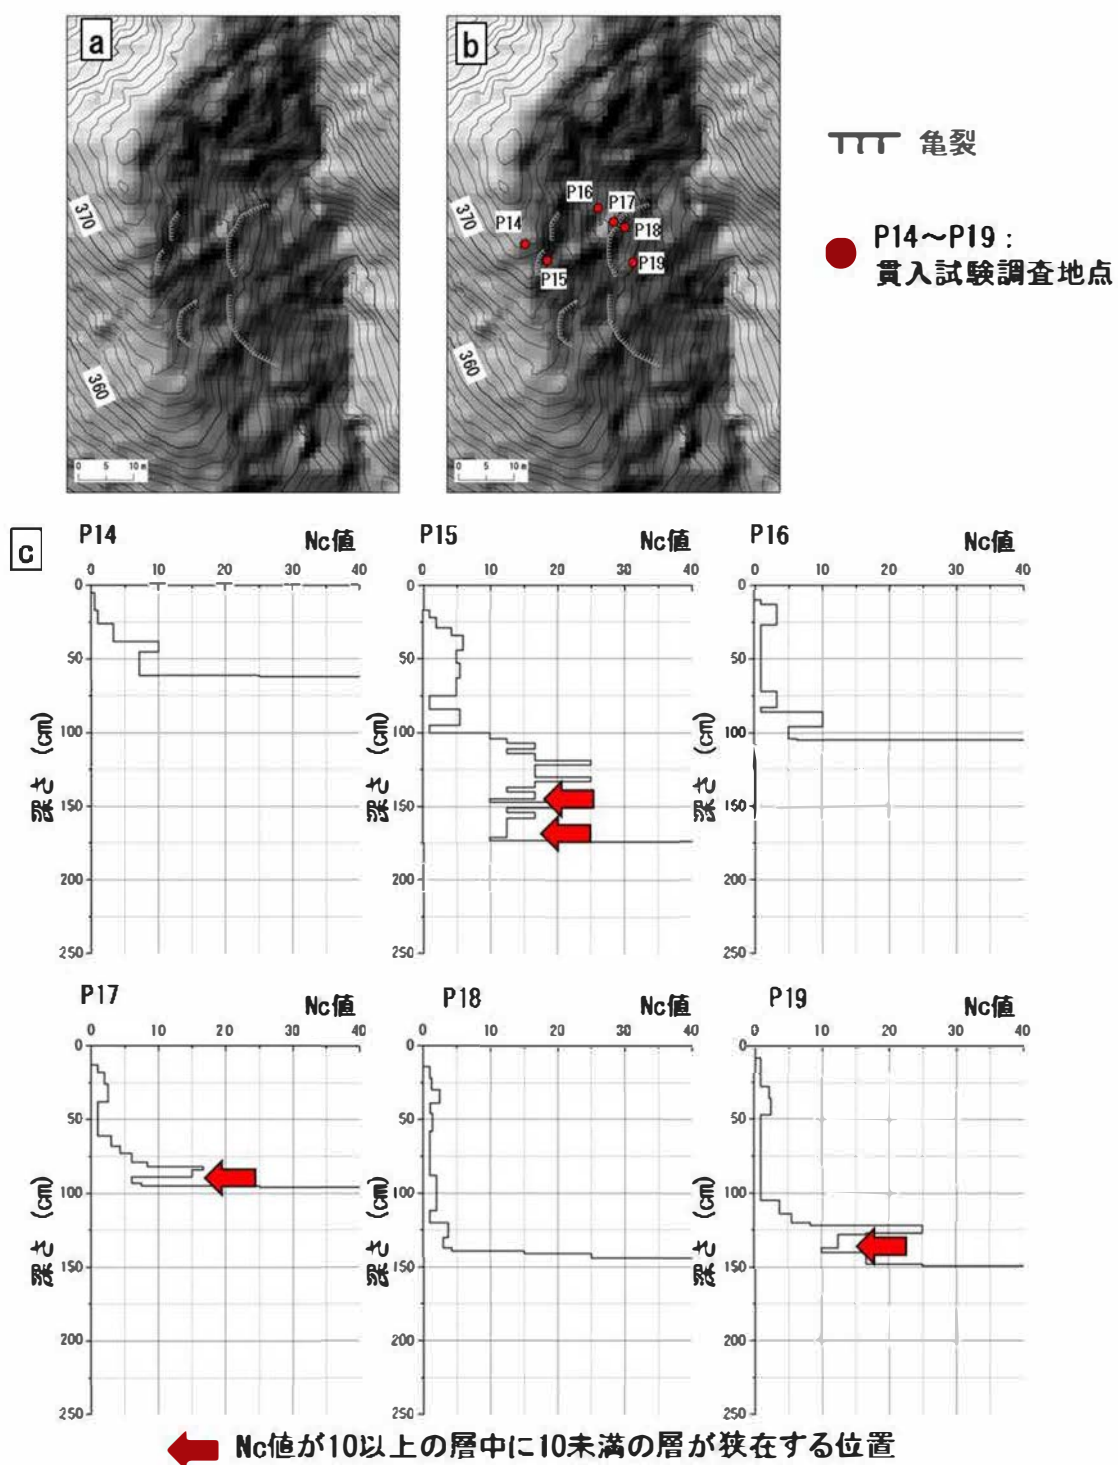
Fig. IV-4 C 区域における簡易貫入試験結果。a : 陰影図（光源方位 315°，光源高度 45°）および等高線図（1m 間隔）。b : Fig. IV-4a に亀裂および貫入試験調査地点を示した図。c : 調査位置ごとの貫入試験結果。P14, P16, P17 は亀裂より上方斜面, P15, P18, P19 は亀裂より下方の斜面での調査結果である。

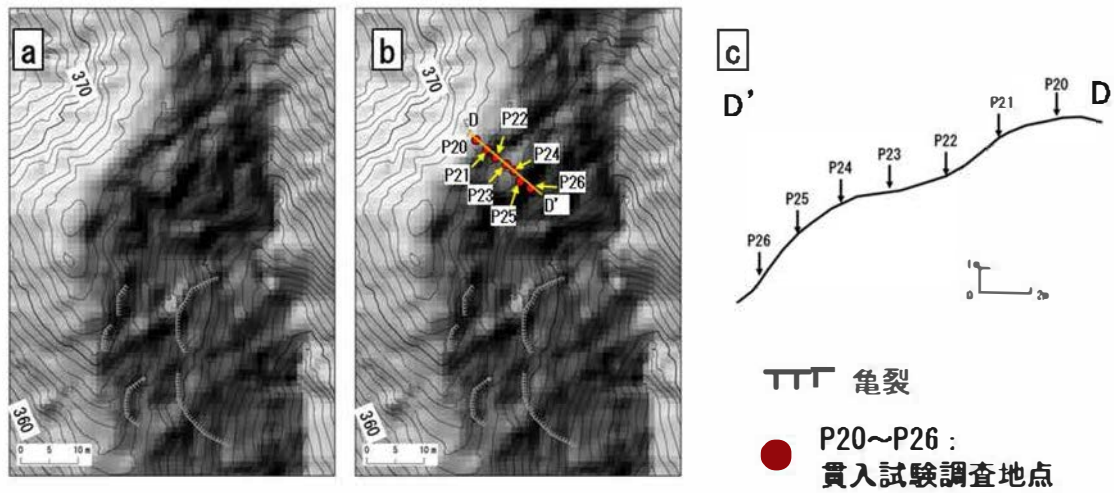
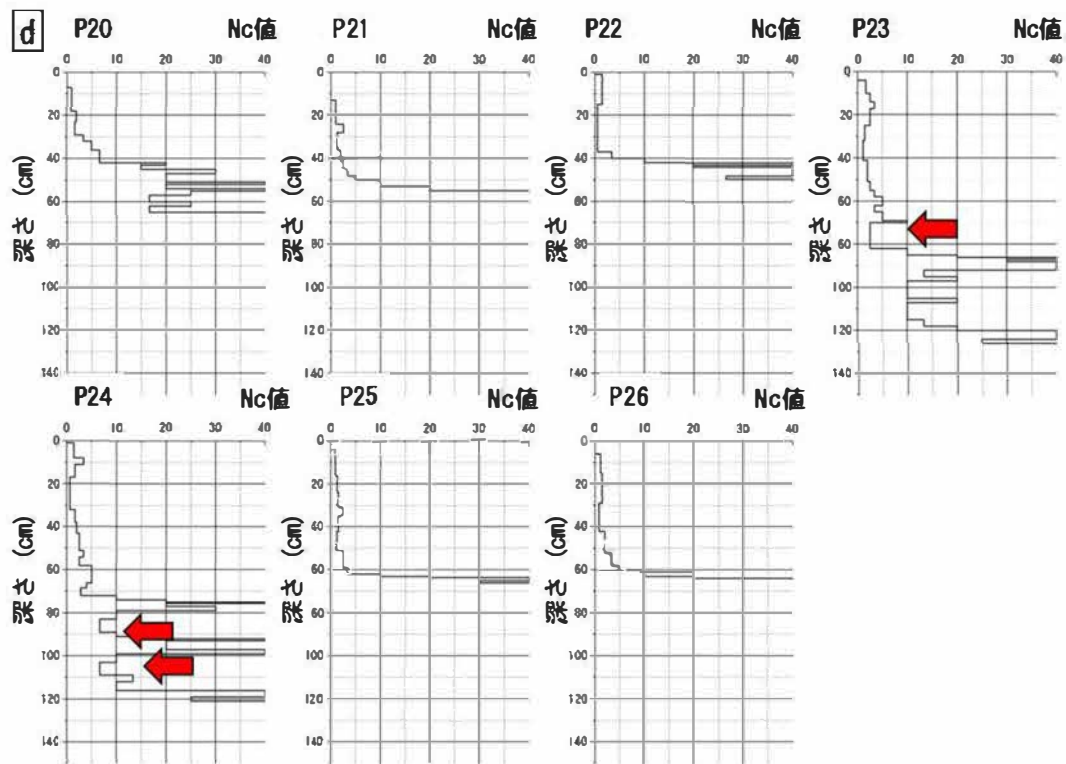
Fig. IV-5 は Fig. IV-1 に示す D の斜面での簡易貫入試験の結果を示している。D の斜面は亀裂の発生は確認されなかったが、陰影図および等高線図から緩斜面が判読できる斜面である。ここでは緩斜面を縦断する方向で簡易貫入試験を行った。その結果、緩

Fig. IV-5 D 区域における簡易貫入試験結果。a : 陰影図（光源方位 315° , 光源高度 45° ）および等高線図（1m 間隔）。b : Fig. IV-5a に亀裂および貫入試験調査地点と土層断面調査地点, ライン D-D'の縦断面位置を示した図。c : ライン D-D'の縦断面図。d : 調査位置ごとの貫入試験結果。

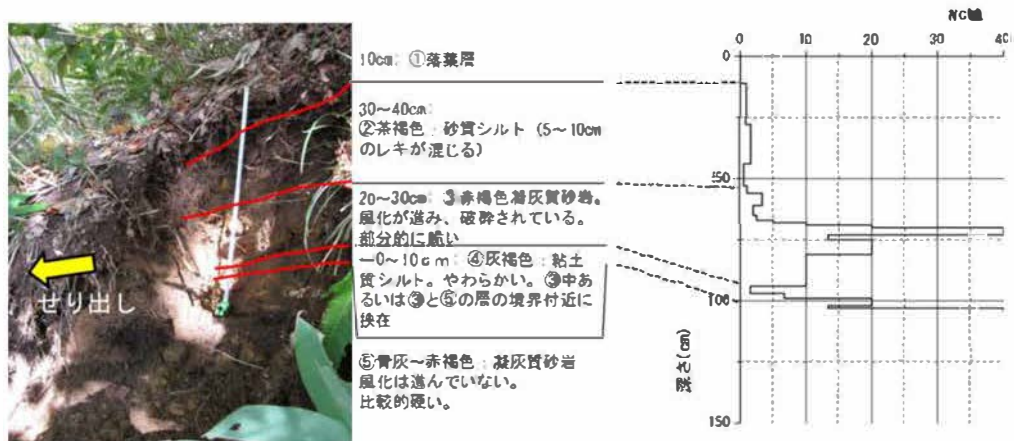
土層構造を確認するために Fig. IV-2 および IV-3 に示す地点 a, b, c において掘削調査を行った。結果を Fig. IV-6, IV-7 および Fig. IV-8 に示す。Fig. IV-6 および IV-7 は亀裂の下方, 斜面がせり出した部分での掘削した結果, Fig. IV-8 は亀裂のない斜面で掘削した結果を示している。Fig. IV-7 および IV-8 は隣接する斜面での調査結果であり, それぞれの掘削位置からは土質試料を層ごとに採取し, 乾燥密度を算出した。Fig. IV-6 に示す土質断面では, Nc 値が 10~30 程度に該当する層は風化が激しい凝灰岩の岩盤で, 多くの割れ目が見られた。この割れた岩盤の硬さは場所によって差が大きく, やわらかいものは手で割れる程度の硬さしかなかった。Fig. IV-2 で示した Nc 値が 5 以下の軟弱な層と推定される場所はこの風化が激しい岩盤の層内あるいは風化が進んでいない岩盤との境に挟在しており, 確認した場所では最大でも 10cm 程度の層厚しかなかった。土質はシルトあるいは粘土からなっていた。Fig. IV-7 に示す土質断面は, Fig. IV-6 に似た構造を示した。Nc 値が 10~30 程度に該当する層は風化が激しい岩盤であり, Nc 値が 5 以下の層はシルトあるいは粘土からなっていた。一方で Fig. IV-8 に示す亀裂のない斜面での掘削調査の結果では, Nc 値が 10~30 に該当する風化が著しい岩盤は認められるが, Nc 値が 5 以下の層は存在しなかった。

Fig. IV-6 A 区域での土層断面調査結果。調査位置は Fig. IV-2b に示す。村上ほか (2017) より引用, 改訂。

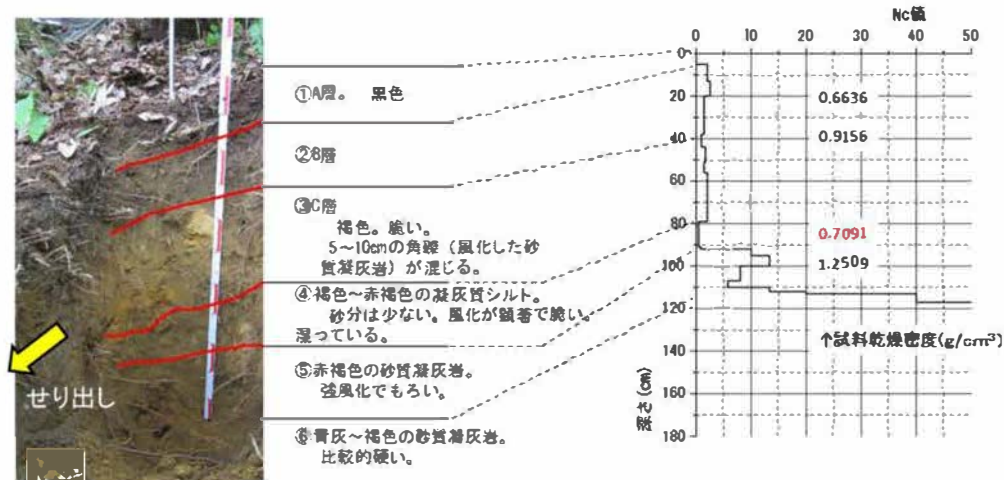
Fig. IV-7 および Fig. IV-8 では層ごとに土質試料を 100ml の採土円筒で採取し, 試料ごとの乾燥密度を計測した。その結果, 表層付近を除く試料のほとんどの乾燥密度が 0.9g/cm^3 以上の値であったのに対し, 亀裂が発生した斜面に存在する Nc 値が 5 以下の層では乾燥密度は 0.79g/cm^3 と, ほかの層に比べて小さい値となっていた。

Fig. IV-7 B 区域 b 地点での土層断面調査結果。調査位置は Fig. IV-3b に示す。

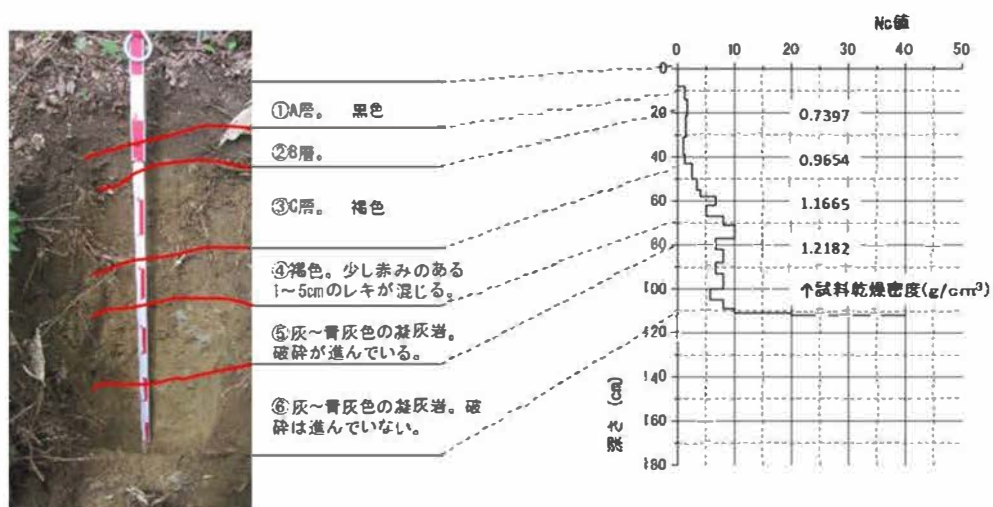
Fig. IV-8 B 区域 c 地点での土層断面調査結果。調査位置は Fig. IV-3b に示す。

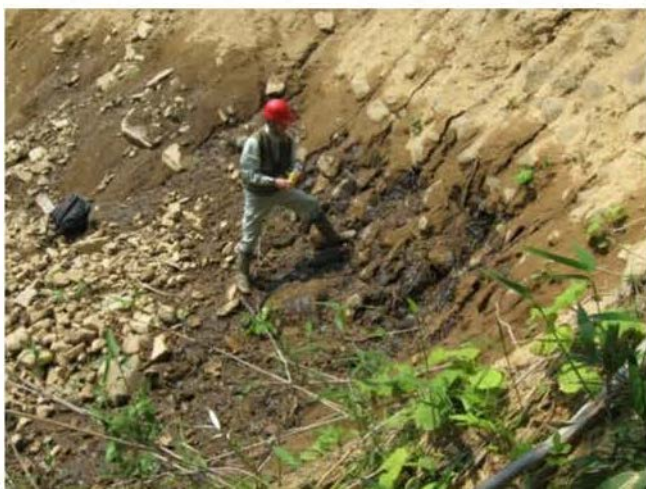
厚い場所において、地震の際に亀裂およびすべり面が形成され、そこを弱線としてその後の降雨によって崩壊が発生したことが推測された。地震直後およびその後の崩壊発生に至るまでには、このような風化層の脆弱化・変形のプロセスが考えられ、そのプロセスが進行した斜面では崩壊のリスクが高いといえる。なお、地震後の降雨によって崩壊が発生した斜面では、現地調査をすると、崩壊地点において湧水が確認される事例が複数認められる（Photo IV-1, Photo IV-2）。湧水の存在も、崩壊発生のリスクを高める一因ではないかと考える。

Photo IV-1 磐井川流域の地震後の降雨によって新たに発生した崩壊地点で見られた湧水。村上ほか（2013a）より引用。

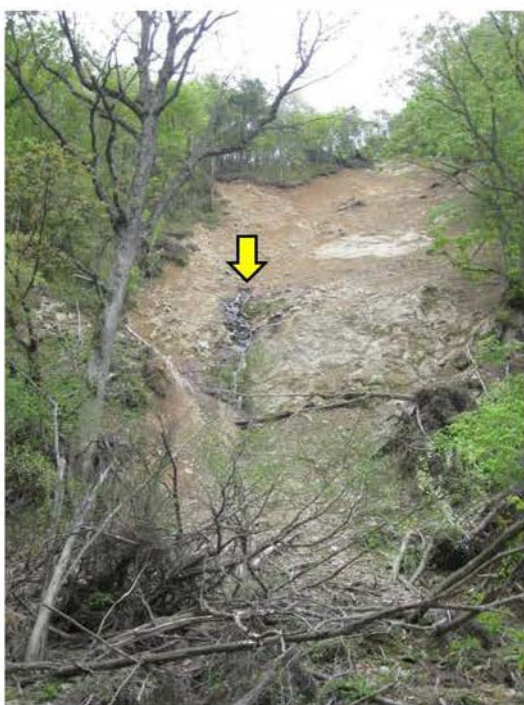
Photo IV-2 一迫川流域の地震後の降雨によって新たに発生した崩壊地点で見られた湧水（矢印）。村上ほか（2013a）より引用。

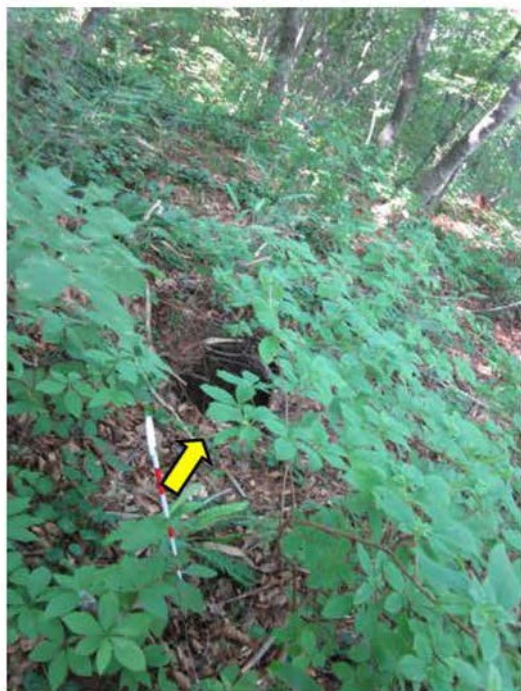
Photo V-1 新たな崩壊の発生の危険性が高いとした斜面で認められた亀裂（矢印）。位置は Fig. V-1b を参照。村上ほか（2013a）より引用。

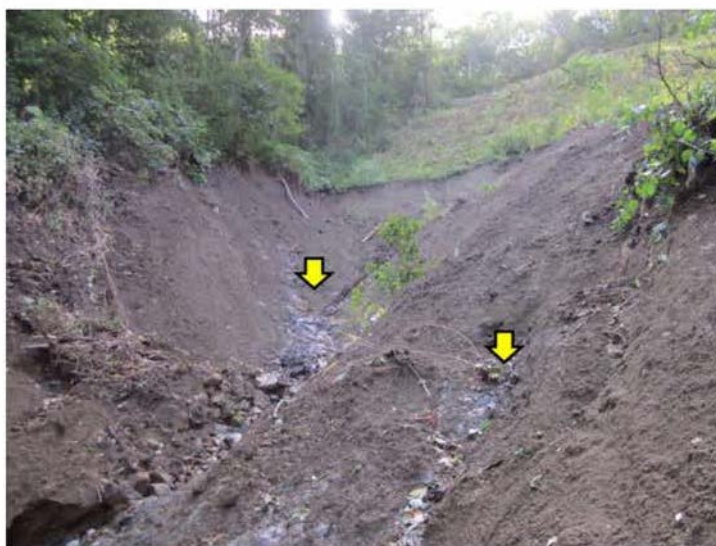
降雨については、2008年の地震以降、まとまった降雨は2012年まで観測されていなかったが、2012年および2015年に土壌雨量指数が上位に入る豪雨が観測された。2015年の豪雨の際には宮城県の調査地においても崩壊の発生が認められた（Photo V-1）。しかしながら、箇所数は多くはなく、岩手県側では崩壊は確認されないなど、限定的であった。これについては第Ⅱ章のTableⅡ-1およびⅡ-2の土壌雨量指数に示すとおり、宮城県側ではこれまでで最も強い雨が降っていたのに対し、岩手県側ではそうでもなく、豪雨は局所的であったためと考える。一方で、樹木の成長・回復により、斜面の免疫性が回復することにより、地震直後よりも崩壊が発生しにくくなっていたことも推測される。塚本（1987）は十分に根系が発達した林分は表層崩壊の発生を防止する効果を持つことを報告している。今回の地震によって発生した亀裂においても樹木根系の張力方向に対する抵抗により、亀裂の開幅が抑えられている状況も観察されている（Photo V-2）。このことは、地震によって崩壊が発生しやすくなった斜面においてもその後、成立する樹木の根系が回復・発達することで斜面の免疫性、すなわち崩壊に対する抵抗力が回復し、地震直後よりも降雨による崩壊の発生が抑えられることを示唆する。Fig. V-7は、村上ほか（2015）で報告する長野県南木曽地域における1959年の伊勢湾台風通過により風倒被害が発生した斜面において発生した斜面崩壊の経年変化を示したグラフであるが、風倒被害が発生した斜面では1960年代において崩壊が増加しているのに対し、以降は崩壊の発生が抑えられていることが示されている。これは治山事業などの影響により斜面に植生が早急に回復されたことによるものと考えられる。今回の事例は地震による斜面崩壊であり、風倒木の発生にともなう斜面表層部の攪乱とは異なるが、樹木根系の回復によって崩壊が数年で抑制される点については、本調査地においても同様の現象が起こっていることが推察される。根系による斜面の補強効果については阿部（1984）や執印ほか（2009）などで指摘されるとおり、地盤に食い込むことで発揮される杭としての効果、あるいはネットワーク状に伸びることで地面の動きを抑える緊縛効果により、斜面の不安定化を抑える効果

なお、地震後の降雨によって崩壊が発生した斜面では、現地調査をすると、崩壊地点において湧水が確認される事例が複数認められる（第Ⅳ章 PhotoⅣ-1, PhotoⅣ-2）。PhotoⅤ-1 で示した 2015 年の豪雨の際に崩壊を確認した斜面においても、湧水が認められた。このことは、湧水に示される地下水の集中しやすい場所で今後の崩壊の発生するリスクが高いことを示している。このことから、亀裂をともしなう緩斜面や尾根などに加え、湧水に示される地下水の集中しやすい場所の特定も地盤条件上、地震後の降雨による崩壊発生リスクの評価には必要ではないかと考える。

Photo V-1 2015 年 9 月の関東東北豪雨の際に第三章 Fig. Ⅲ-2 近傍の斜面で発生した崩壊。矢印の位置より湧水が認められる。

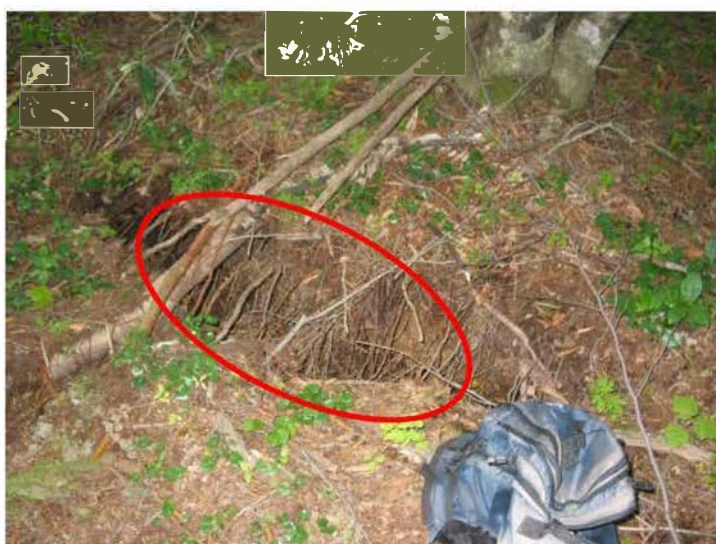
Photo V-2 2008 年 6 月の岩手・宮城内陸地震によって発生した亀裂と内部で確認された張力がかかっている根系（赤枠付近）。

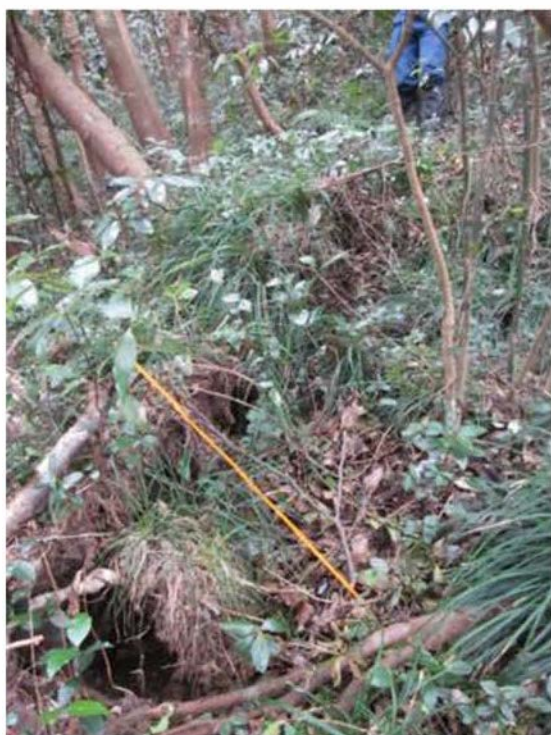
風倒被害を受けた斜面では、樹木根系の根返りによる地表面の攪乱が認められる。PhotoVI-1 は 2013 年の台風 26 号の通過にともない伊豆大島で発生した崩壊斜面周辺で認められた風倒被害を受けた樹木とその木の根返りによって発生した地表面の攪乱（亀裂）を示している。稲垣（1999）は風倒被害を受けた斜面では表層地盤が緩んでいることを報告しているが、PhotoVI-1 で示すような地表面が攪乱を受け、相対的に崩壊に対する抵抗力が弱くなっている場所が斜面内に連続して存在すると、そこが弱線となってその後の降雨を誘因とする崩壊が発生しやすくなることが考えられる。風倒被害による地表面の攪乱は樹木根系が分布する範囲に限定されるため、それにともない不安定化する斜面の範囲（地表面からの深さ）は、地震動により不安定化する斜面よりも浅い範囲となる。さらに、攪乱後に根系が再生・発達することにより、斜面地盤の崩壊に対する抵抗が地震の時よりも回復しやすいことが予想される。しかしながら、風倒被害

PhotoVI-1 2013 年台風 26 号の通過にともなう豪雨によって伊豆大島で発生した斜面崩壊周辺部の林内で認められた風倒木。根返りし、地表面が攪乱されている。
村上・小川（2016）より引用。
