## 2019年10月台風第19号による東北地方における土砂災害

## Sediment disasters caused by Typhoon Hagibis on October, 2019 in Tohoku region

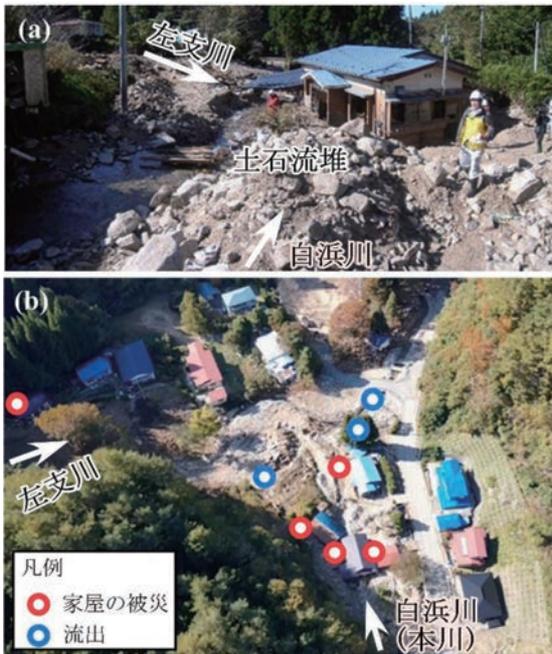
被災家屋は既往の空中写真との比較、現地調査結果から8棟とみられる。本川からの土砂流出により家屋3棟、左支川からの土砂・流木流出により家屋5棟が被災している。うち左支川の被災家屋の一部は、谷出口下流の緩勾配区間において土石流が氾濫して家屋へ直撃し、流出したものとみられる(図-5(b))。地域住民へのヒアリング結果から、地域住民は土砂移動が生じた前日、自治会長の呼びかけで避難所へ避難しており、この事前の避難行動により人的被害は生じていない。

出して家屋が被災した(図-5)。家屋直上流の既存流路は幅3m程度であり、人為的に流路を屈曲させて下流の流路工に取り付けていたが、この屈曲部が流木等により河床から約2mの高さで閉塞した痕跡が認められた。この閉塞箇所が決壊し、平均礫径30cm程度の石礫と流木が家屋方向へ直進して流下し、被災したものと推測される。被災した家屋基礎コンクリート下の基礎地盤を観察すると図-6(a)に示すように平均礫径20cm程度の垂角礫が混在しており、これは過去に流出・堆積して形成された沖積錐とみられる。被災した家屋はこの沖積錐上に建造されており、過去の土砂移動痕跡・地形発達の見点から当該箇所は土砂災害リスクを有する地域と考えられる。

図-5 土石流による (a) 被災した家屋, (b) 家屋付近の氾濫状況  
Fig. 5 Damages and areal extent of debris flow ((a) Damages of houses, (b) Areal extent of debris flow near the houses)

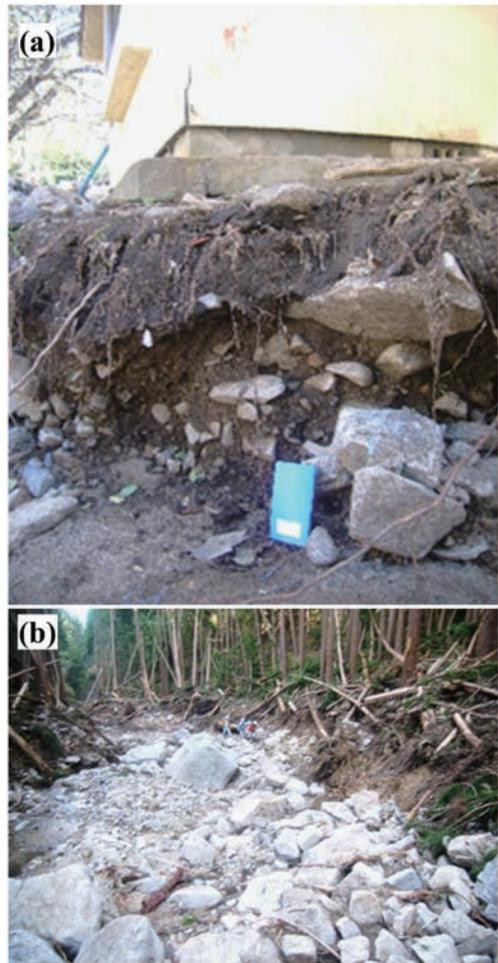
図-6 宮古市白浜地区での (a) 被災家屋基礎下の基礎地盤, (b) 土石流堆積物と流木の流出状況  
Fig. 6 Debris flow observed at Shirahama area, Miyako City ((a) Destroyed basement of a damaged house, (b) Deposition of debris flow and woody debris)

流域で氾濫したものと推測される。河道幅や河床勾配が変化する地点では土砂堆積により2m以上河床が上昇しており、狭窄区間では溪岸の樹木に絡み合う形態で流木が堆積している状況が確認された(図-6(b))。溪岸が侵食された範囲では樹木の根茎が、下流側へ引っ張られたような状態で残っており、河床に近い部分に生育していた樹木は流木として下流へ流下したものと推測される。

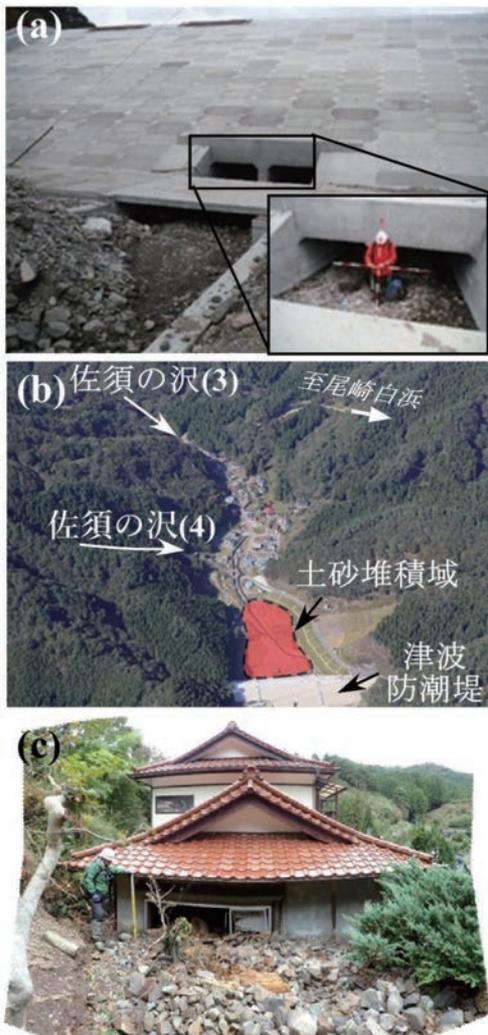
た状態となっているものの、巨礫や流木の衝突による著しい損壊は認められなかった。また、道路横断暗渠や津波防潮堤ボックスカルバート、桁下断面や流下断面の狭い橋梁や河川などで土砂・流木の堆積・閉塞が生じており、この影響によりこれら構造物の周辺において土砂・洪水氾濫が生じていたと推定される(図-9(a), (b))。

河道内には直径 10~40 cm 程度の倒木・流木の堆積が認められる (図-9(c))。

図-9 釜石市佐須地区での (a) 津波防潮堤ボックスカルバート直上流部の水路の土砂堆積状況、(b) 発災後の斜め写真 (岩手県提供写真に加筆)、(c) 佐須の沢 (4) 家屋の土砂堆積状況

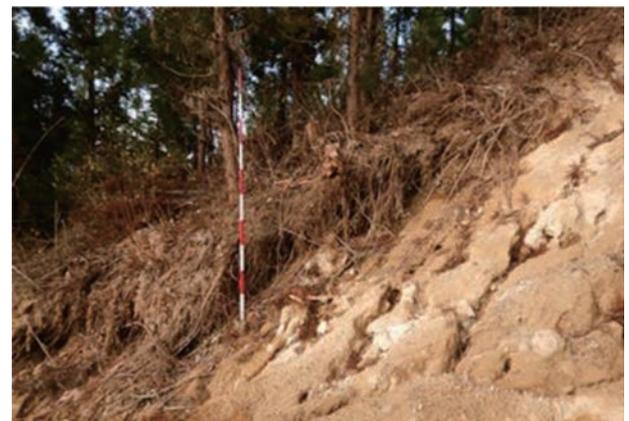
当該地の地質は花崗閃緑岩を基岩とし、その直上部の風化土層内に長径 1~数 m の亜円礫状のコアストーンを大量に含む。さらにその直上位層は厚さ 20~40 cm 程度の褐色森林土壌である (図-10)。崩壊発生前の写真

図-10 崩壊発生場での基岩 (花崗閃緑岩) とその上位層の風化土層  
Fig.10 Bedrock of granodiorite, overlain by weathered soil observed at a landslide

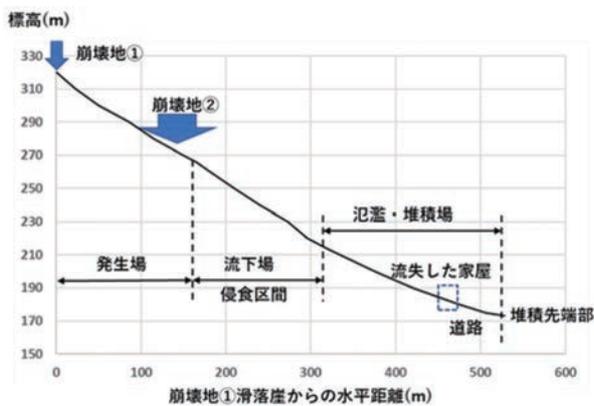
(2009 年と 2018 年の Google Earth 画像データ) ならびに現地でのレーザー計測によると、今回の崩壊発生場の勾配は 15~35° 程度である。崩壊発生場ならびに崩土などの流下場を含む区域は杉の造林地であり、崩壊地縁辺部での杉の樹高は約 10~15 m、胸高直径は 10~20 cm である。当該地では、山体中腹の稜線近傍 (標高 288~330 m) の山腹斜面から複数の表層崩壊が発生し、その崩土が杉の植栽木を巻き込みながら流下し (崩壊発生場・流下場の植栽木はほとんどすべてが流失している)、勾配が緩くなる標高 214 m 付近から左側に流下方向を転じ、氾濫・堆積した。結果、最上流の崩壊地滑落崖から水平距離にして約 450 m 離れた箇所の本造 2 階建家屋を基礎から完全に流失させ (犠牲者 4 人)、その直下流の道路を乗り越えて氾濫・堆積した。最上流域の崩壊地滑落崖から堆積先端部までの水平距離は約 530 m であり (図-11)、等価摩擦係数を求めると約 0.28 となる。

図-11 崩壊発生場・流下場・氾濫・堆積場の縦断図  
Fig.11 Longitudinal profile of the landslide showing the source, transportation, and deposition areas

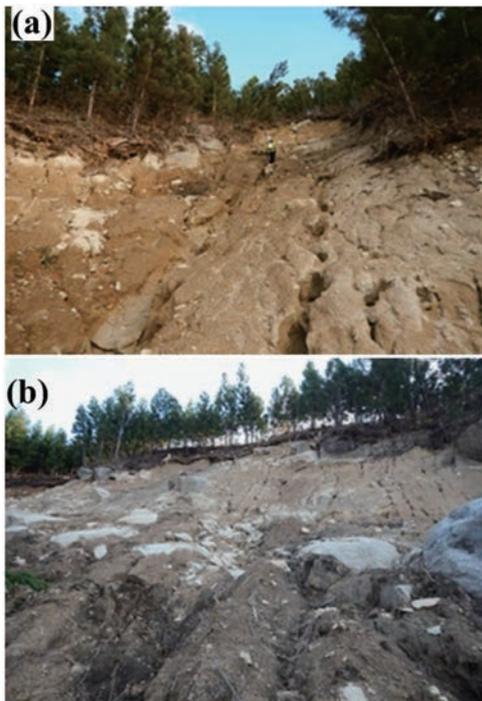
最上流の崩壊地は、稜線部直下の谷地形を呈した山腹斜面 (勾配約 35°) において発生し、幅 20 m、長さ 40 m 程度、平均崩壊深 1.0 m 程度の表層崩壊 (以下、崩壊地①) である (図-12(a))。また、その直下流の左側稜線部付近直下の山腹斜面 (勾配 15~20°) において、幅 80 m、長さ 20 m 程度、平均崩壊深 0.5 m 程度の表層崩壊 (以下、崩壊地②) が発生した (複数の表層崩壊が発生した結果、形成された地形とも考えられる) (図-12(b))。崩壊地①と②の滑落崖には、基岩である花崗閃緑岩の直上位部の森林土層内に長径数 10 cm のパイプ孔が複数形成されており、パイピング崩壊が発生した可能性も考えられる。

図-12 崩壊地 (a)崩壊地①と (b)崩壊地②  
Fig.12 Photographs of landslides  
(a) Landslide ①, (b) Landslide ②

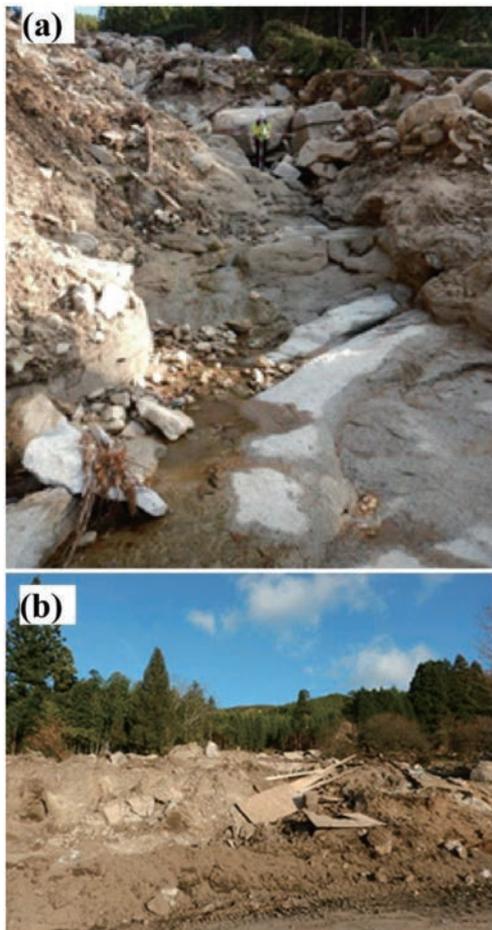
崩壊地②の直下付近（標高266 m）から水平距離にして137 m 付近までの地点（標高213 m）の区間は、崩壊地①と崩壊地②の崩土が幅15 m 程度で流下した場であり、その縦断方向の縁辺部には、倒伏されたが流失に至らなかった樹木や流木が重なって堆積している。その流下場中央付近は、幅2~2.5 m、深さ2~3.0 m、水平距離130 m 程度、溝状に侵食され、基岩が露出した鏡石状態となっている（図-13(a)）。パイピング崩壊などによって発生した水（前述の滑落崖のパイプ孔から噴出）が、崩土が流下したのちに、表層の森林土壌とその直下部の風化土層を侵食した結果と考えられる。この区間からの流出土砂量は、約700 m<sup>3</sup>（空隙込み）である。

流失家屋周辺部の道路沿いでの堆積物の厚さは1.5~2.0 m 程度である。堆積横断面の観察から、明瞭な層理は認められず、コラストーンや礫、砂などが混在していることが明らかであり（コラストーンは堆積表面近傍に多く存在する）、土砂が流動した方向に乱れた状態で氾濫・堆積したと考えられる（図-13(b)）。

図-13 流下場・氾濫・堆積場における地形状況 (a)侵食により露出する基岩、(b)土砂氾濫・堆積区域での堆積状況

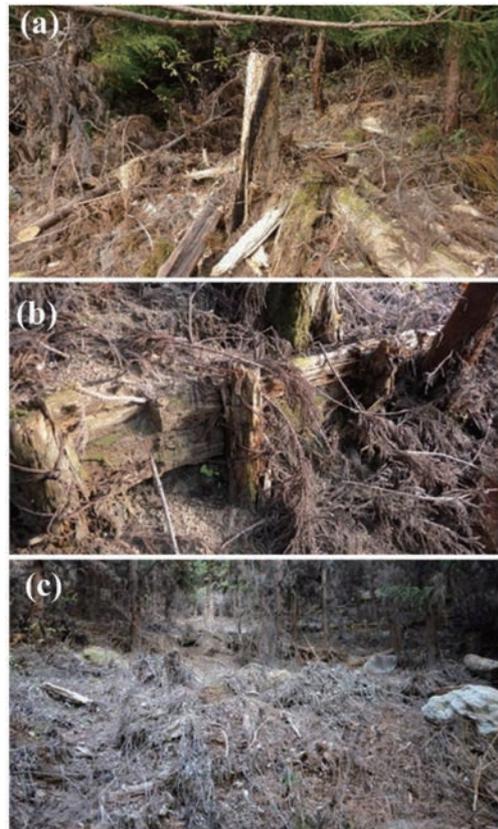
丸森町廻倉地区では、2002年3月17日に山火事が発生し、3月19日に鎮火した。この山火事は次郎太郎山（標高529 m）の西麓から出火し、延焼範囲は約180 ha にのぼった<sup>4)</sup>。火の手は家屋の約50 m まで迫ったが、家屋の被害や負傷者はなかった<sup>5)</sup>。今回現地調査を行った溪流の中流部の右岸側の斜面内には腐朽が進んだスギの根本部の樹皮に焦げた跡が残っており（図-14(a)）、2002年の山火事による影響と考えられる。また、山腹斜面には、山火事により被害を受けたスギを伐採して作ったとみられる木製筋工が残っていたが腐朽が著しく（図-14(b)）、その一部は今回の台風による地表流により侵食・破壊されていた（図-14(c)）。調査した溪流の流域のスギは、現地調査時の1~2年前に間伐されたと推定され、その根本の年輪は約15年であり、山火事の直後に植林されたものと推定される。2009年および2011年のGoogle Earthの画像を用い判読した2002年の山火事の跡地の範囲を図-15の水色で示す。図-15には、国土地理院のホームページで公表している斜面崩壊堆積分布<sup>6)</sup>（赤色）も示している。2002年の山火事から17年余りが経っており、山火事により樹林が消失、枯死したために根系が腐朽し、新たにスギを植林したが根系の発達が不十分であったために根系の緊縛力が周辺の山腹斜面よりも小さくなっていった可能性がある。しかし、廻倉地区での山腹斜面崩壊と土石流の発生には2002年の山火事山だけでなく、地形や地質、降雨量なども関係しているので、今後は総合的な検討が必要である。

図-14 廻倉地区の溪流中流部右岸側斜面で見た2002年の山火事痕跡 (a)スギの樹皮の焼け跡、(b)山火事により被害を受けたスギで作られた木製筋工、(c)台風による木製筋工の侵食・破壊

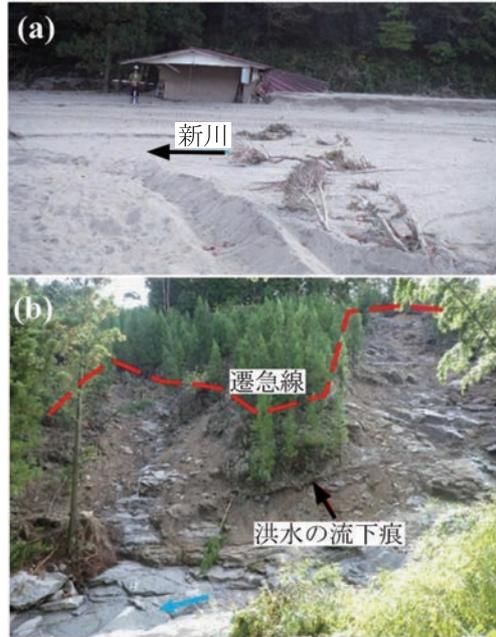
現地調査および空中写真判読の結果、土砂・洪水氾濫による被害は、人家約250戸、県道101号丸森梁川線、県道45号丸森霊山線への被害が確認された。流下断面の狭い橋梁などで土砂・流木の堆積・閉塞が生じており、この影響により、広い範囲で土砂・洪水氾濫が生じたものと考えられる(図-17(a))。

新川上流における崩壊地の例を示す(図-17(b))。幅10m、延長30m程度の崩壊地で、地形は0次谷、遷急線の直下で発生している。崩壊面に弱風化の花崗閃緑岩、崩壊地の縁辺部にはコアストーンを含むマサ土、崩壊地の下部には洪水の流下跡、パイプ孔の径は0.3m程度で周囲の斜面は緩んでおり、斜面の上部には段差を伴う開口亀裂が観察された。このような崩壊地が溪流沿いに多数確認された。

上述の観察結果より、崩壊の発生機構を以下のように想定した。通常の降雨であれば0次谷内の土砂、真砂土(強風化花崗岩)に降雨が浸透し浅い地下水流として流出していた。しかしながら、連続雨量427mmとこれまで流域が経験したことのない雨量により、0次谷の強風化花崗岩(コアストーンを含むマサ土)とその上位の崩積土の全層が降雨により飽和するとともに、0次谷の下部が本流の側方侵食により流出し上位の斜面が不安定化、岩盤とその上位のマサ土・崩積土層との境界部の間隙水圧が上昇し、せん断面が境界部に形成されマサ土、崩積土層が崩落したものと考えられる。これまでの降雨では

図-17 新川における (a)土砂・洪水氾濫による家屋の埋没、(b)崩壊地

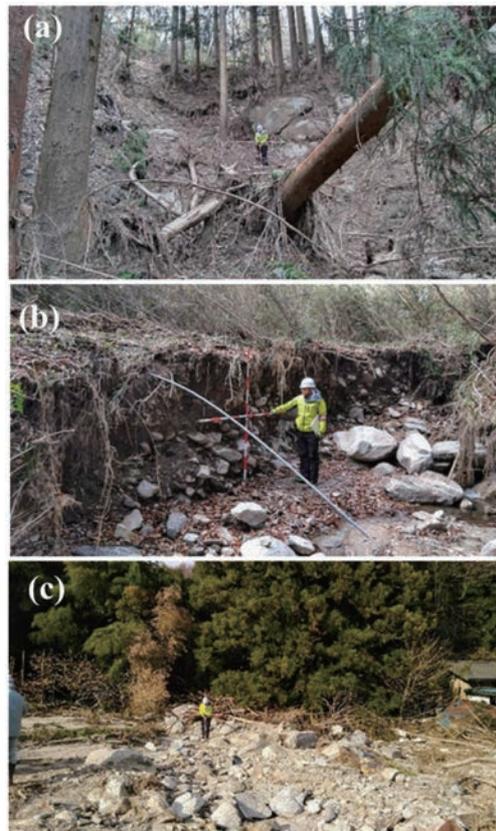
し、複数の倒木が認められたが、侵食面には樹木根系が残存している状況が認められた (図-19(a))。

左支川の平均勾配は、標高200 m以上の区間 (上流区間) で約15°、右支川までの合流点までの区間 (下流区間) で約8°であった。上流区間においては、土石流の流下に伴い幅約6 m、侵食深1 m未満の侵食が生じ、溪床の基岩が露出する状況が認められた。一方、下流区間においては、図-19(b)に例を示すとおり、幅約6 m、侵食深2 m程度の侵食が生じており、溪床および溪岸には、数10 cm程度の花崗岩の礫が多数確認された。また、本区間においては、左右の支川から土砂が流入した形跡が認められたが、合流点付近の河道内に土砂の堆積は認められなかった。右支川については UAV を用いた撮影を実施し、左支川同様に、分水嶺付近に崩壊深の小さい表層崩壊が存在すること、溪流では侵食が主に発生していることが確認された。本流域では、左支川・右支川の合流部より下流は堆積が主体となり、谷出口においては、図-19(c)に示す最大1 m程度の礫の流下が認められた。

図-19 大畑沢左支川における被災状況 (a)崩壊源頭部の直下の斜面、(b)下流区間における侵食状況、(c)谷出口における堆積状況

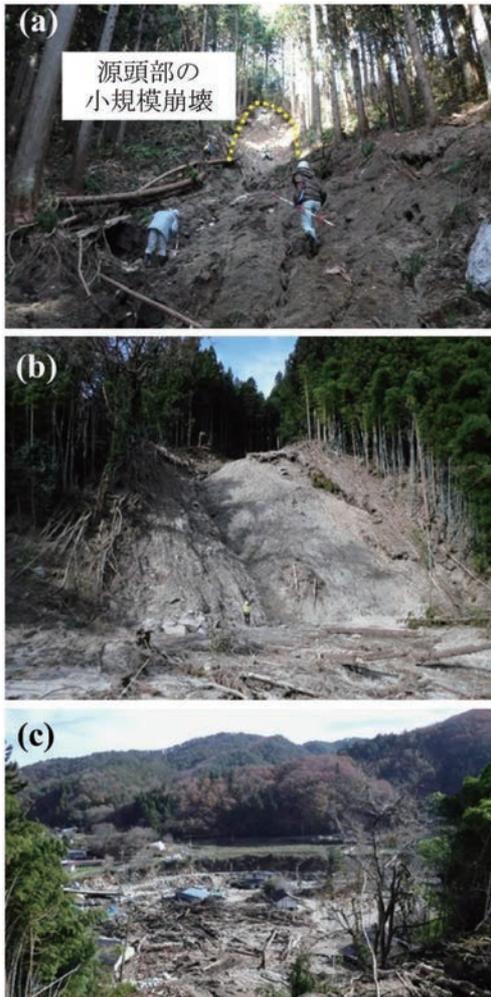
土砂移動状況として、まず流域の源頭部では、尾根直下で崩壊斜面長さ約20 m、高さ約10 m、幅約6 m、深さ1 m程度の小規模な崩壊が確認できた（図-20(a)）。崩壊斜面下部の土砂移動領域はマサ土が露出しており、一部に直径0.3~1.5 m程度の花崗岩質の礫が点在するように埋没して顔を出していた。谷沿いの土砂移動領域は表土が剥削されているが根茎が一部残存しており、深く侵食されていない。一方、溪岸部の一部の立木（スギ）の表皮には地際から1 m程度の高さに削痕が確認できた。なお、土砂移動領域は調査時点（2019年12月1日）では明瞭な谷地形を呈しており、流水はなかったが、深さ約1 m以下のガリーが発達していた（図-20(b)）。谷出口下流の土砂堆積領域では土石流フロントを形成したような明瞭な巨礫群の堆積は確認できず、また、溪岸部のスギの一部は流出しているが、流出したスギ樹幹の表皮はほとんど剥けておらず石礫と一体となって長距離を移動した形跡も確認できなかった（図-20(c)）。以上よ

り本流域では降雨時に生じた源頭部の小規模崩壊を起源とした土砂が谷部表層のマサ土を1 m未満の深さで侵食しつつ、一部礫を巻き込みながら流下して、流木とともに下流に流出・氾濫したものと推定された。

図-20 五福谷川左支川における被災状況 (a)源頭部の小規模崩壊, (b)谷出口付近の急斜面, (c)土砂堆積領域の状況

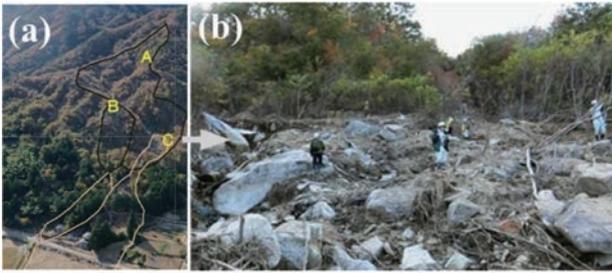
みられる(主な堆積域は家屋より100 m上流に形成)(図-21(a))。なお、溪岸では複数の炭焼窯跡が露出していたことから、上流斜面ではわずかながら人的地形改変もあったとみられる。

さらに標高80 m付近の扇状堆積域より下流では、溝状の侵食地形(深さ最大1.5 m程度)が形成された。元来、上流域に比べて崩積土や表土層が厚く形成され、花崗岩類の基岩が深いことから表面地盤が侵食されやすかったものとみられる。被災家屋は既往の空中写真、土砂災害警戒区域調書等との比較、現地調査結果から3棟とみられる。いずれも被災家屋背後の堆積域でとどまることなく流下した。被災家屋の住民へのヒアリング結果から、土砂が家屋に到達したのは午後10時過ぎと判明した。人的被害は起きていない。コアストーンを含む土石流ロープは居住者のいない作業小屋で家屋付近における土砂は厚さ0.3 m程度にとどまっており、細粒土砂の流れによる被災が主である(図-21(b))。

図-21 石倉地区における被災状況 (a) UAVで撮影した溪流全景と被災家屋, (b) 図(a)のC地点における土石流の堆積場

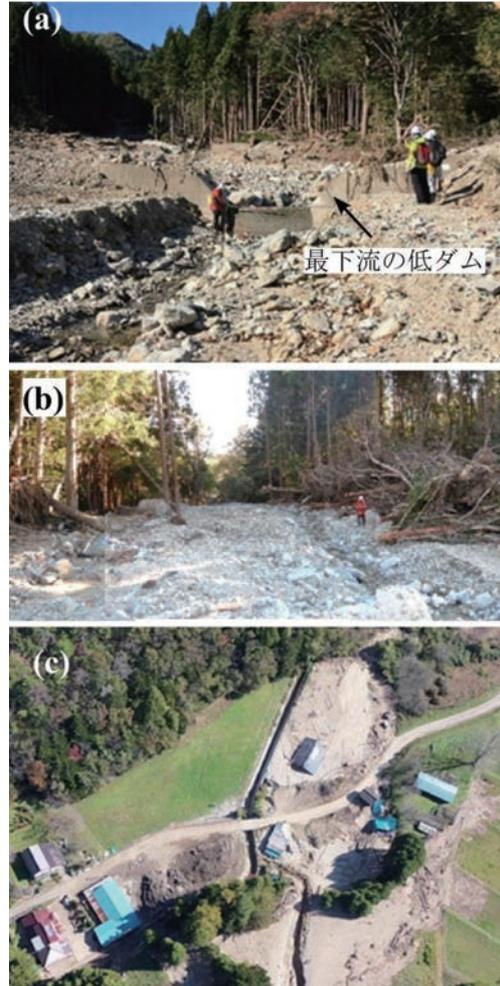
当該溪流では、土石流が発生した。土砂流は土石流停止後も継続し、さらに下流に大量の土砂を流出させた。当該流域は氾濫開始地点での流域面積は小さいものの、発生した土石流・土砂流は破壊力が大きく、全壊1棟、半壊1棟の被害を与えた。流出した土砂は、約14,300 m<sup>3</sup>で、8基の治山堰堤が整備されていた。これらの施設は袖や水通し部分の破損が顕著であり、氾濫開始点付近の低ダムでは、袖が破壊され下流へ流出している(図-23(a))。低ダム群の下流水路沿いには杉林が広がっており、その地点より上流域で氾濫範囲が広がっている。杉林の樹林内には土砂・流木が堆積集積している。水路沿い(左右岸)には堆積した流木が顕著に認められることから、土石流が発生した際、水路が土砂・流木等により閉塞され、その後、決壊したため、家屋を全壊するような破壊力を得たものと考えられる(図-23(b))。土石流堆積物の大部分はマサ土である。流木を伴い、礫は多くないものの最大径0.3 m程度のものが混じっていた。

その下流域は細粒土砂が堆積している。水路は侵食が著しく(侵食幅2.5m×侵食深2.0m), 土石流停止後も大量の土砂流が流下したものと推定される(図-23(c))。

図-23 南相馬市原町区における土砂流出状況 (a) 土石流の堆積状況, (b) 河道閉塞後の決壊地点, (c) 土砂・洪水流により侵食された本川河道
