東日本大震災による岩手県内で発生した斜面崩壊の実態とその分析

Analysis of slope disasters in Iwate by the 2011 East Japan Earthquake

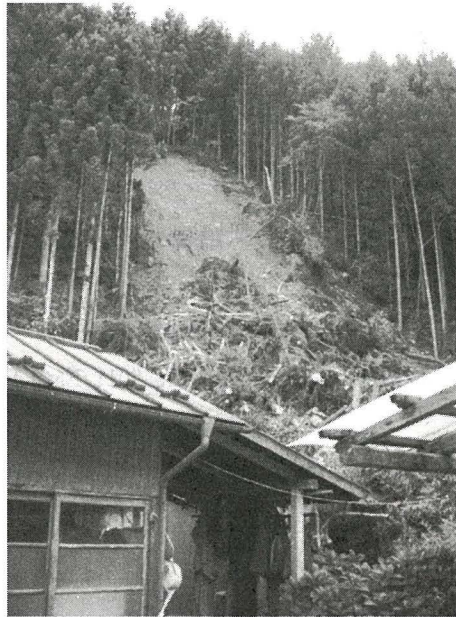
写真一 一関市東山町で本震（3月11日）により発生した斜面崩壊、今後も拡大崩壊の危険性が高く人家への影響が懸念される（一関市東山町松川三室平 2011年9月26日撮影）
