# 屋根下地に使用された各種木質ボードの釘接合性能の劣化

Deterioration of nail-joint performance of several wood-based panels  
used for roof sheathing

本研究は上記の第2次プロジェクトにおける屋内暴露試験のうち、実験住宅の屋根下地(以下、野地板)として9年半使用された試験体を回収し、物性劣化の有無と程度を調査したもの

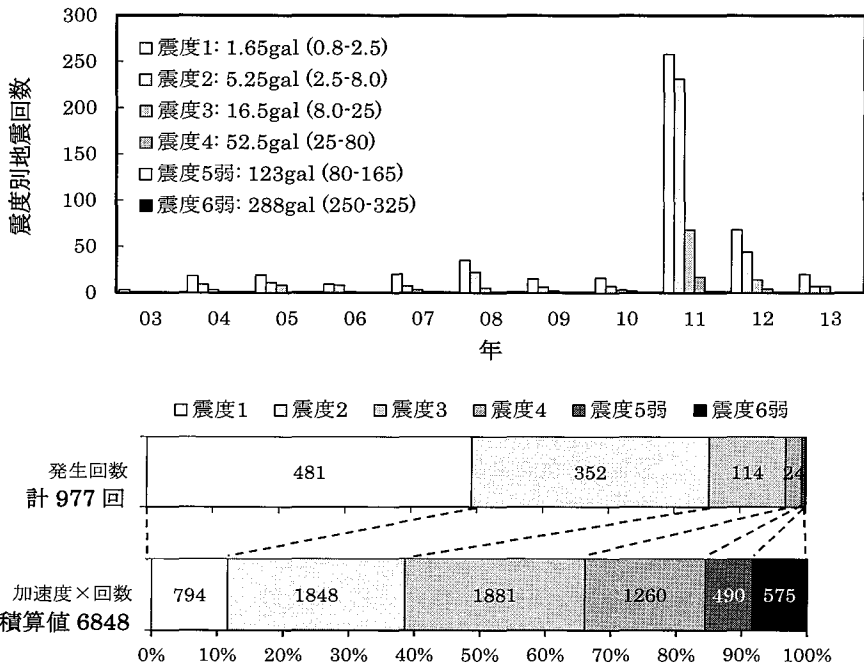
図1 野地板供試期間における地震発生回数(上)および地震加速度の積算値(下)

野地板として供試された期間(2003年12月～2013年6月)における当該地点の地震発生回数を調べ(6)、震度階別に図1(上)に示した。供試8年目の2011年には震度6弱の地震を2回受けたが、実験住宅の外壁に目立つ損傷は認められなかった。これは実験住宅が無窓で出入口を除く外周部の全てが耐力壁であり、地震力や風圧力に対して極めて安全な構造のためと思われる。また、水平構面の主な耐力要素はMDF張りの天井と野地板で、耐力壁と同様に水平構面のせん断剛性も十分安全な設計となっている。事実、野地板回収時の観察では釘接合付近での損傷は認められず、地震力は数多くの釘接合部に分散し、巨視的損傷を伴わない低負荷レベルで作用したと考えられる。

釘接合部に作用する地震力の定量化は、実験住宅の耐震性に関する詳細が未検討のため現状では困難である。したがって、ここでは期間中の地震力の積算に関するデータ提示に留める。地震力は建物の自重と地震の加速度の積で定義されるため、地震力の積算に関する指標として期間中の加速度の積算値を求めた。図1(上)の凡例に震度階ごとの加速度の範囲および中央値を示すが、各震度階の発生回数に加速度中央値を乗じて積算したのが図1(下)である。震度5弱以上の発生は6回で全発生回数977に対して極めて少ないが、加速度積算値に占める割合は

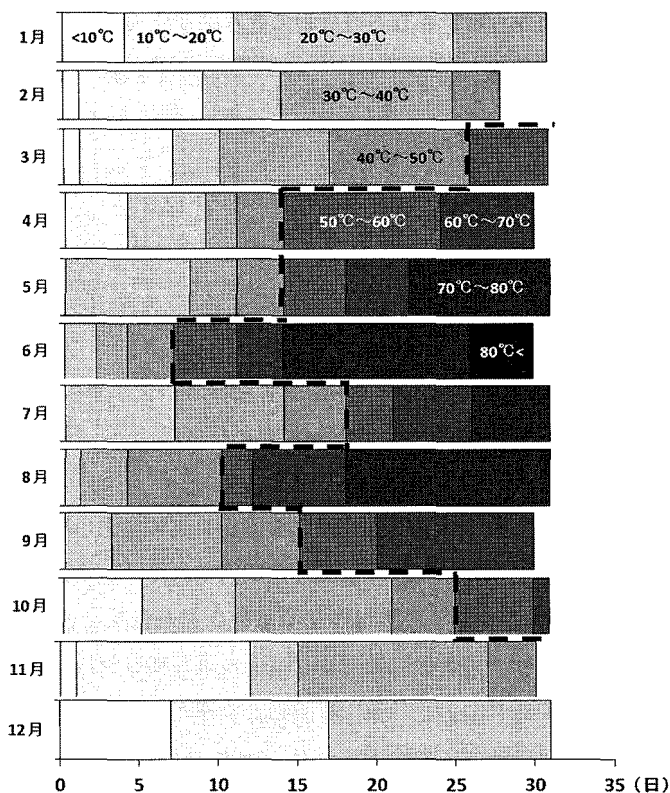
図3 屋根面の日最高温度の年内分布 (2012年12月~2013年11月)  
(注) 50°Cを境界として破線で区分

屋根面温度の推定は一日のうちの最高温度を対象とし、日射量を12時から13時までの盛岡における全天日射量 (MJ/m<sup>2</sup>) から算出してSATを求め、これを一日の最高温度とした。2012年12月から2013年11月までの一年間 (365日) で屋根面最高温度を推定し、その結果を図3に示した。なお、厳冬期 (12月～2月) で屋根上に積雪がある場合、実際の屋根面温度はSATの推定温度より低いと考えられるが、ここでは積雪の影響は無視した。図3では月毎に10°C刻みの頻度分布で示してあるが、屋根面温度が50°Cを超える日は3月から10月までに及び、70°Cを超える日は5月から8月に及ぶ。また、6月には80°Cを超える日数が4日と推定された。このような屋根面の高温状態は野地板の上面温度を上昇させるが、とりわけ熱伝導率の高い釘の近傍への影響が大きいと考えられる。釘頭から釘身に伝導した熱は釘近傍の木質部の含水率を低下させ、放冷時には含水率が回復する。このような含水率変動は木質部に膨潤収縮応力を発生させ、それが接着力に影響する可能性がある。

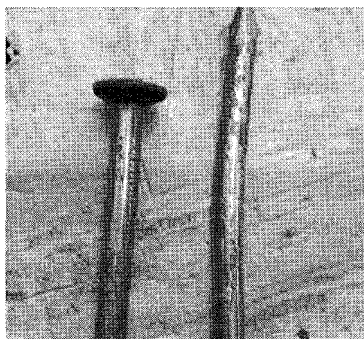
写真4 野地板回収時の釘のサビ

考えられる。野地板の熱伝導率が $0.15\text{W/mK}$ 程度であるのに対して、釘の熱伝導率は $80\text{W/mK}$ 程度で約500倍も熱を伝えやすい。外気および屋根面の温度が下がると、釘身の温度は釘近傍より早く下がるため、釘身表面での結露発生の可能性がある。事実、屋根解体時に野地板の釘には錆の発生が観察された(写真4)。釘身表面での結露発生は近傍の木部の含水率を上昇させ膨潤応力となるが、その後の乾燥では収縮応力となり、その反復が接着力に影響する可能性

一方、釘頭貫通抵抗(NHPT)は供試パネル6種類すべてで有意な低下（残存率74～94%）が認められた。そこで、NHPTの劣化要因として、野地板施工時のネイルガン使用によるパネル裏面損傷（花咲き）、釘頭めり込み、屋根面からの熱伝導による乾熱、再度の釘打ちを取り上げ、検証実験を行って各因子のNHPTへの影響度合を調べた。その結果、NHPTを有意に低下させた因子は、釘頭めり込みのみであった。ただし、その低下率は野地板として9年半使用したNHPTの低下率の半分以下であった。したがって、野地板のNHPTの低下には、劣化要因には挙げたが検証実験を行っていない釘身近傍での結露発生が影響した可能性がある（写真4に示した釘錆からの推測）。

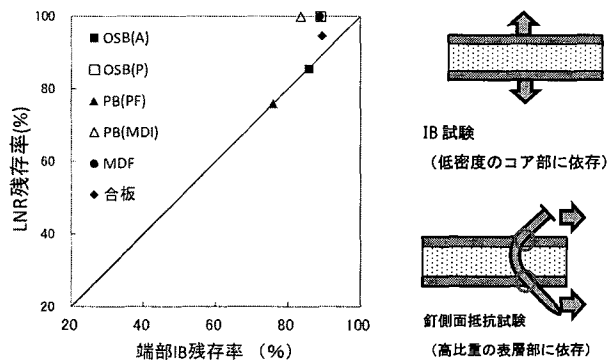
図4 端部IB低下とLNR低下の関係

(24%低下)。PB(PF)は、前述のとおり端部IBも25%低下しており、LNRの低下とIB低下との関係が示唆される。しかし、図4に示す端部IB残存率とLNR残存率との関係を見ると、PB(PF)とOSB(A)では両物性の残存率は同程度であるが、他のパネルではLNR残存率の方が高かった。この理由は以下のように推察できる。図4の模式図に示すように、釘側面抵抗試験において釘身はパネル表裏面の2面でせん断されると同時に曲げ変形を生じるため、LNRは表層部の釘身めり込み抵抗に依存する(12)。すなわち、接着力の最も小さい厚さ中央部で測定されたにIBの劣化よりも表層部の劣化の影響を受けやすいと言える。また、前項で曲げ性能の劣化が認められなかったことから、野地板端部における表層部も劣化が生じていない可能性があり、そのためLNRはIBに比べて高い残存率を示す場合があると考えられる。

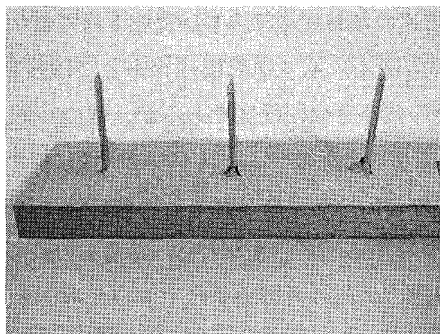
写真5 釘打ち条件による裏面損傷（花咲き）の相違  
 (注) 左から条件A, C, Bの例

測定結果を表6に示す。花咲き直径 $\phi$ の平均値は、条件Aが6～7mm程度であるのに対し、条件Bでは9～12mmと1.4～1.7倍に増加し、いずれの供試パネルでも有意な差が認められた。しかし、条件AからBへの花咲き直径の増加（裏面損傷の増大）によってNHPTが有意に低下したパネルはMDFと合板のみで、その低下率は6～9%であった。一方、条件Cは検討対象がPB(MDI)とMDFの2種類と少ないが、花咲きの直径 $\phi$ は条件Aの1.1～1.2倍であり裏面損傷の程

度は小さく、条件Aとの間でNHPTに有意差は認められなかった。これらの結果を総合すると、ネイルガンによる野地板の釘打ち時に発生する花咲きの程度は初期値測定時と大差はないと推測され、NHPTには影響しなかったと考えられる。

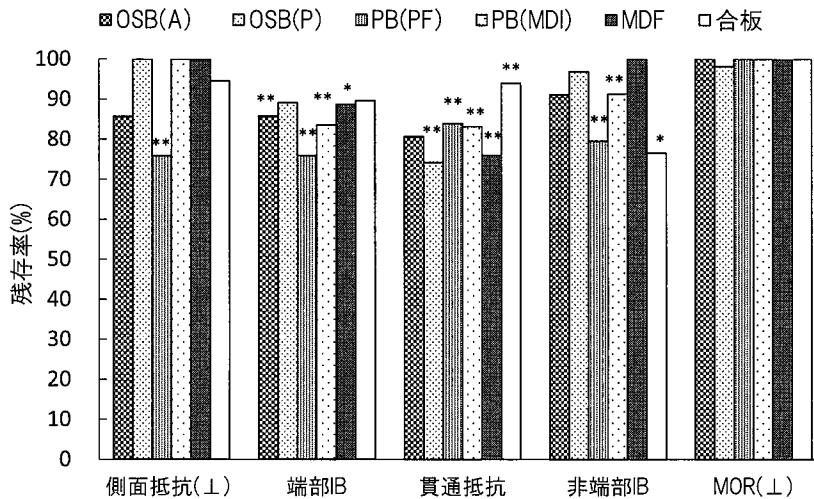
図8 野地板9年半使用後の物性劣化の一覧

野地板の各種物性の残存率の一覧を図8に示す。曲げ強度(MOR)に劣化は認められず、これは野地板の表層付近で接着劣化が生じていないことを示唆する。一方、剥離強度(IB)の残存率は厚さ中央部の接着劣化を示すが、野地板の端部を含む場合（端部IB）は供試パネル6種類中4種類で有意な低下（残存率75～88%）が、端部を含まない場合（非端部IB）は6種類中3種類で有意な低下（残存率77～91%）が認められた。2種類のPBは、端部IB、非端部IBともに有意に低下しており、他のパネルに比べて劣る傾向にあった。釘側面抵抗（LNR）において有意な低下が認められたのは、供試パネル6種類中1種類のみ（PB(PF)：残存率76%）であり、LNRはIBの影響よりも表層強度の影響を受けやすいことが示唆された。
