平成10年8月豪雨による阿武隈川上流域の河川災害

辻 聰太*・三輪 式**・永吉 武志***

River Disasters at the Upstream Reach of the Abukuma River in Fukushima Prefecture due to Heavy Rainfall in August 1998

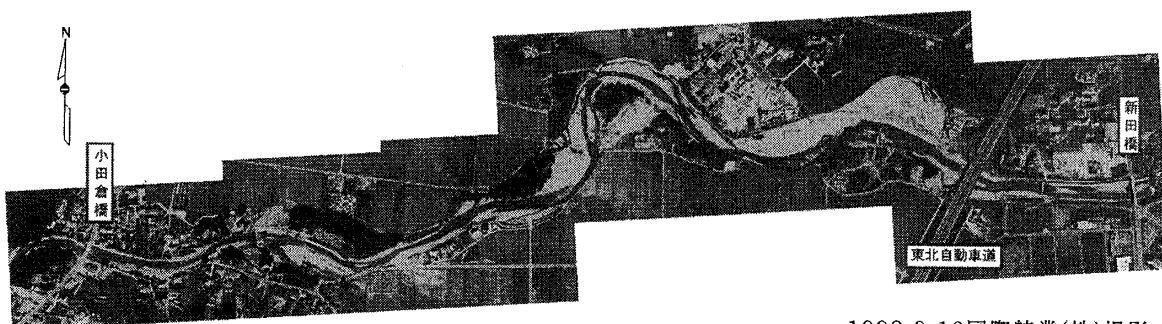
写真1 堀川航空写真(1998.9.10 国際航業(株)撮影)

護岸が設置してあっても水衝部では大きく河岸侵食を受ける例が見られる。写真1は西郷村上新田地区の堀川中流域、小田倉橋から新田橋区間の航空写真である。また航空写真の立体視から河道と河床の変化・変遷を模式的に表したのが図2である。両岸はほとんど水田となっており、本格的な河道整備が進んでいない区間で、河道は左右に次々と蛇行している。洪水水衝部もその蛇行形状に沿って左右岸交互に現れ、それぞれの水衝部において河道災害が発生している。ほとんどの水衝部にあたる部分にはコンクリート護岸が施されているが、堤防は見られず、護岸の損壊や河岸侵食が発生するとともに、洪水流は河岸を越流・氾濫している。写真2はE-F区間の状況であり、大きく侵食を受けている。また、HやIでも大きく河岸侵食が起き、流路が大きく変化している。Iでは、応急復旧により仮堤防が造られ流路は通常の河道に戻され

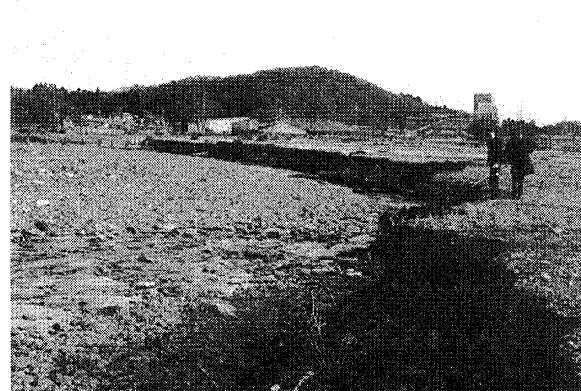
写真2 河岸侵食例(1998.12三輪撮影)

ているが、被災前後の航空写真の比較から、約1.8haの堤内地が侵食・流失被害を受けたことがわかった。

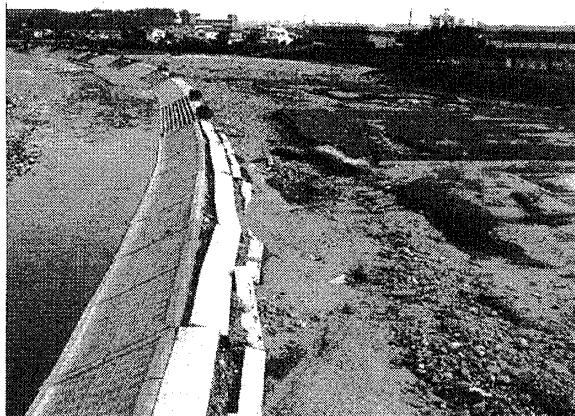
グラウンドに利用される場合には、低水路河岸の侵食を防止するための護岸が設置される。このような複断面河道において、洪水時の水流は低水路河岸を越流し、高水敷に乗り上げて表面を洗掘する。**写真3**は阿武隈川国道4号線白河橋下流右岸の高水敷(図3のA)の様子である。広範囲にわたり高水敷表面が洗掘されており、低水路護岸上

写真3 高水敷侵食例 (1998.10 三輪撮影)

部が損壊している状況が見られる。

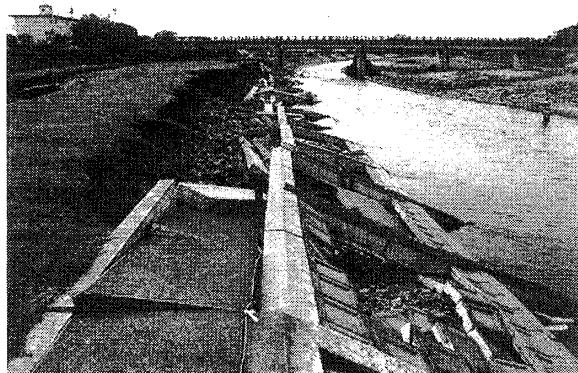
(1) 低水路を越えた洪水流によって高水敷と護岸上部の低水河岸が侵食され、裏込め土が洗掘・吸い出しを受けて護岸が損壊する。事例として阿武隈川金勝寺橋下流右岸の低水路護岸(図3のB)の損壊状況を**写真4**に示す。

写真4 低水路護岸の侵食例(1) (1998.10 三輪撮影)

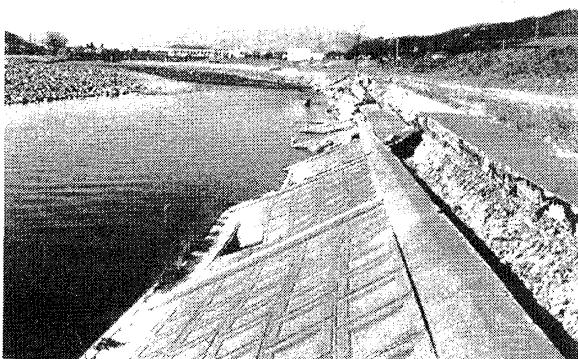
(2) 護岸沿いの河床深掘れにより、根固め工が浮き上がったり、沈下したりすることに伴い、護岸が転倒・沈下する。写真5は田町大堰上流左岸の低水路護岸(図3のC)損壊の様子である。高水敷表面や低水路護岸上部の損壊はないが、底部の洗掘により、沈下している。

写真5 低水路護岸の損壊例(2) (1998.10 三輪撮影)

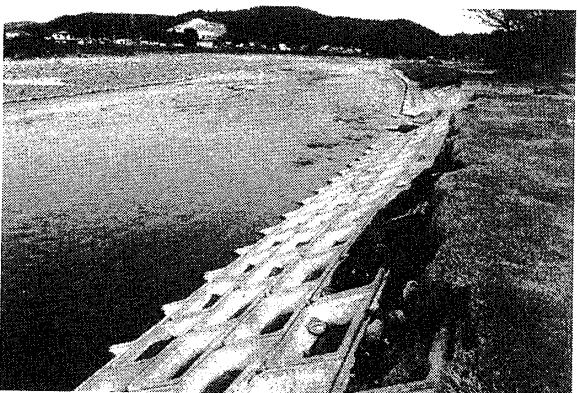
写真6 芝張り護岸の侵食例 (1998.10 三輪撮影)

また金勝寺橋から田町大橋にかけての高水敷は「こみね・あぶくま公園」という親水公園として利用されており、右岸には芝張り護岸(図3のD)もみられる。芝張り護岸区間は、写真4で護岸損

壊がみられた洪水水衝部の下流に位置しているため、水衝部に近い芝張り区間の上流側では、写真6に見られるように、すっかり芝が剥がれ取れているのに対し、洪水主流部が右岸から離れて対岸に向かっている下流側では、芝張りの剥がれ方が小さくなっている。

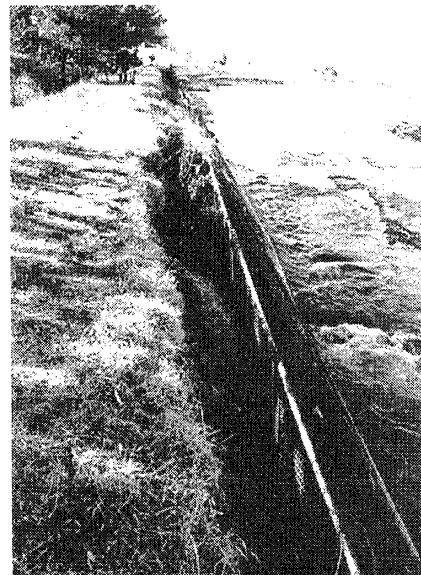
写真7 護岸壁沈下の状況 (1998.10 三輪撮影)

五箇堰上流右岸(図3のE)では写真7のようにコンクリート護岸壁が約400mの長区間にわたり沈下している状況も見られた。緩やかなカーブに沿って右岸側壁沿いを洪水流が流れ、護岸前面の河床の洗掘や吸い出しにより沈下したと思われる。

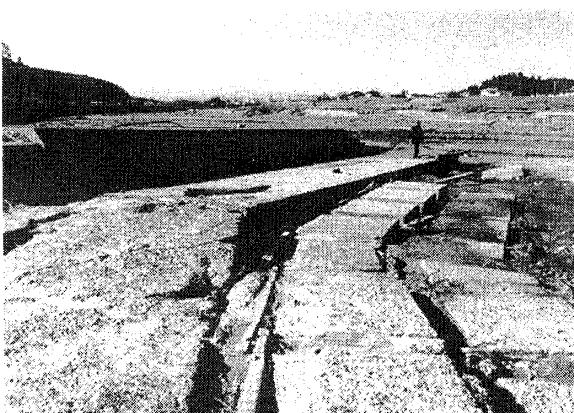
対象区間には落差工や床止め工、農業用取水堰など河道を横断して設けられる構造物が多数設置されている。今回の大きな洪水時に、上下流の落差によって堰などの下流で流速が大きくなり、下流河床の局所洗掘が生じ、堰体が沈下・損壊する被害が起こっている。写真8に示す五箇堰(図3のF)は右岸取入れ口から斜め堰で、中央から左岸に向かって直角堰となっている長さ214mの固定堰である。その直角部分約100mが損壊した。河床に岩が露出している箇所もあるが、根入れ不足と岩着の弱さが流失の原因ではないかと推察さ

写真8 堤体の損壊例 (1998.10 三輪撮影)

れる。直角部分は完全に損壊しているため、堰の役目はどの部分も果たしておらず、洪水直後には土砂によるせき止めで仮の応急復旧がなされた。

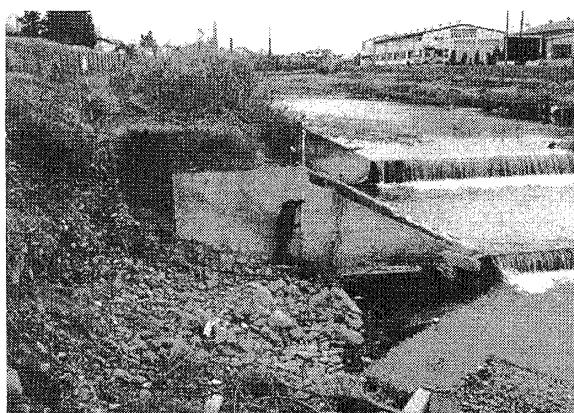
写真9 落差工取付け部の損壊例 (1998.10 三輪撮影)

が損壊している例も多数見られる。これは直線的な河道においても確認でき、落差により生ずる流況は、まだ具体的なメカニズムは不明であるが、落差工下流の河床洗掘だけではなく、取り付け河岸の侵食をも引き起こす場合があることが明らかになった。写真9は堀川の鈴関橋上流の落差工右岸である。長さ17mにわたって河岸侵食が起り、大きく抉れたようになっている。

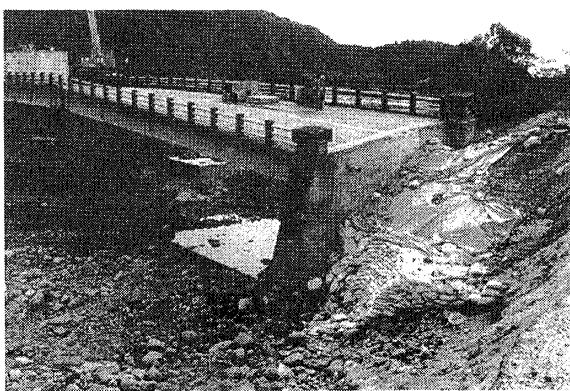
写真10 橋梁災害例 (1998.10 三輪撮影)

今回の洪水による栃木県余笠川や平成11年10月豪雨による軽米町雪谷川に見られたように、橋梁の被災としては大量の流木などが橋脚や欄干に引っ掛かることによるものが多いが、我々の調査地区では見られなかった。対象区間では阿武隈川羽太橋において、写真10で示す通り橋台が洗掘により沈下し、一径間が傾斜する状況となった。これは水衝部の局所的な侵食が上下流に拡大し、橋台の洗掘に至ったためと考えられる。
