空中写真判読による 2011 年東北地方太平洋沖地震津波の浸水域図の作成と津波被害

土井 宣夫*・越谷 信**・土谷 信高*・佐野 剛***

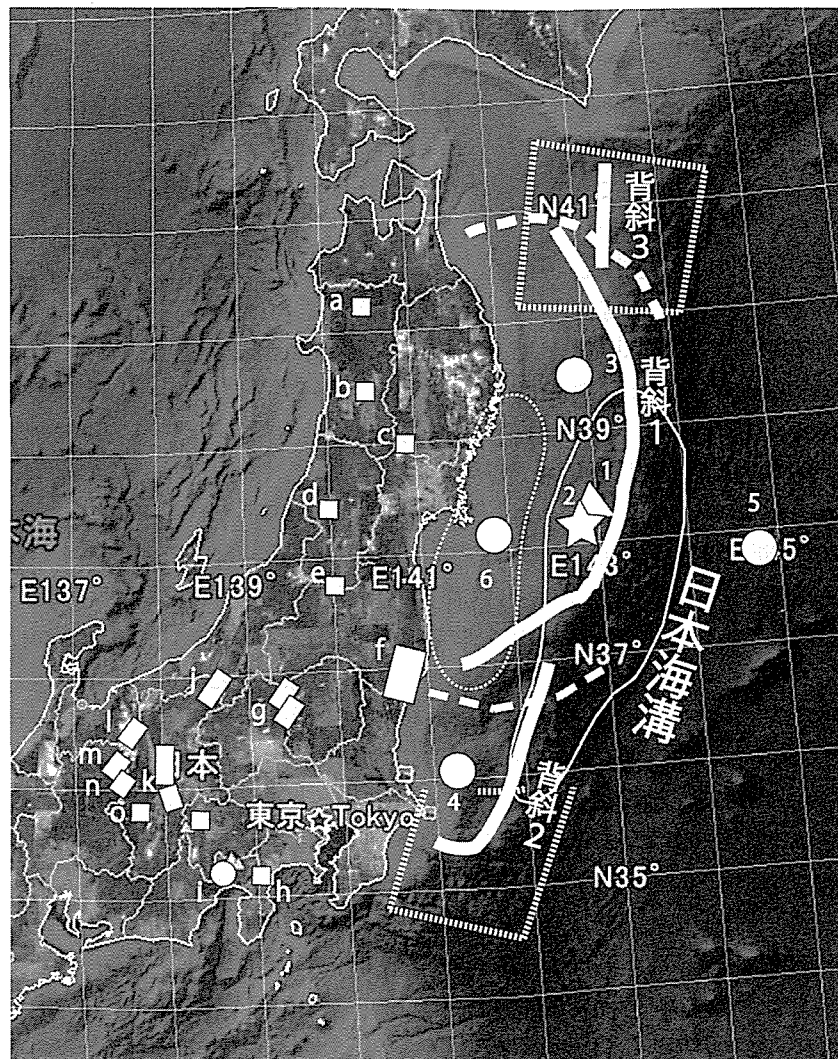
図 1: 2011 年東北地方太平洋沖地震とそれに関連する現象。三角印は前震，星印は本震，丸印は M7.0 以上の余震。内陸地域の四角形または長方形は，群発地震（誘発地震）の分布。太い実線は巨大逆断層運動で生じた背斜構造（隆起帯）で，背斜 1 と背斜 2，3 からなる。細い実線と点線は，国土地理院の解析による地震時の隆起（1m）と沈降（-1m）の線。太い破線は気象庁の解析による津波の波源域。点線の四角域は，破壊されずに残る太平洋プレートの境界断層域の概要。地震番号 1～5，12 は表 1 の地震に，地震記号 a～o は表 2 の地震記号にそれぞれ対応する。Google マップに加筆して作成（土井原図）。

今回の地震を考えるうえで，東日本沿岸から日本海溝までの活構造の解釈が重要である。図 1 に示すように，日本海溝西側の大陸斜面には，ほぼ南北方向に伸びる隆起帯がある。この隆起帯は，円弧状の滑落崖をもつ大きな凹地によって分断されているが，下北半島東方沖から海溝にそって千葉県東方沖まで続く 3 つの隆起帯からなる。ここではこの隆起帯を背斜 1，2，3，とよぶ。背斜 1 は八戸東方沖からはじまり，南北方向に湾曲したあと海溝にそって発達し，宮城県東方沖に達する。このあと，しだいに南西方向に走向をかえて福島県東方沖にいたるもっとも大規模な背斜である（図 1）。この背斜の南側の茨城県東方沖には，背斜 1 よりも水深 1200～1500 m ほど深い別の背斜 2 があり，

これらの背斜と本震の断層すべりならびに隆起域の位置関係をみると、主要な断層すべりは、背斜 1 の南部にほぼ重なり、この南側に検出される別の断層すべりは、背斜 2 にほぼ重なる。海底の隆起域の分布においても同様に重なり、超巨大地震時の隆起によって背斜が成長することを示している。なお、M7.0 を越えた余震では、地震番号 3 と 5 は背斜 1 の背後のプレート境界地震、地震番号 4 は背斜 2 の背後のプレート境界地震に位置付けられる。

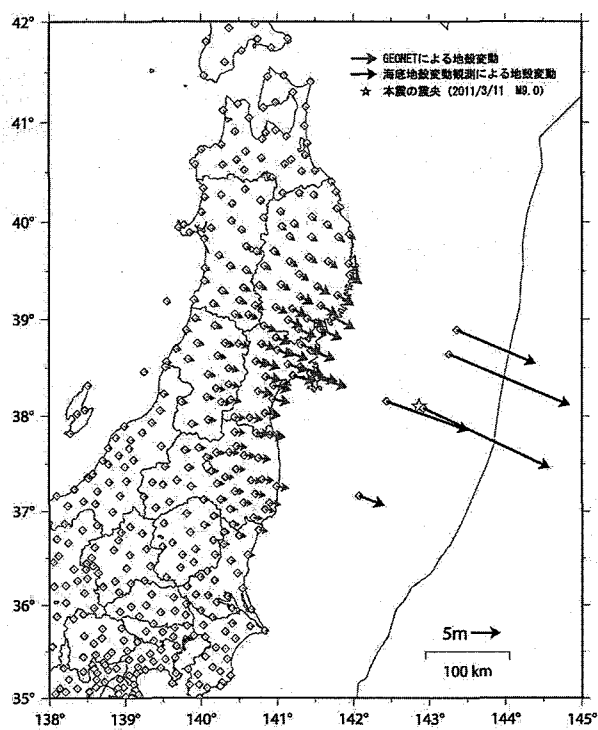
図 2: 東北地方太平洋沖地震の陸域及び海域の地殻変動（水平：国土地理院・海上保安庁，2011）。

本地震にともなって観測されている地殻変動は、西傾斜の逆断層（太平洋プレートの西方への沈み込み）の上盤側の地殻変動である。GPS（電子基準点）の観測によると、東日本陸域の地殻変動は、牡鹿半島東方沖と茨城県東方沖の震源に向けて、全域が東方向に水平移動した。その移動量は、太平洋側ほど大きく、牡鹿半島で最大の約 5.3 m を観測している（国土地理院, 2011a; 図 2）。また、太平洋沿岸では三陸沿岸から福島県浜通りに至る地域で 20~70 cm の沈降が観測されており、沈降量は海岸寄り（東側）ほど大きく、牡鹿半島で最大の 120 cm である（国土地理院, 2011a）。この沈降のため、太平洋沿岸の市街地、農地（図 4, 図 5）、港湾施設などには海水が冠水する被害が生じている。

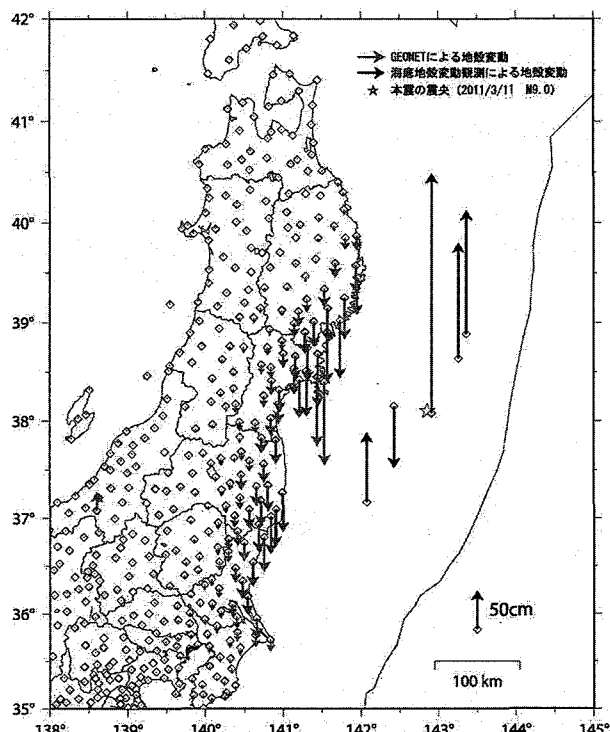
図 3: 東北地方太平洋沖地震の陸域及び海域の地殻変動（垂直：国土地理院・海上保安庁，2011）。

すべり（西傾斜の逆断層運動）による地殻物質の東方への押し上りによる隆起と，それにともなう背後域の質量不足により生じる沈降に相当している。実測結果によると，海底の水平移動量と隆起量は，震源の真上で東南東～南東方向へ約 24 m の移動と，約 3 m の隆起である（海上保安庁，2011）。また，本震の震源近傍から海溝に至る領域は，南東～東南東方向へ約 50 m の移動と約 7 m の隆起である（海洋研究開発機構，2011；図 2，図 3）。とくに日本海溝に近い海溝西斜面では，海底地すべりが発生したと推定されている（海洋研究開発機構，2011）。なお，図 1 に示す地殻変動量は，国土地理院の解析にもとづくもので，GPS 観測による陸上地殻変動から想定される 2 枚の震源断層の変位を計算し，地殻変動の観測値に調和するように断層位置と変位量を変えて求めたものである。このモデルによる震源付近の隆起量は，4.5 m 以上と推定されている。

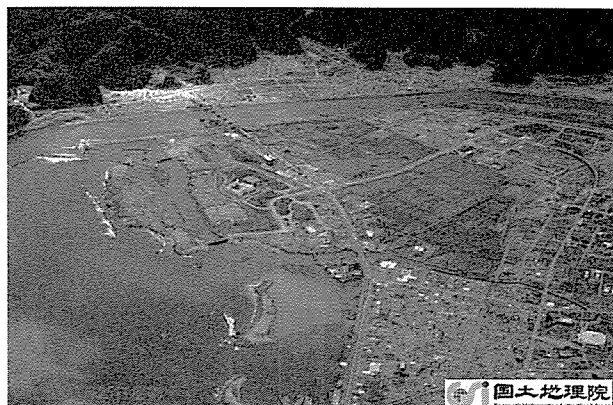
図 4: 地盤の沈降により冠水した陸前高田市の海岸と水田。高田松原の東半分は流失し、古川沼まで海になっている。国土地理院 2011 年 5 月 25 日撮影。

今回の津波では、陸前高田市の海岸と海底は、激しい侵食をうけている。この侵食には地盤の沈降（陸前高田市気仙町双六で 53 cm の沈降）が関係している可能性もある。高田松原では、松林・防潮堤とともに砂丘の多くが流失し、古川沼は海と一続きになった（図 4）。また、高田松原海岸の沖合い海底にあった砂堤（バー）は、侵食により消失し、この場所の水深は深くなっている。

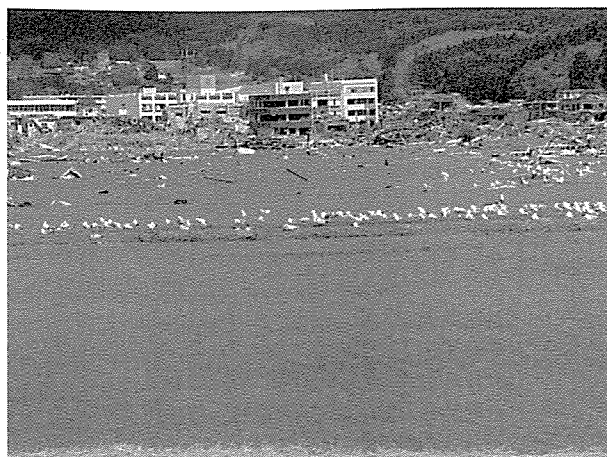
図 5: 地盤が沈降して海水が湛水した水田。図 4 中央の冠水した水田で、海鳥の休息地になっている。陸前高田市気仙町，20110328 撮影。

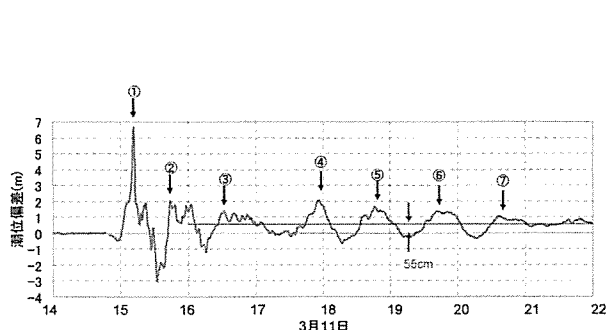
図 6: 岩手南部沖に設置されている GPS 波浪計がとらえた津波波形（港湾空港技術研究所，2011）。

岩手県南部沖に設置されている GPS 波浪計の観測によると、津波は 14 時 52 分頃から翌 3 月 12 日 05 時 30 分ごろまでの約 15 時間にわたって 14 波以上が観測されている (図 6)。このうち津波の第 1 波がもっとも大きい (図 7)。第 1 波は、小さい引き波のあと、14 時 57 分頃に押し波が観測されはじめ、約 2m に達したあと、15 時 07 分頃に突然水位が上昇して約 6.7m に達している (港湾空港技術研究所, 2011)。第 1 波の波高が 2m を超える状態は、5~6 分間継続しており、このことにより、沿岸に到着した津波は、高い水位を維持したまま内陸深く遡上したと考えられる。また、第 1 波の押し波のあとの引き波は、-3m に達しており、これが沿岸に到達した時に、内陸深く浸水してい

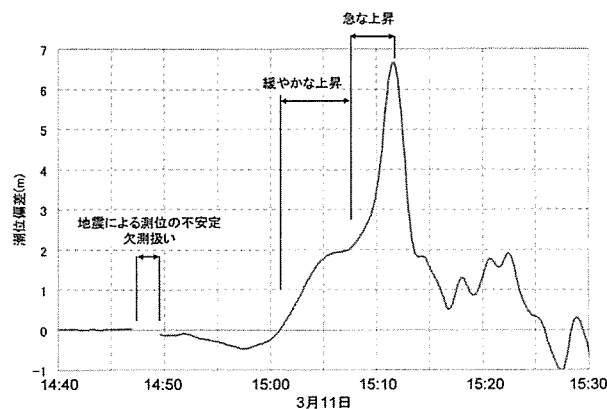
図 7: 岩手南部沖に設置されている GPS 波浪計がとらえた津波の第 1 波（港湾空港技術研究所，2011）。

第 1 波の押し波にみられる波長の異なる 2 つの波の成因は、古村（2011）によると、プレート境界で発生した深い地震の地殻変動で約 2m の波が、そして浅い日本海溝寄りのプレート境界地震の大きな地殻変動で波長の短い約 4.7m の波が形成されたと考えられるという。

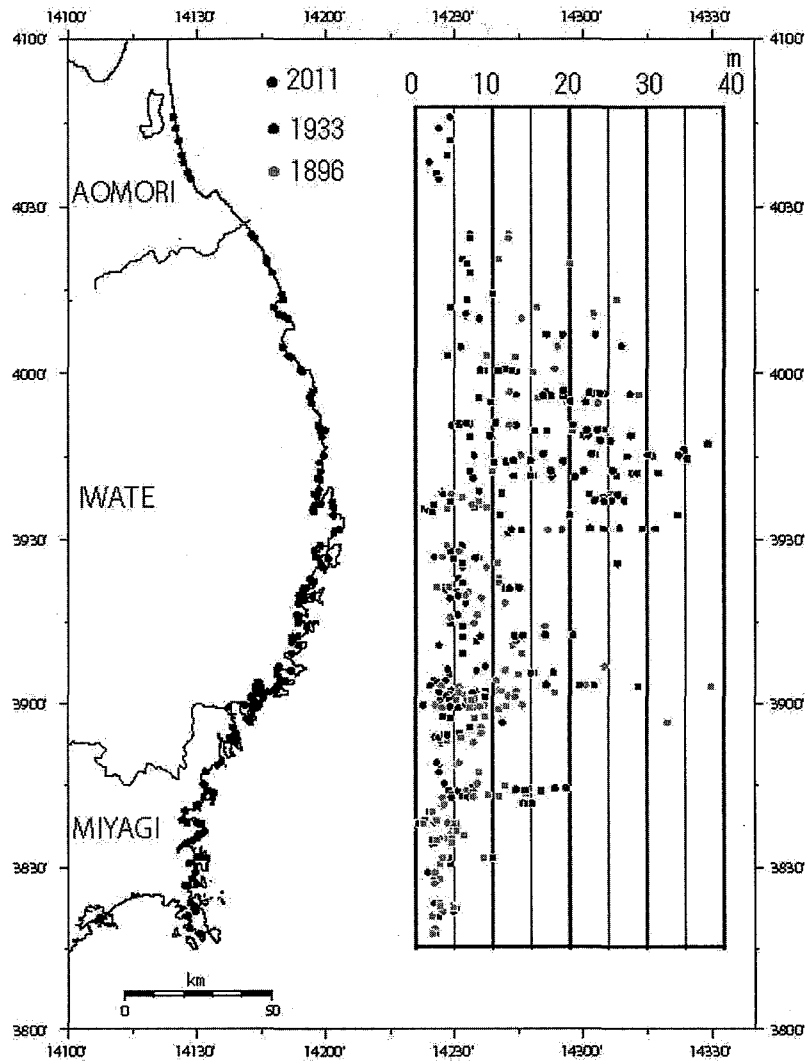
図 8: 東北地方太平洋沖地震津波と 1896 年明治三陸地震津波の遡上高の比較 (都司ほか, 2011)。

今回の津波と明治三陸地震津波の波高を比較すると、三陸沿岸地域では、今回の津波の波高が高い地点が多いが、すべての地点でそうであるわけではない（図 8）。今回の津波の最大遡上高は、重茂半島東側の宮古市姉吉地区で東京水産大学の研究者が観測した 38.9m である（岩手日報 2011 年 4 月 16 日記事）。津波の最大遡上高は、1896 年明治三陸地震津波では三陸町綾里で 38.2m、1933 年昭和三陸地震津波では三陸町綾里湾で 28.7m であった（宇佐美，1996）。

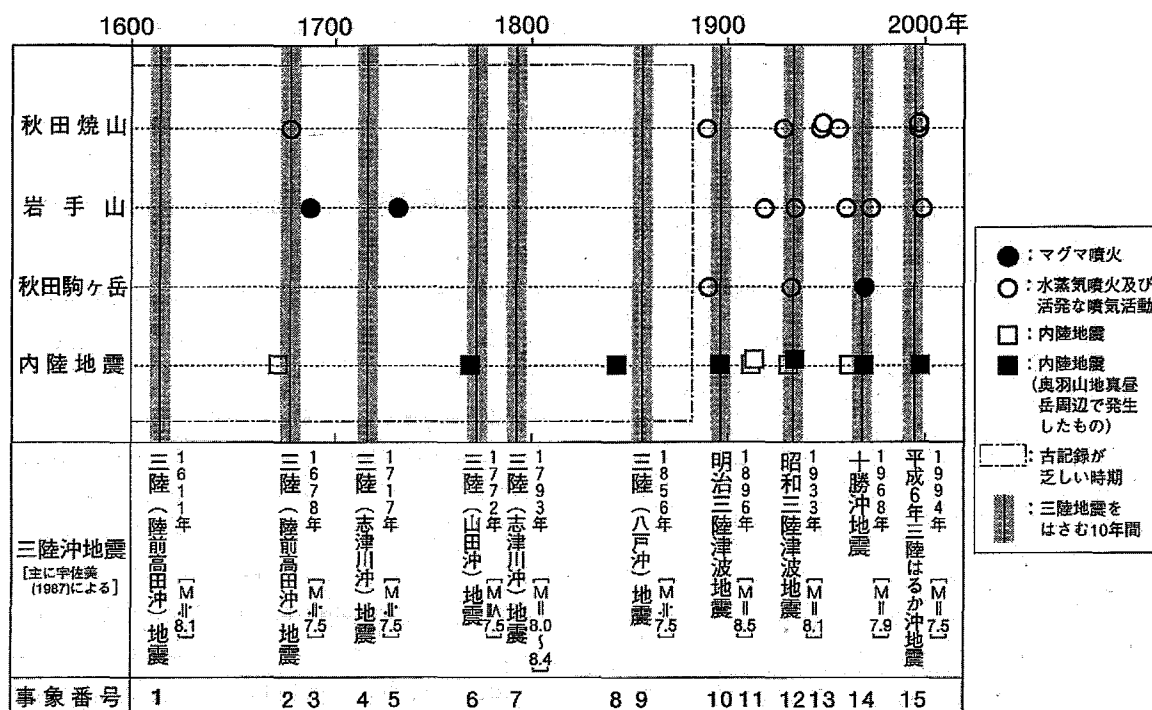
図 9: 三陸沖地震と内陸地震, 火山活動の時間的相関 (土井, 1998)。

今回の地震に関係して内陸地震や火山活動が活発化したように、過去においても、東北地方北部では、三陸沖地震の発生前後に内陸地震、火山活動が発生したことが土井（1998）により指摘されていた。図 9 は北緯 38°30′～41°00′ 間で発生した M7.5 以上の三陸海岸から日本海溝付近までの範囲で発生した地震の発生前後 5 年以内に、内陸地震と 3 火山（岩手山・秋田駒ヶ岳・秋田焼山）の火山活動の相関を示している。とくに、1933 年昭和三陸地震津波時には、内陸地震（1931 年小国地震、1933 年と 1935 年の七時雨山鳴動など）、火山活動（1932 年秋田駒ヶ岳水蒸気噴火など）があいついで発生した。

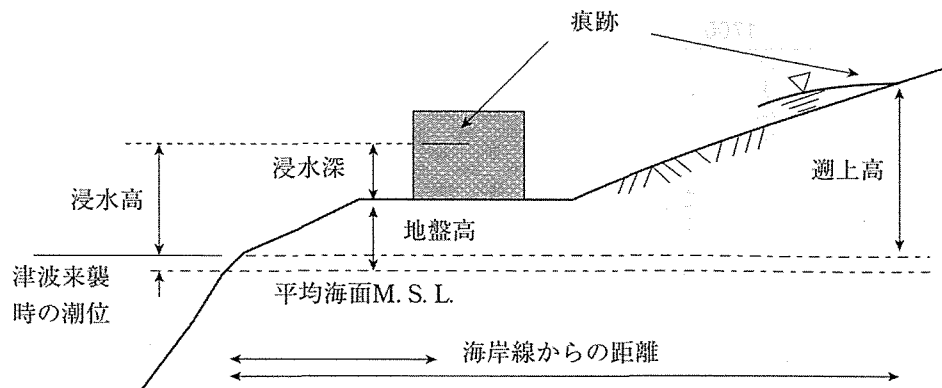
図 10: 津波の遡上高と浸水深（藤間，2007）。

一般に、津波の陸上への侵入は、津波痕跡にもとづく浸水深（浸水高）と遡上高により記載される（図 10）。これらは津波来襲時の潮位を基準にした高度で定義されている（藤間，2007）。空中写真では浸水深は決定できないが、浸水痕跡の判読は可能であり、浸水（遡上）到達線を判読し記載することができる。

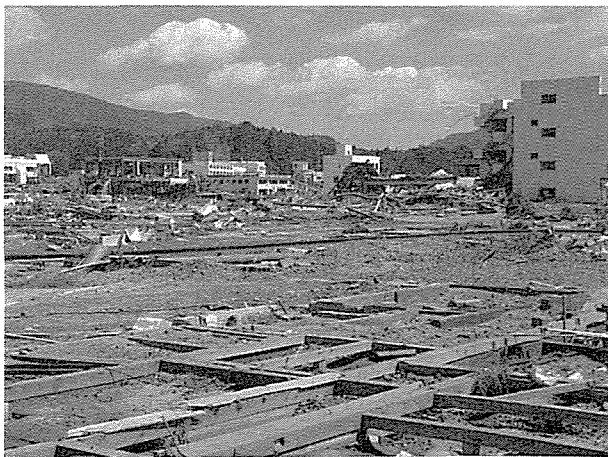
図 11: 基礎のみを残して流失した木造家屋。陸前高田駅前，20110328 撮影。

一方、表 3 のように、津波による木造家屋の被害程度として、家屋の基礎を残して建物の壁のみならず柱も破壊されて流失している場合（これを「全壊」という；図 11），津波強度は 1 以上であ

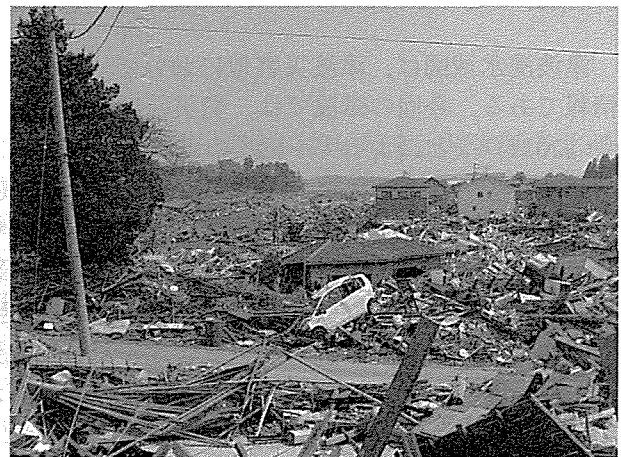
図 12: 津波で押し寄せたがれきの帯。がれきは家屋片、流木、車などからなる。宮城県気仙沼市松崎五鱈，20110414 撮影。

また、津波は、海岸林を折損して生じた流木や木造家屋の建材、農業施設やライフラインの資材などを船舶・車両などととも運搬しながら陸上を這い上がっていく。このように陸上に運搬された大きながれきは、津波の浸水深と流速が低下すると、浮動を停止して集中して定置する（図 12）。大きながれきが集中して定置した範囲の到達線は、空中写真で容易に判読できる。この境界線は、津波の流速とともに流動方向などを反映していると考えられる。

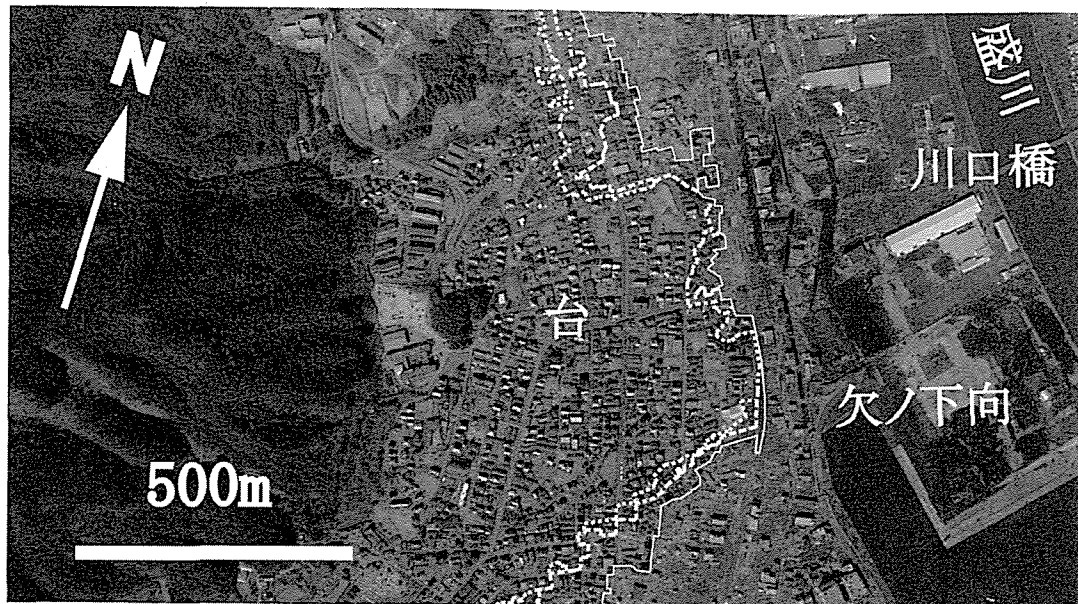
図 13: 大船渡市台付近の津波浸水域図（暫定版）。実線は木造家屋が破壊され流失した津波強度 1 に相当する線，破線は大きながれきが到達した線，点線は津波の溯上高を示す線である。これらの境界線は空中写真判読で決定した。

る。大船渡湾奥に達した津波は、そのまま低い海岸平野と盛川を這いのぼり、東西両側の丘陵斜面の低所にも浸水した。図の台地区は、山地から張り出す尾根線が湾岸付近まで伸びる丘陵状の地形のため浸水をまぬがれていること、丘陵斜面の傾斜角が大きいため、浸水図の 3 つの境界線が近接することを示している。

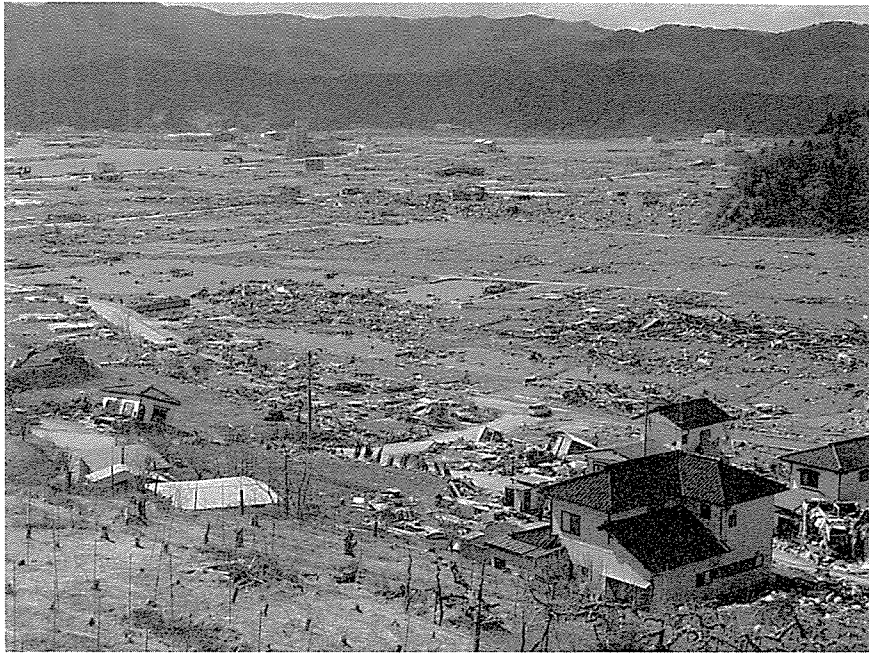
図 14: 陸前高田市の津波被害の状況。低平な海岸平野にあった市街と JR 大船渡線などは、ビルを残してすべて破壊され、平野が見渡せる状態になった。また地盤の沈降により湛水している地区がみられる。20110328 撮影。

海岸平野は標高 4 m 以下の低平な地形であるため、ここにあった木造家屋は、その基礎をのこしてすべて流失した（図 14）。残ったのは鉄筋コンクリートビルといくつかの鉄骨ビルである。市街地の道路は、津波堆積物におおわれて、その位置が不明確になる区間が多く認められる。

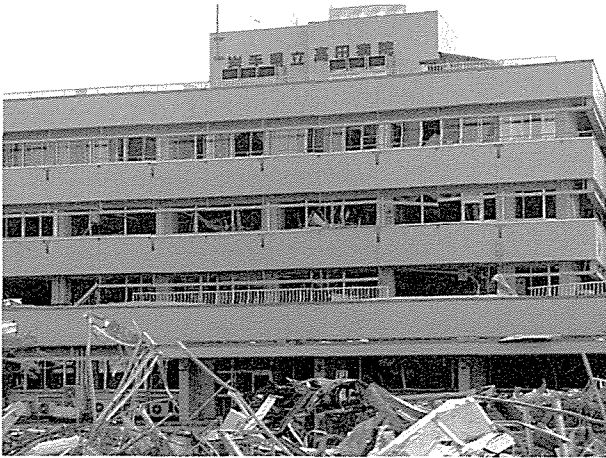
図 15: 津波が 4 階病室まで到達した陸前高田病院。海（南）側に面する病室の窓ガラスは 4 階まで割れ、北側の 4 階窓ガラスは割れていない。津波当日、岩手在住の津波研究家・山下文男氏は、4 階病室で津波に襲われたが津波に耐え、屋上に救出されたあと、翌日救助された。陸前高田市中堰，20110328 撮影。

津波は市街地北部で標高 20 m 以上の地点まで溯上している。津波は、陸前高田病院ビルの海に面した面では 4 階（図 15）まで、標高約 4 m にあり丘陵地との境界に建つ陸前高田高校では 3 階まで浸水している（図 16）。低平地における同様な浸水深は、宮城県南三陸町（図 17）、山田町船越の介護老人保健施設「シーサイドかる」（図 18）でも確認されている。また流木などの浮遊物の衝突による破壊（図 19）や津波火災（図 20）が生じた地域もある。

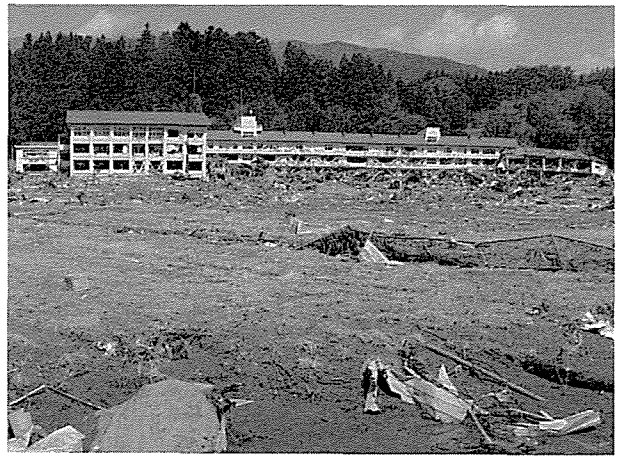
図 16: 海岸平野のもっとも丘陵寄りにあり、3 階まで被災した陸前高田高校。高校の地盤高度は約 4m. 陸前高田市長砂，20110328 撮影。

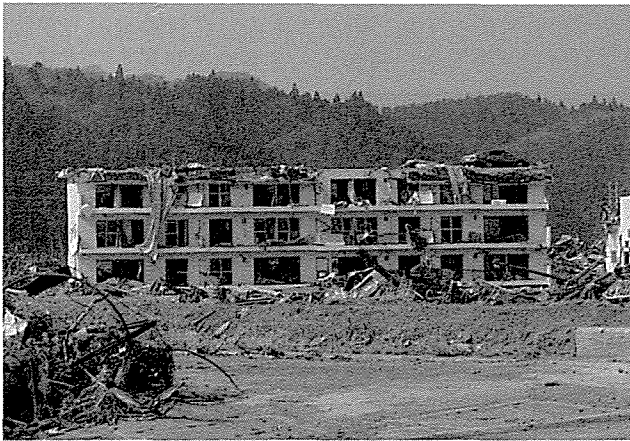
図 17: 3 階ビル屋上にのる乗用車。ビル 3 階を越える浸水深を示す。宮城県南三陸町志津川，20110414 撮影。

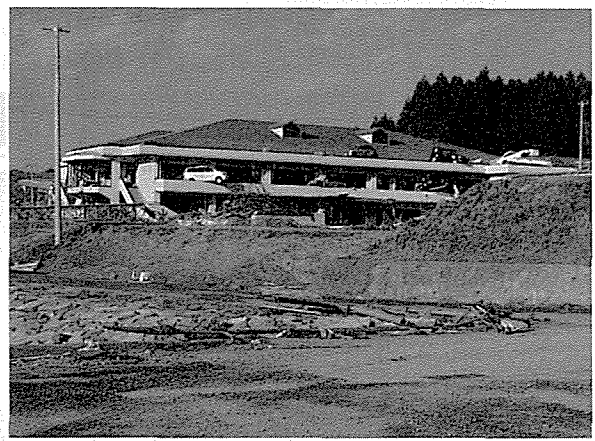
図 18: 高台にあるビルの屋根にのる乗用車。ビルの屋根に達する浸水深を示す。山田町船越，20110403 撮影。

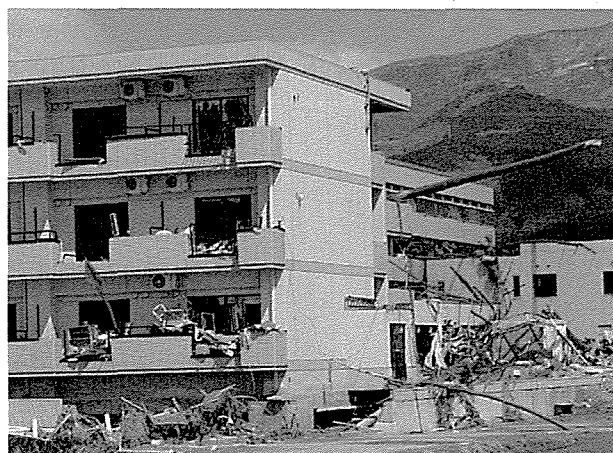
図 19: ビル 3 階に突き刺さる流木。流木は高田松原の松と思われる。陸前高田市中宿, 20110328 撮影。

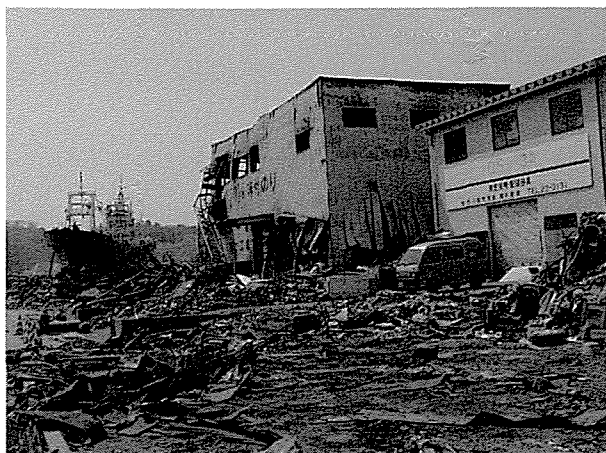
図 20: 津波で内陸に運ばれた船舶と発生した火災。大きな津波火災は、大槌町、宮城県気仙沼市、宮城県名取市などで発生した。宮城県気仙沼市, 20110414 撮影。

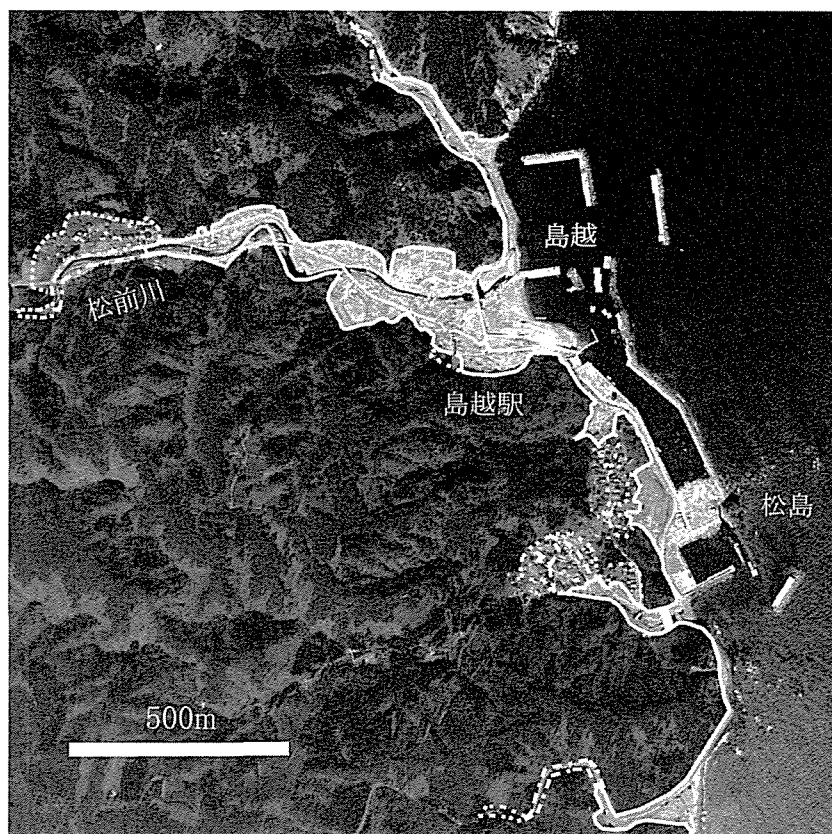
図 21: 田野畑村島越の津波浸水域図（暫定版）実線は木造家屋が破壊され流失した津波強度 1 に相当する線、一点鎖線は大きながれきが到達した線、点線は津波の溯上高を示す線である。これらの境界線は空中写真判読で決定した。

田野畑村は、海岸にそって標高 130 m を越える広く平坦な海岸段丘が発達し、松前川などの河川は、この段丘を深く開析して幅の狭い谷を形成している。島越集落は、松前川の谷底にそって立ち並び、段丘崖の直下にある島越港西方の高台などにもある（図 21）。

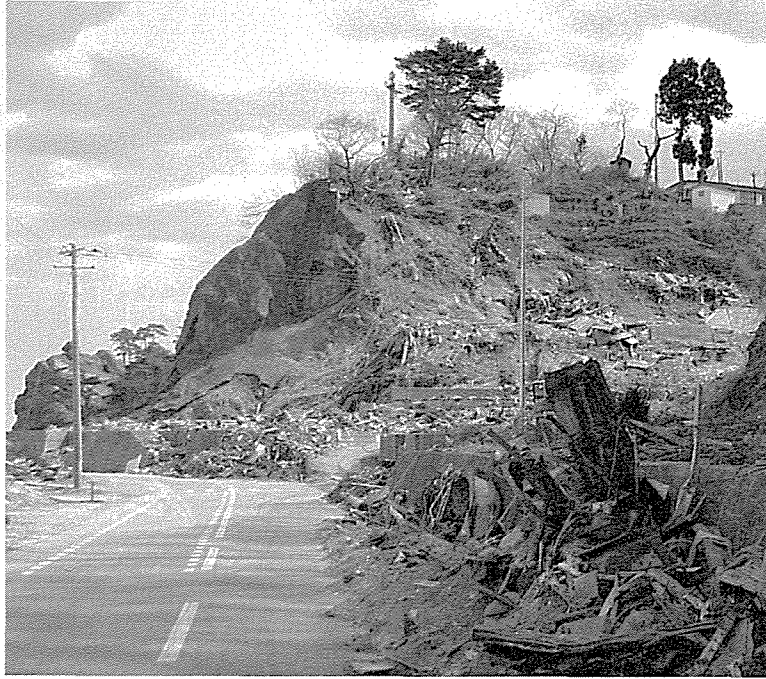
図 22: 田野畑村島越港裏の高台に達する津波痕跡。垂直の崖をもつ高台は，標高 30～35m（地形図読み）の稜線まで津波痕跡が達し，上流側（写真右）にむけて傾き下がる土砂侵食跡が認められる。田野畑村島越港，20110403 撮影。

津波は、段丘崖下では急斜面に衝突して打ち上げている。島越港西では、高台に打ち上げた津波の高さは 30～35 m（地形図読み）に達している（図 22）。津波は小河川にそって標高 20 m 以上まで溯上し、島越港西の小さい谷の中では、建設されていた防潮水門を越えて背後の谷沿いの集落を破壊した。

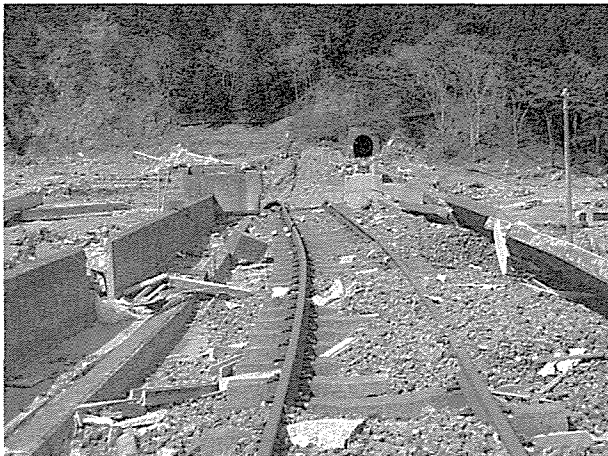
図 23: 破壊された三陸鉄道北リアス線の島越駅高架橋。三陸鉄道北リアス線島越駅は，松前川にかかる高架橋ごと破壊された。鉄道は写真奥のトンネルに続いていた。田野畑村島越，20110403 撮影。

また、津波は、松前川河口付近を横断する三陸鉄道北リアス線の鉄筋コンクリート製の高架橋を島越駅もろとも倒壊させ（図 23）、松前川を溯上して谷底の集落を流失させた。

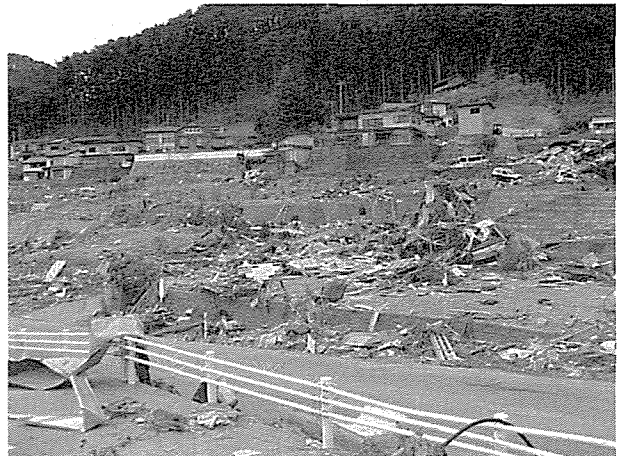
図 24: 低地と高地の住宅被害の相違が明瞭にあらわれた田野畑村平井賀集落。20110403 撮影。

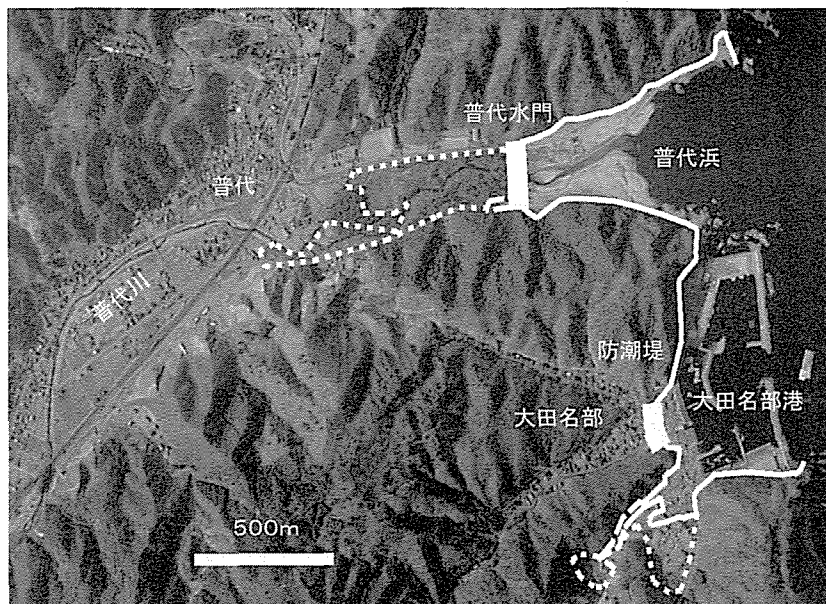
図 25: 普代村中心部の津波浸水域図（暫定版）．実線は木造家屋が破壊され流失した津波強度 1 に相当する線，一点鎖線は大きながれきが到達した線，点線は津波の溯上高を示す線である．太実線は水門または防潮堤を示す．津波は普代川下流に建設されている普代水門を越えたが，その水量は少なく，普代川をわずかに溯上したのみで，普代村中心街には到達しなかった．また，大田名部港西に建設されている防潮堤により，津波は大田名部集落には入らなかった．これらは今回の津波に対して効果を示した数少ない防潮施設の例である．

普代村は、標高 170 m を越える海岸段丘を侵食する普代川の谷底に中心市街があり、段丘崖下に大田名部港がある（図 25）。

津波は、普代浜の上流約 500 m に建設されている普代水門（高さ 15.5 m、全長 205 m; 図 26）を 2～3 m の高さで越えたが、越流量は少なく、普代川にそって水門から約 800 m 上流まで溯上したのみで、中心市街地には達しなかった。また、大田名部港では、津波は小沢にそって溯上したが、小

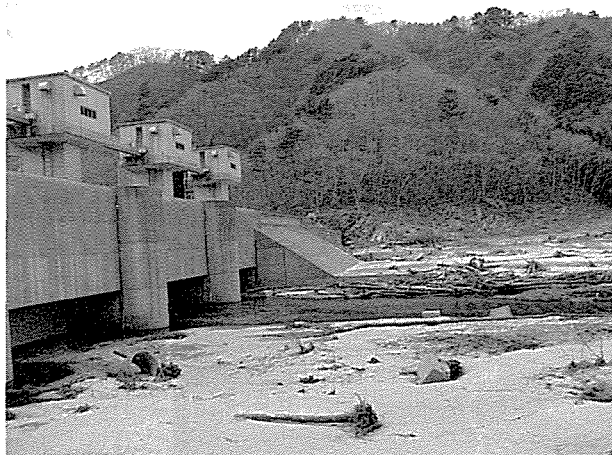
図 26: 普代村中心街を守った普代水門。普代川河口（普代浜）から約 500m 上流に建設されたこの水門は、高さ 15.5m、全長 205m、1984 年に完成した。今回の津波は水門の 2~3m 上を越えたが、越流量は少なく、普代川にそって水門から約 800m 上流まで溯上したのみである。普代村普代浜、20110403 撮影。

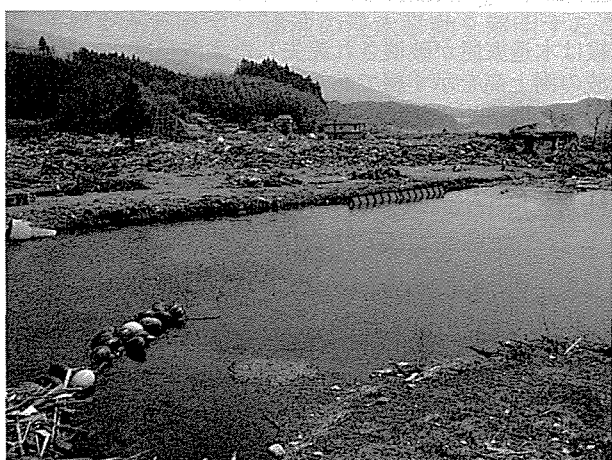
図 28: 気仙川を溯上して氾濫した津波。気仙川河口から溯上した津波は、河口から約 9.3km 地点までは河川堤防を越えて氾濫した。写真は気仙川と矢作川が合流する上流約 7.5km 地点の様子で、堤防と河岸低地ががれきが散乱している。JR 大船渡線は橋、線路とも流失している。陸前高田市瀬戸内、20110414 撮影。

証言によると，「気仙川をがれきの山が黄色い煙を上げて上流に向かって進んでいった。何がおこったか最初はわからなかった」という。溯上した津波は，上流 8.2km 付近までの堤防を越えて河岸低地に浸水した（図 28）。気仙川の支流矢作川が合流する上流約 7.5km 地点では，気仙川の水面から約 6m の廻館橋の欄干にがれきがのこることから（図 29），がれきの高度はこの橋よりも高かったと推定される。この地点のがれきには，高田松原の松とみられる流木が多数認められる。

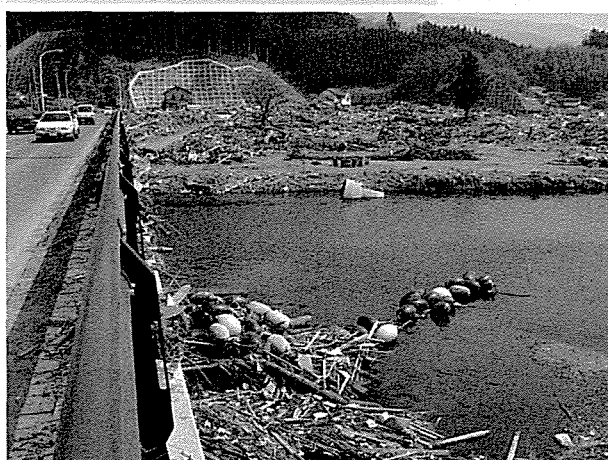
図 29: 気仙川にかかる廻館橋の欄干と橋上に散乱するがれき。廻館橋は河口から約 7.5km 地点にある。がれきの高さは、川面から約 6m の橋の高さより高かったことがわかる。陸前高田市瀬戸内、20110414 撮影。

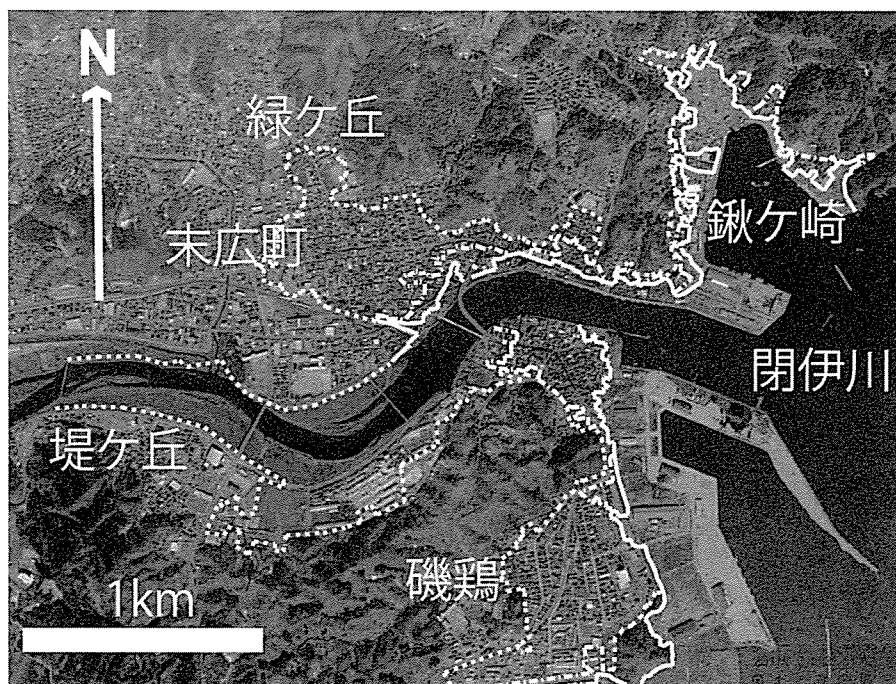
図 30: 宮古市閉伊川付近の津波浸水域図（暫定版）。実線は木造家屋が破壊され流失した津波強度 1 に相当する線、一点鎖線は大きながれきが到達した線、点線は津波の溯上高を示す線である。津波は東方の宮古湾から侵入して鉾ヶ崎地区、磯鶏地区の住宅に被害を与えた。一方、閉伊川の河口から溯上した津波は、直進して河川堤防を越え、JR 山田線の堤防状の線路に南側を限られて、宮古市中心街の末広町に侵入し、緑ヶ丘に達した。津波は閉伊川にそってさらに溯上し、右岸の堤ヶ丘東方まで河川堤防をこえて氾濫した。鉾ヶ崎地区・磯鶏地区・末広町の被災は、津波の直進性を示している。

図 30 は宮古市中心部の津波浸水域図（暫定版）である．宮古湾に侵入した津波は，湾の西側の宮古市市街地に東方から押し寄せ，鉾ヶ崎地区，閉伊川河口，磯鶏地区に侵入した．鉾ヶ崎地区と磯鶏地区では，地区西側の山地まで浸水し，鉾ヶ崎地区では山脚に押し付けられるように「がれきの帯」が形成された．

一方，閉伊川の河口から溯上した津波は，真っ直ぐ進み，閉伊川堤防を乗り越えて宮古市の中心街である末広町に侵入し，緑ヶ丘付近まで達した．この時，津波の進行方向と平行して走る JR 山田線の堤（盛土）は，浸水域の南側の境界線となった．

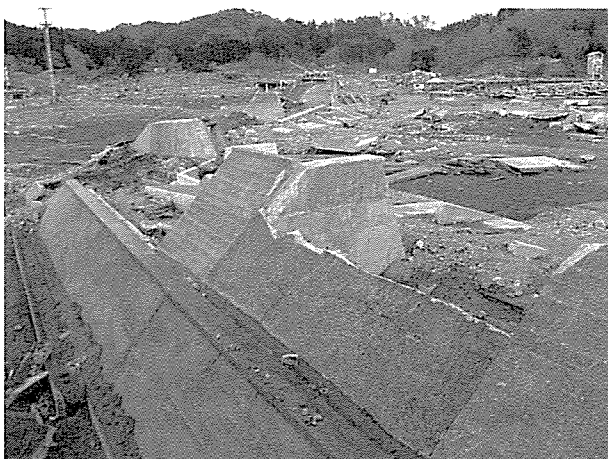
図 31: 宮古市田老の破壊された防潮堤。田老町の防潮堤は高さ 10m で、増築されて X 字型を呈している。津波はすべての防潮堤を越えて住宅地に侵入したが、津波の進行方向に高角度で交わる新しい防潮堤は海側に倒壊し、防潮堤背後の住宅はその基礎を残してすべて流失した。宮古市田老町，20110328 撮影。

津波の進行方向における大きなエネルギーを示す事例は，宮古市田老町の防潮堤でもみられる．田老町では，1933 年昭和三陸地震津波の教訓をもとに，狭い海岸平野を守る高さ 10m の防潮堤が逐次建設され，X 字型の防潮堤となっている．今回の津波では，湾に侵入した津波の進行方向と高角度で交わる防潮堤は破壊され，その背後にあった住宅は基礎を残してすべて流失した（図 31）．これに対して，津波の進行方向と大きく斜交する（より平行に近い）防潮堤は破壊されず，その背後の住宅は越流により破壊されたものの，流失家屋は少ない（図 32）．

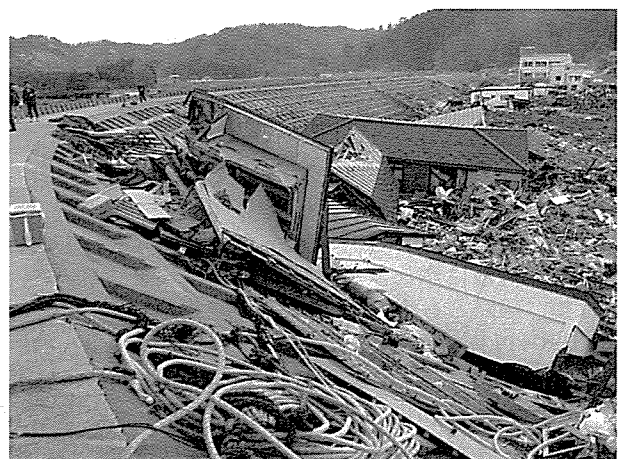
図 32: 宮古市田老の破壊されなかった防潮堤。津波の進行方向に低角度で交わる古い防潮堤は、越流されたが破壊、洗掘されることなく、防潮堤の背後の住宅も全壊（流失）から半壊であった。このことは津波の進行方向に低角度で交わる（平行に近い）防潮堤ほど施設の効果を発揮することを示している。宮古市田老町，20110328 撮影。

これらの事実は，津波の直進性と，進行方向に大きなエネルギーをもつことを示している．したがって，津波の進行方向に当たることが想定される地区の津波対策や街づくりには，この津波の性質が考慮されることが望まれる．また，津波に対する構造物の形状は，流線形や円形などとともに，
