学位論文

流域の地形発達史を取り入れた
土石流の警戒避難情報に関する研究

岩手大学大学院連合農学研究科
生物環境科学専攻

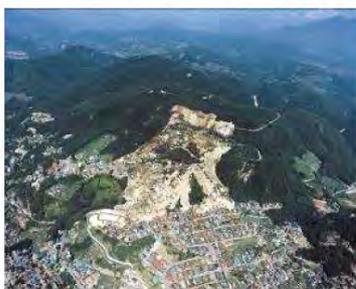
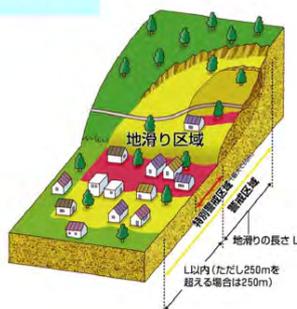
図－ 1.1 土砂災害警戒区域等の概要（国土交通省 HP¹⁵⁾）

※山腹が崩壊して生じた土石等又は溪流の土石等が一体となって流下する自然現象

※土地の一部が地下水等に起因して滑る自然現象又はこれに伴って移動する自然現象

市町村は、土砂災害警戒区域等の指定範囲に基づき、地域防災計画や土砂災害ハザードマップを作成する。土砂災害ハザードマップは、国土交通省公表の「土砂災害ハザードマップ作成のための指針と解説（案）平成17年7月¹⁶⁾」に基づき作成・公表されていると予想される。

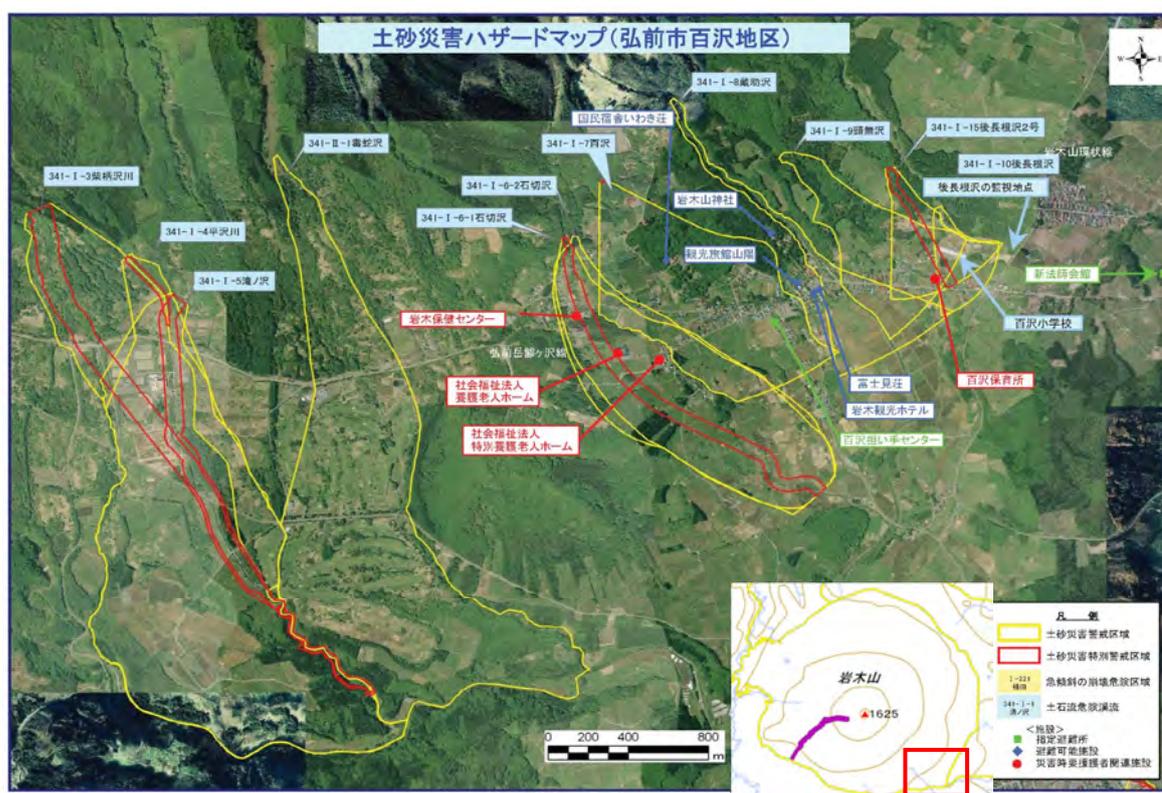
図ー1.2 土砂災害ハザードマップの例（弘前市役所HP¹⁹⁾から引用・加筆）

具体的な土砂災害ハザードマップの事例を図ー1.2に示す。これは青森県弘前市が平成22年に公表¹⁹⁾した土砂災害ハザードマップのうち，昭和50年8月豪雨に伴う土石流により22名が亡くなった土石流災害が発生した岩木山の南側斜面を示している（図ー1.2内に岩木山を示す図の赤枠）。この土砂災害ハザードマップは記載される内容から「土砂災害ハザードマップ作成のための指針と解説（案）平成17年7月¹⁶⁾」に基づき作成したものと推測される。記載される内容をみると土砂災害の危険性は，溪流名と土砂災害警戒区域等のみであり，土砂災害を引き起こす上流側の土砂生産源となる地形（崩壊地や地すべりなど）など流域情報は示されていない。

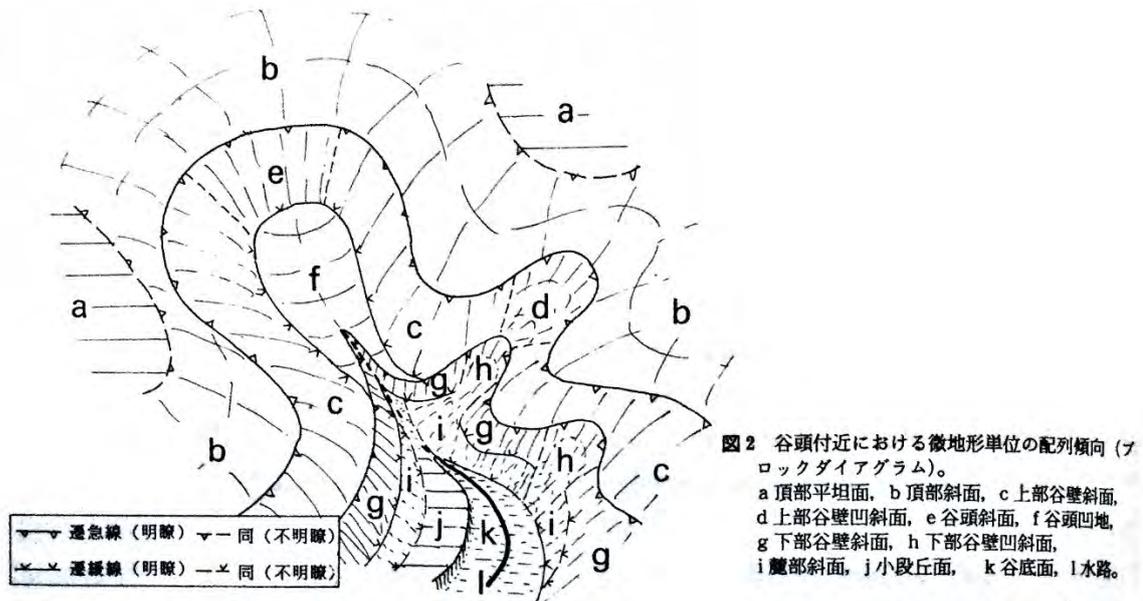
図一 1.5 斜面を構成する微地形単位及び配列傾向（田村²²⁾）

田村²²⁾は、斜面の各部分において生じる地形変化を微地形単位に区分し、その形態の特徴、構成物質、隣接地形面との関係性、形成時期を体系的にとりまとめた。代表的なものとして図一1.5に示す谷頭部の微地形単位の認定である。砂防分野に関連した微地形単位でいえば、新規の崩壊が認められるとした同図のf：谷頭凹地、g：下部谷壁斜面、h：下部谷壁凹斜面をあげている。テフクロロジーなどによりこれらの各微地形単位の形成年代がわかれば、斜面のどの部分が、いつ、どのような作用で形成されたかが明らかになり、近い将来の地形変化についてもどこで、どのような傾向の変化が起きやすいか推定できるとし、防災に対して有用な情報をもたらすとしている。

図2 谷頭付近における微地形単位の配列傾向（ブロックダイアグラム）。
a 頂部平坦面, b 頂部斜面, c 上部谷壁斜面,
d 上部谷壁凹斜面, e 谷頭斜面, f 谷頭凹地,
g 下部谷壁斜面, h 下部谷壁凹斜面,
i 麓部斜面, j 小段丘面, k 谷底面, l 水路。

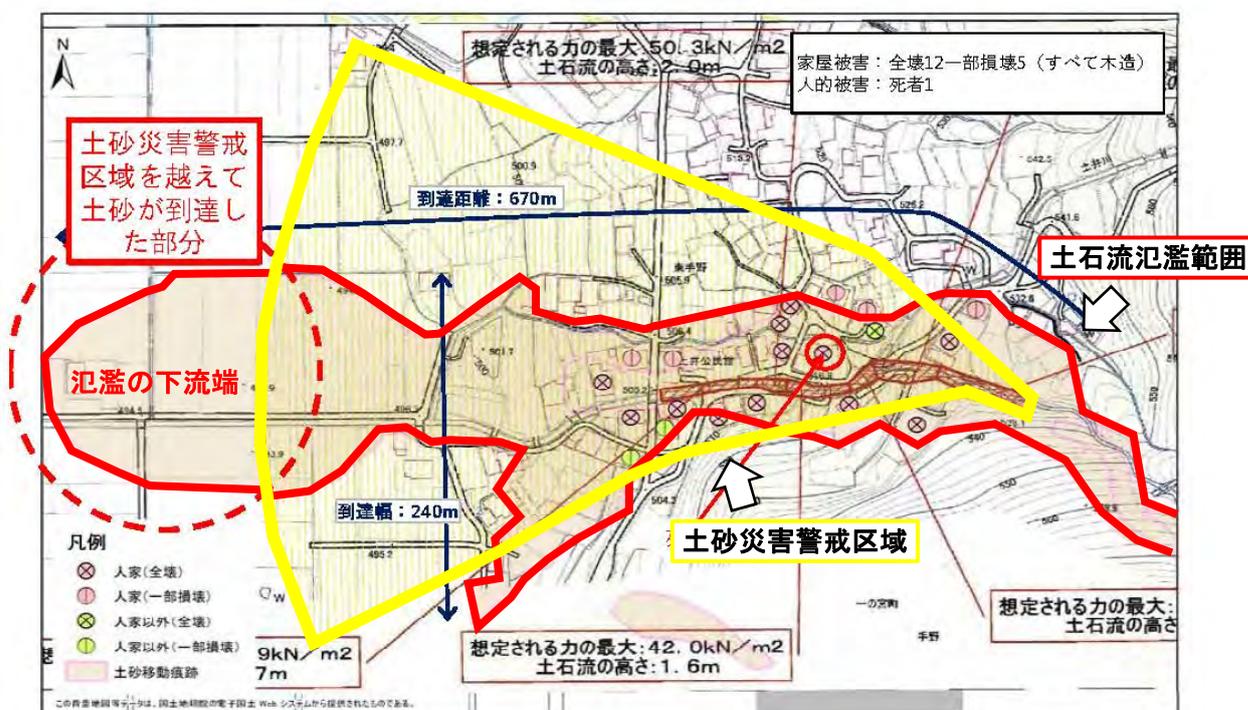
図－ 1.6 土砂災害警戒区域等と実際の土砂移動現象（国土交通省資料²⁸⁾を引用・加筆）

図－ 1.6 には土砂災害防止法に基づく基礎調査により指定した土砂災害警戒区域と平成 24 年九州北部豪雨により発生した土石流災害の氾濫範囲が相違する事例を示す²⁸⁾。本溪流は熊本県阿蘇火山地域のカルデラ壁に位置する溪流であるが、主に勾配と尾根地形を元に設定される土砂災害警戒区域を黄色線で、実際の土石流の氾濫範囲を赤色線で示した。図左側の赤破線丸は、土砂災害警戒区域を土石流が超えて氾濫した範囲である。図－ 1.7 には氾濫した土石流の粒度調査結果を示す。同図右上には同図中央に示された各調査地点の粒度分布調査結果が示されているが、氾濫範囲上流に位置する①地点に比べ、土砂災害警戒区域を超えた下流側の④地点では、堆積土砂の粒度が相対的に細かいことがわかる。同図に示される写真や地形図から、火山地域で生産された土砂は、土石流ないしは土砂流形態で流下し、下流の緩勾配な範囲になるにつれ土砂濃度が薄くなり、相対的に細かい礫径が泥流状に流下したものと推測される。

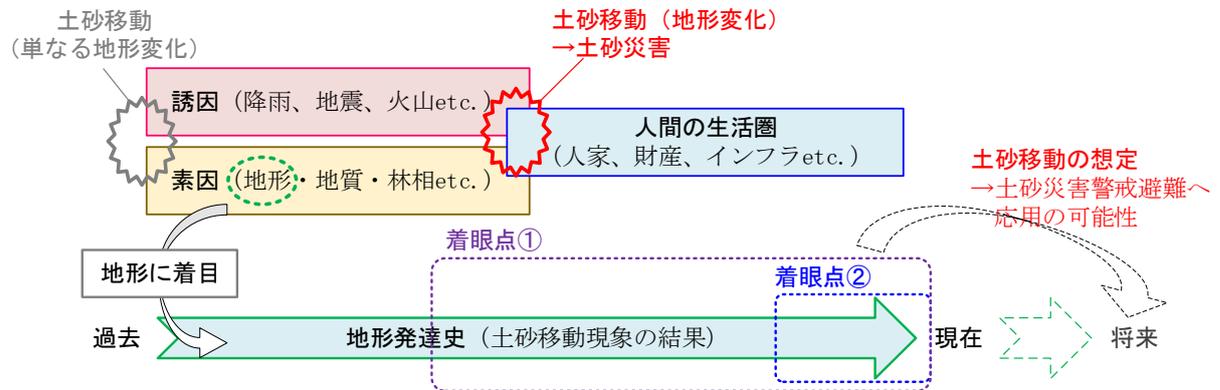
図－ 1.10 災害発生場と着眼点

具体的な地形発達史と土砂災害の関係性を図－ 1.10 に示す。素因と誘因の関係性により土砂移動は生じるが、灰色で示した範囲では地形変化としてのみ認識される。一方、赤線で示した人間の生活圏と重複する範囲では土砂災害として認識される。素因の地形に着目すると過去から現在にいたる土砂移動現象の結果、形成されている。

図－ 1.10 に示した地形発達史を長期的な視点（着眼点①）と短期的な視点（着眼点②）でみた場合、次の情報が得られると考えられる。

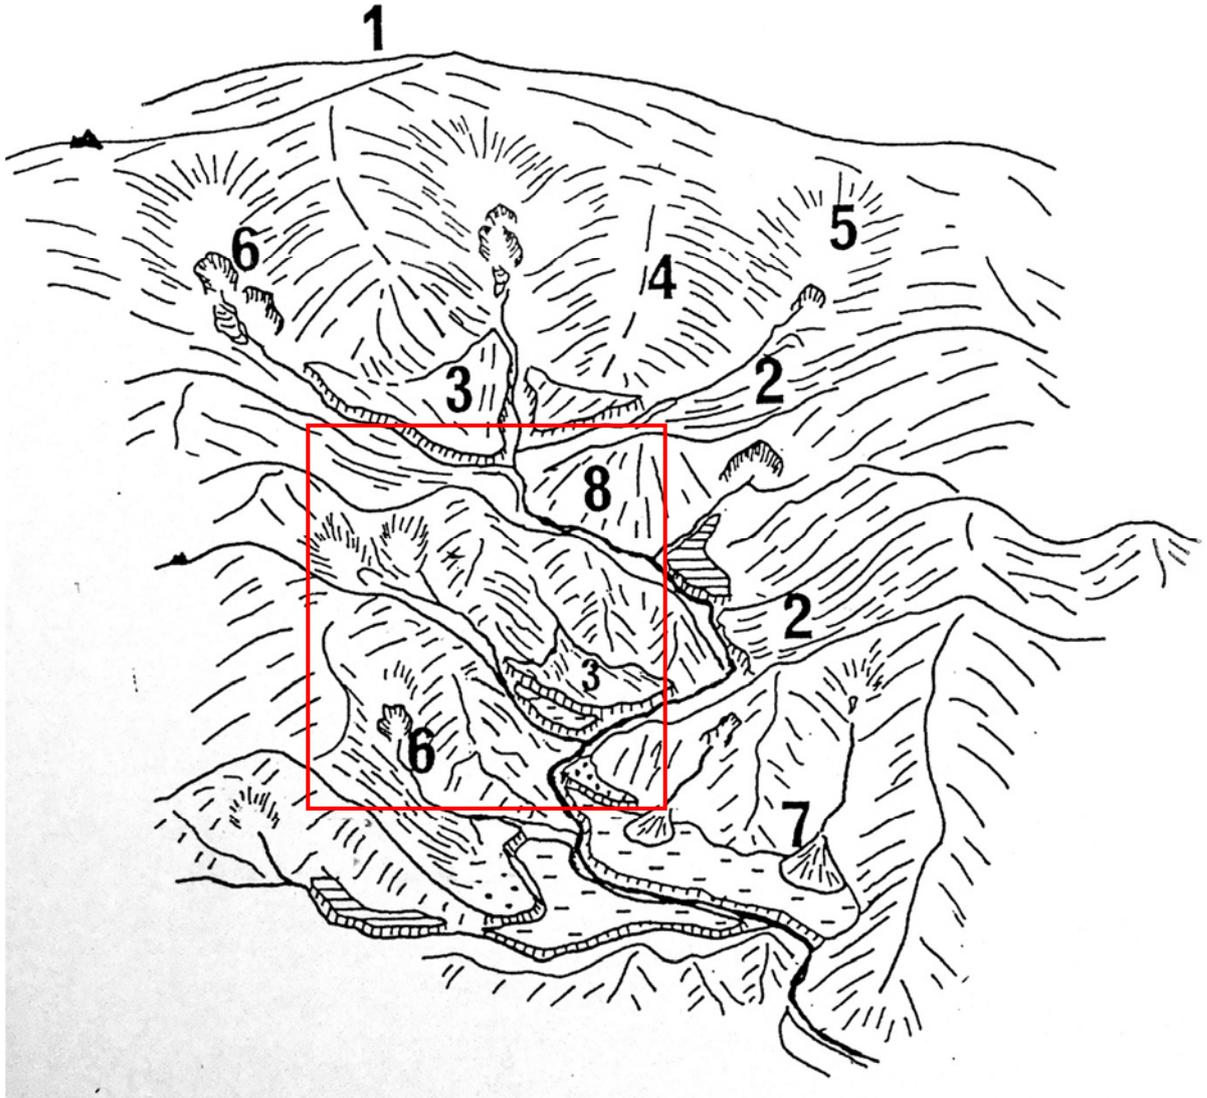
図-3.3 北上山地の斜面地形概念図⁸⁾ (図中の口は後述する図-3.15に対応)

檜垣⁸⁾は、北上山地における最終氷期以降の斜面地形発達を明らかにするにあたり図-3.3に示す8つの斜面地形を区分し、各斜面の地形及び斜面物質の特徴、また示標テフラと地形形成期の関係を検討している。

1 : 山頂緩斜面, 2 : 山麓緩斜面, 3 : 扇状地状緩斜面, 4 : 平滑尾根型斜面, 5 : 上位谷頭凹型斜面, 6 : 下位谷頭凹型斜面, 7 : 崖錐・沖積錐, 8 : その他の山腹斜面

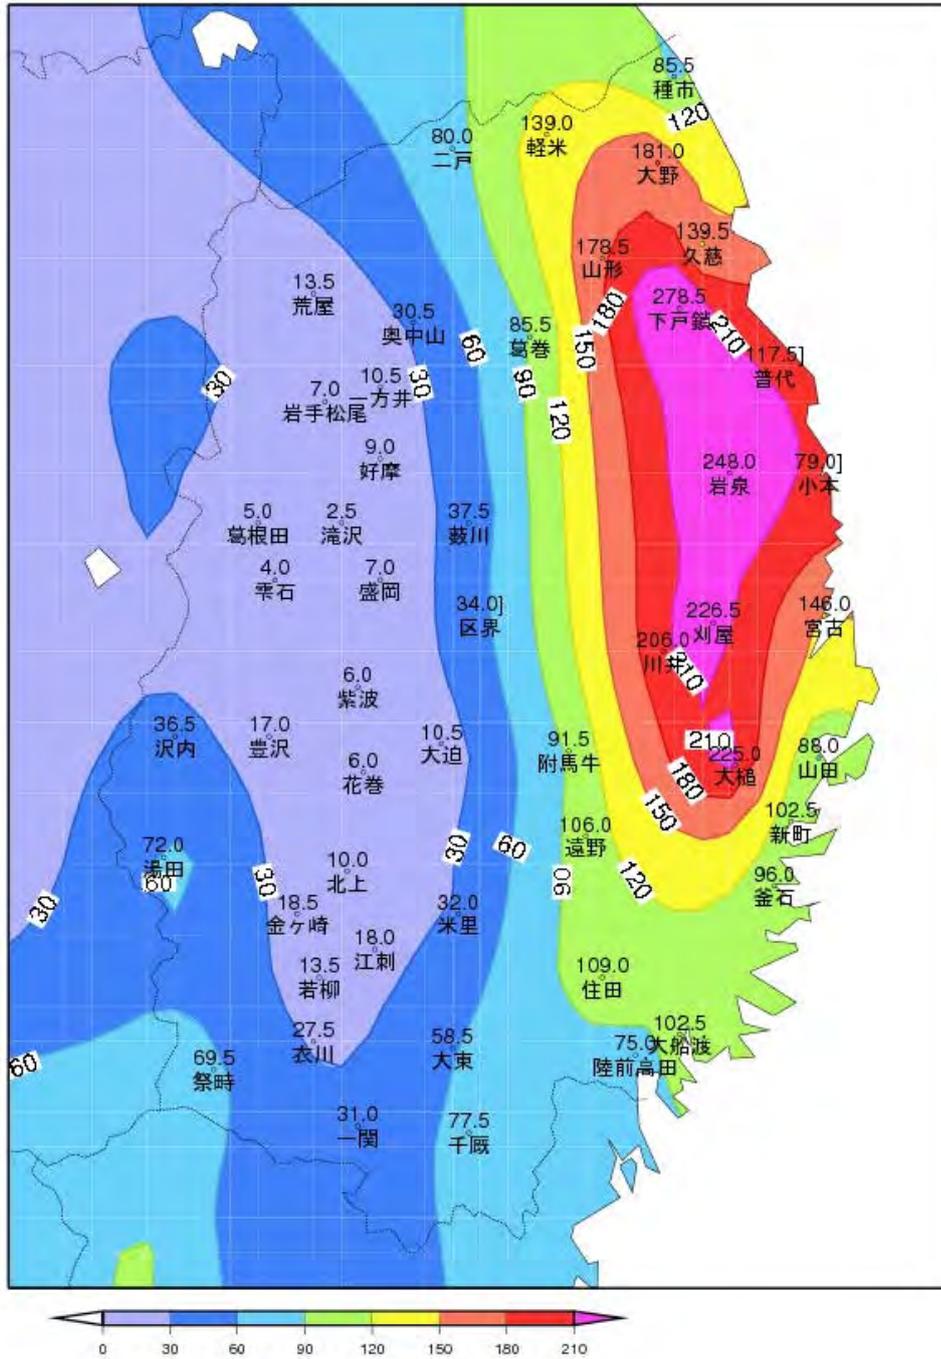
図一 3.5 総雨量線図¹⁾

盛岡地方気象台¹⁾によれば、調査地域周辺において8月29日0時から8月31日12時まで降雨が観測されている（図－ 3.4）。調査地域近傍の岩泉雨量観測所では248mmを観測し、周辺地域に比べて多量の降雨があった（図－ 3.5）。また同観測所における日最大1時間降水量70.5mm（8月30日17:21から18:21まで）は、1976年に統計を開始して以来、観測史上1位の記録を更新している。

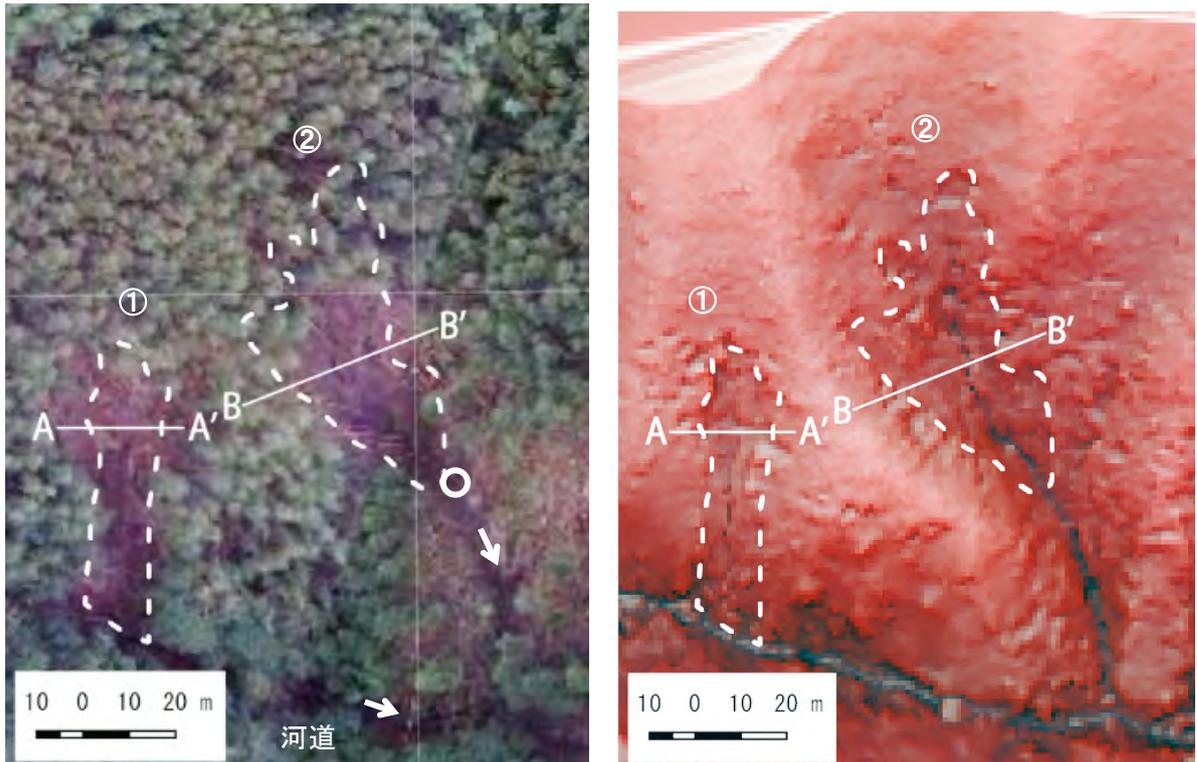
図－ 3.8 崩壊地の抽出事例

木に覆われているが、赤色立体地図では傾斜変換線が形成されている。これを図－ 3.9① A-A' 及び図－ 3.10② B-B' 横断図でみると非崩壊斜面と崩壊面の境界部には矢印で示した傾斜変換線が形成されている。横断図には周囲から想定される崩壊前の地表面を破線で示したが、この図からも平均的な崩壊深が1 m程度とみられる。

崩壊範囲として、①は斜面上部の崩壊頭部から河道までの範囲を抽出した。②は、下方斜面へ移行するにつれて崩壊幅が狭くなり斜面から河道に遷移するので、赤色立体地図に丸で示した地点までを崩壊範囲として抽出した。

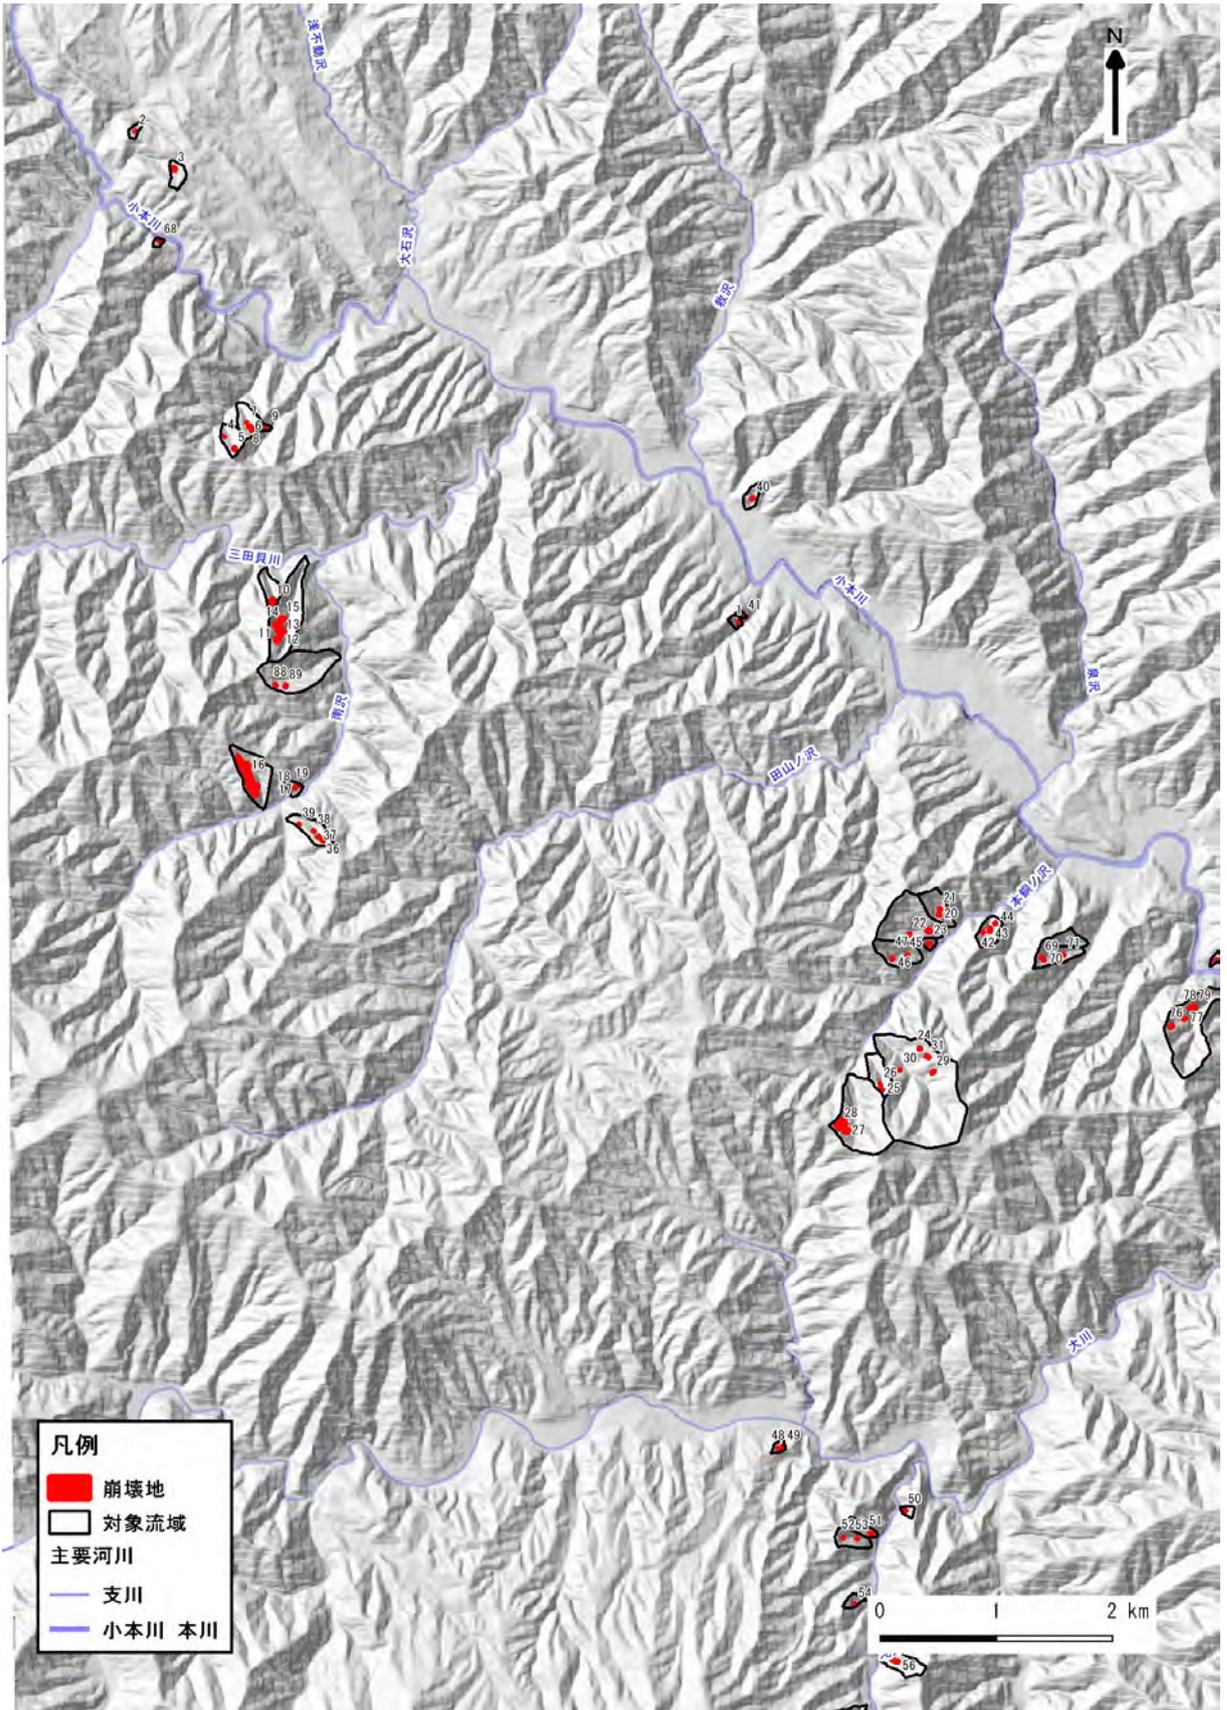
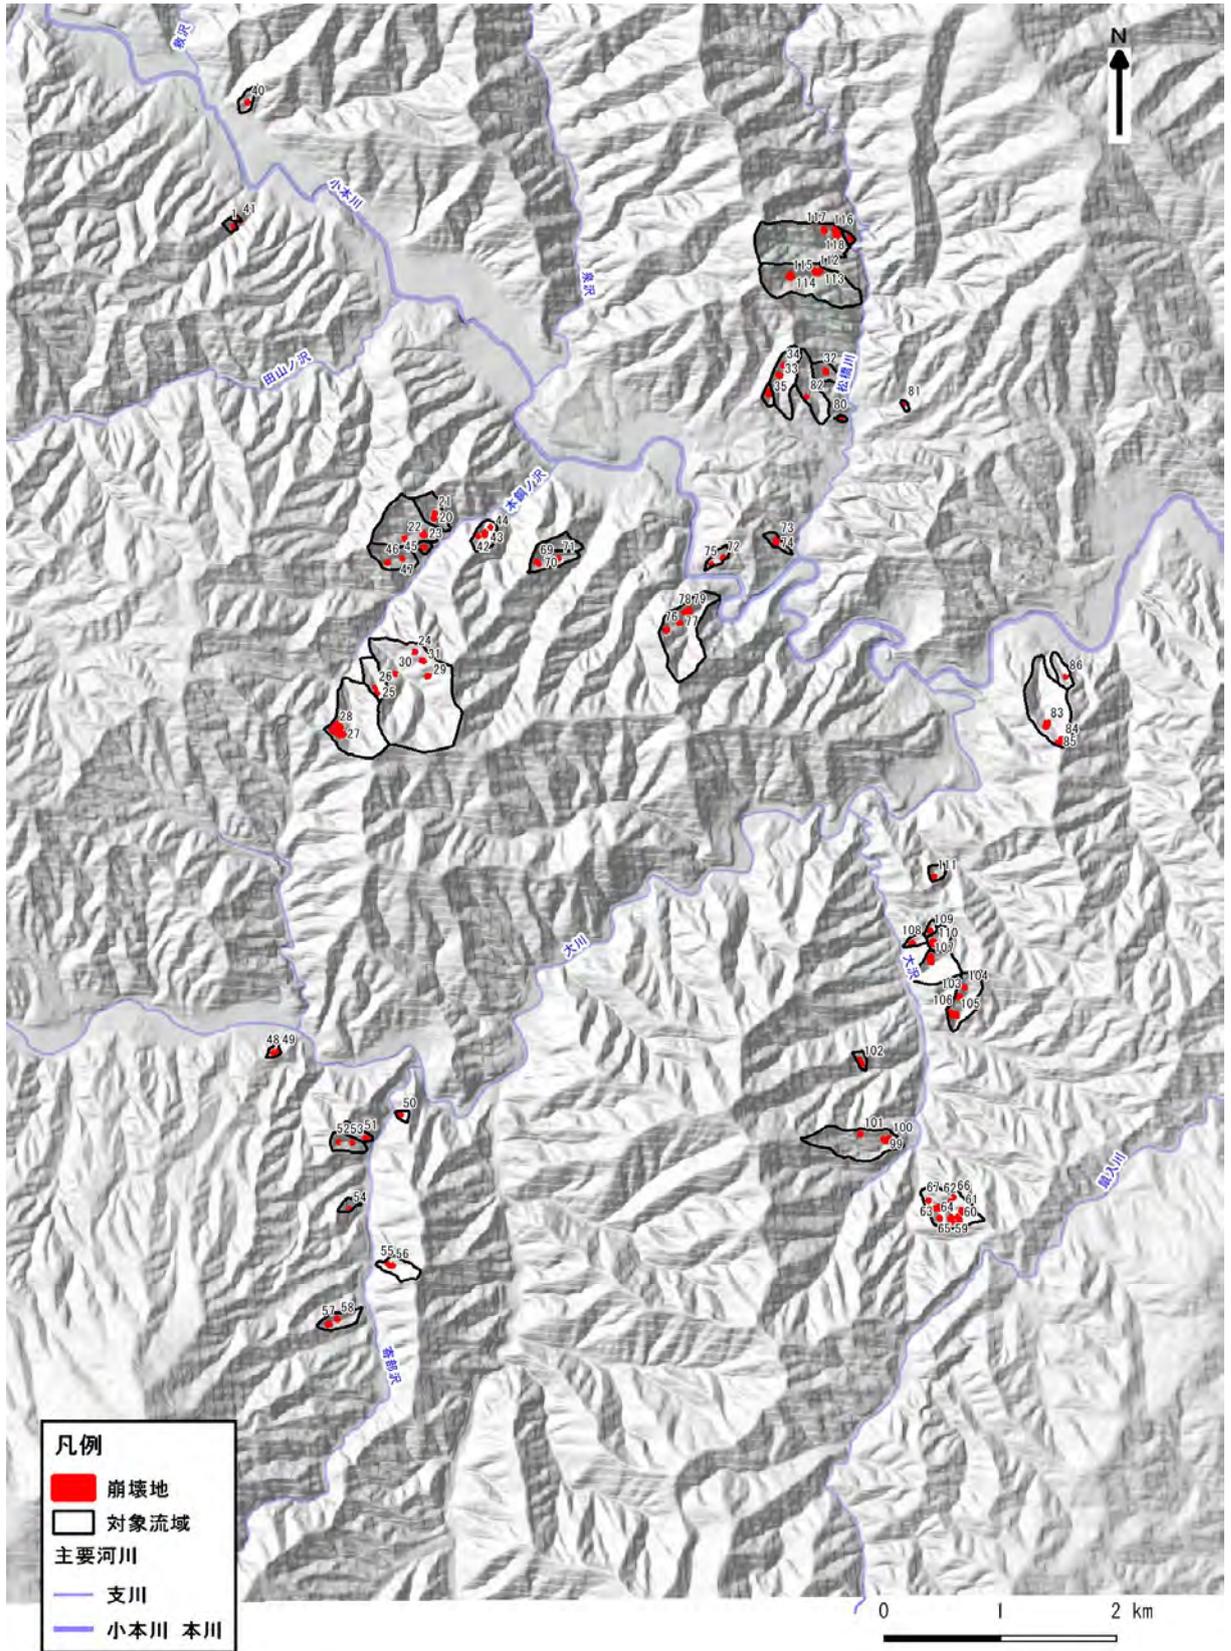
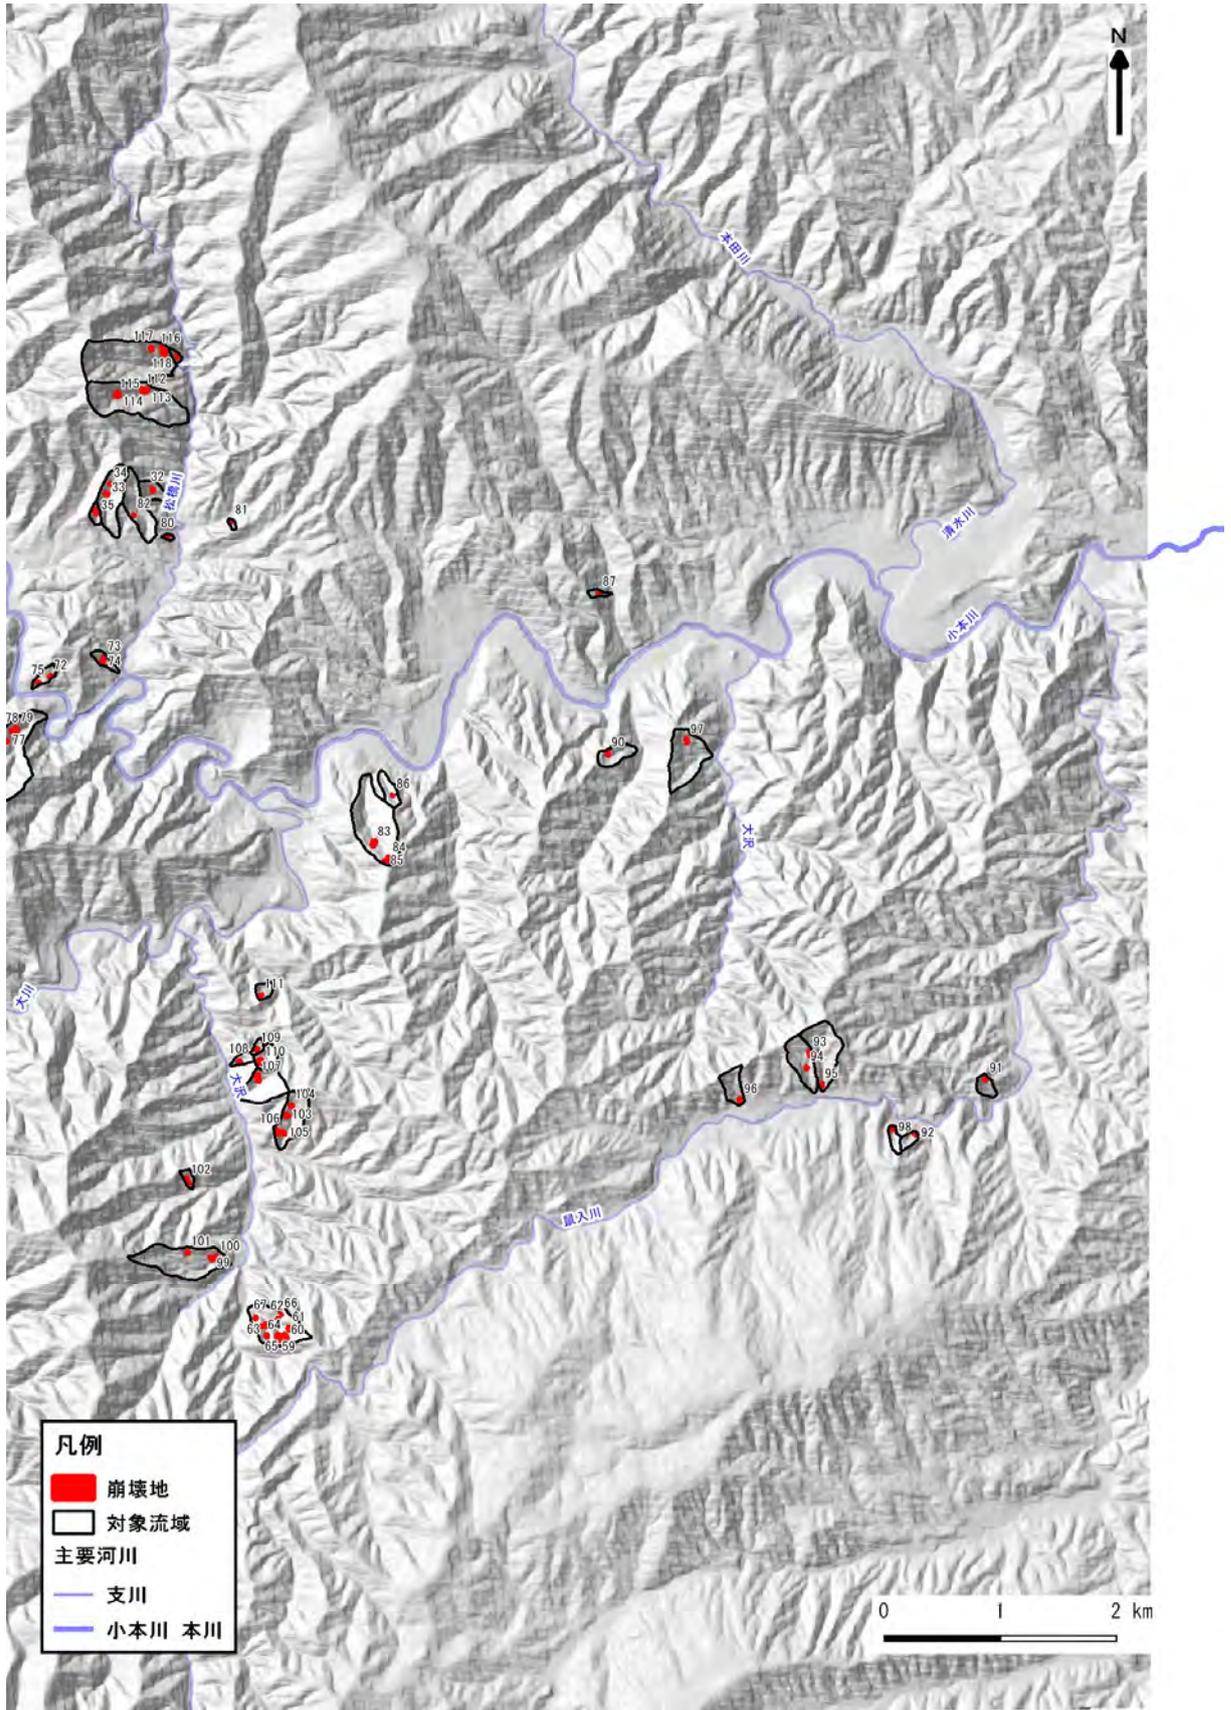
图一 3.11 崩壊分布図 (①対象地域西)

以上示した抽出の考え方に基づき抽出した崩壊分布図を図一 3.11 に示す。同図に示した崩壊地には後述する表一 3.2 に対応する崩壊地 ID を付記している。

以上、本論で定義づけた対象崩壊地の抽出結果を表－ 3.1 に示す（図－ 3.11 には、分布状況を図示）。崩壊地の全数は 118 個、全崩壊面積は 43,800m² となった。ただし、図－ 3.12 に示す崩壊地の面積ごとの頻度分布をみてわかるように、崩壊面積が 10,000m² を超える崩壊地（面積約 14,500m²）1 箇所が全面積の約 1/4 を占めることから、これを異常値として取り扱った場合、平均面積は 250m²/個、標準偏差 390m² となる（表－ 3.1 下欄）。なお異常値と判断した崩壊は、空中写真において複数の崩壊が密に発生している範囲であり、赤色立体地図で確認すると空中写真で非崩壊範囲とみられた崩壊地間の地表面も一連で乱れていることから、崩壊地の区分が困難と考え、一括として取り扱ったものである。

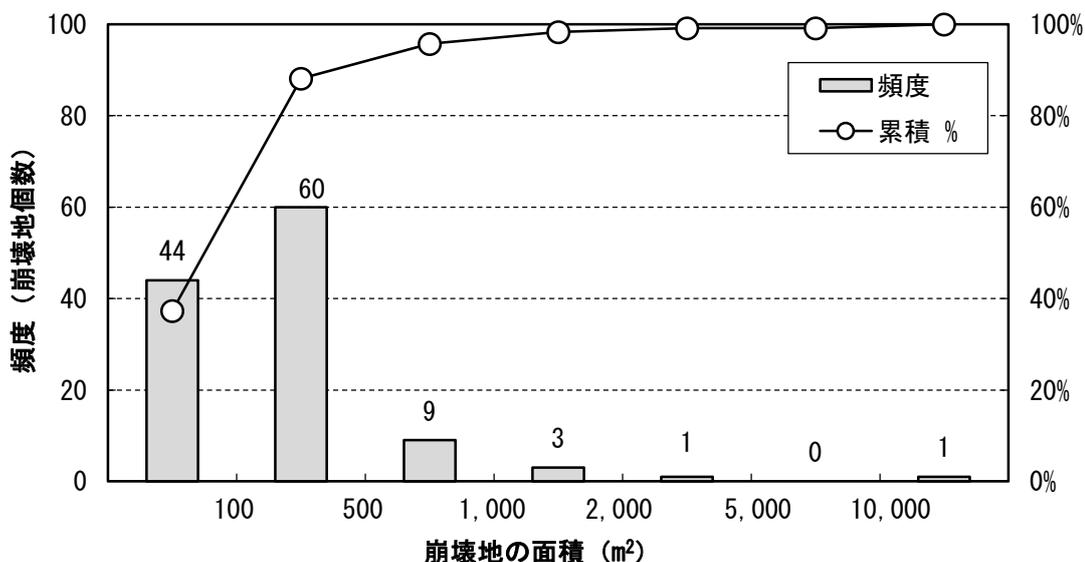
図－ 3.12 崩壊地面積の頻度分布

図－ 3.12 から崩壊面積 500m² 以下が全体の約 9 割を占める。この結果は、井良沢ほか⁷⁾、岡本ほか⁸⁾ の大規模な崩壊が少なかったとの報告と調和的である。

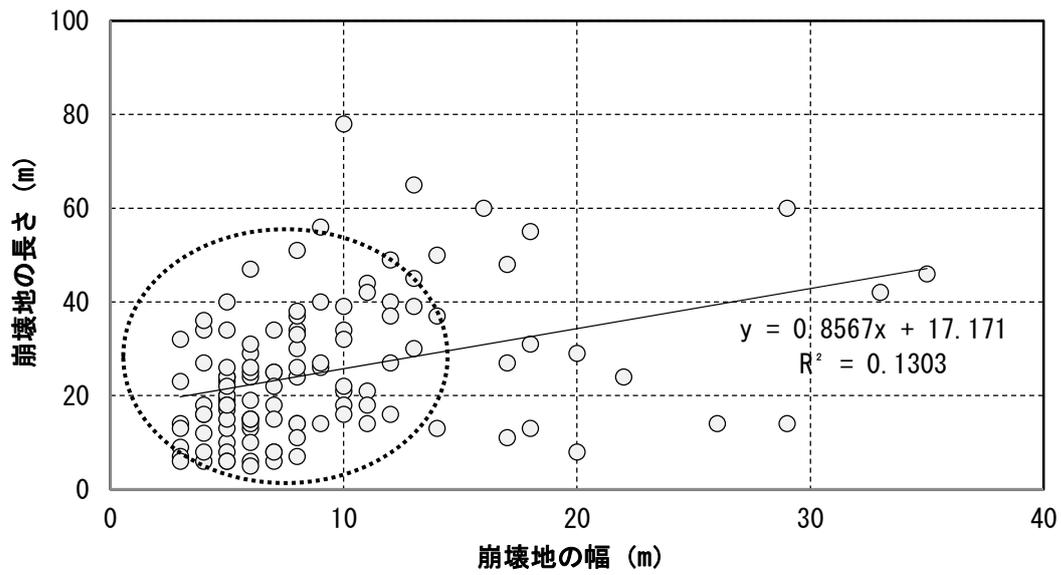
図－ 3.13 崩壊地の幅と長さの関係

崩壊地の平均的な幅と長さを GIS（オープンソースソフトウェアソフト QGIS）により個別に計測しプロットしたものを図－ 3.13 示す（異常値を除く）。長さは斜面方向の長さ、幅はそれに直交する方向で平均的な箇所を計測している。図－ 3.13 に破線の楕円で示す幅 10m 以下、長さ 50m 以下に集中しており、縦長の比較的小規模な崩壊地が多数を占める。

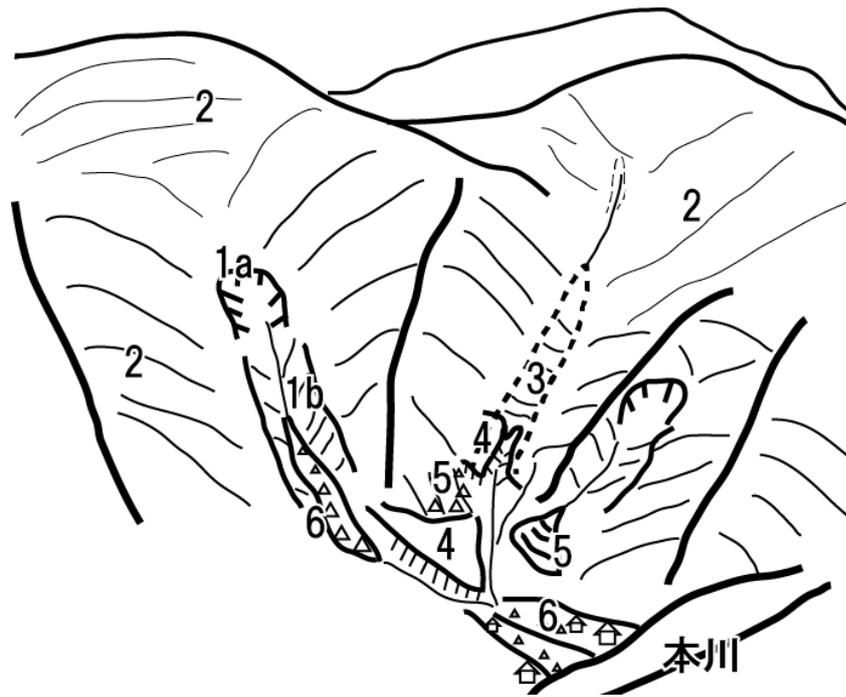
図一 3.15 台風第10号豪雨により土砂移動が生じた範囲の地形概念図

1 : 下位谷頭凹型斜面及びそれに連なる遷急線下方斜面 (1a : 下位谷頭凹型斜面, 1b : 連なる遷急線下方斜面) , 2 : その他の斜面, 3 : 埋積谷, 4 : 段丘, 5 : 崖錐・沖積錐, 6 : 溪床堆積土砂

「その他の斜面」は、檜垣⁸⁾における山頂緩斜面や上位谷頭凹型斜面などの氷期起源の斜面も含めて一括りとしたものである。「埋積谷」とは、氷期の凍結融解作用により破碎された小礫がソリフラクションにより谷方向へ移動して谷を埋積して形成された地形、または完新世に斜面から崩落した岩屑が谷を埋積して形成された地形を指す。前者は斜面と谷の傾斜変換線が不明瞭であり円滑に接続しているが、後者は不明瞭な傾斜変換線で区分されることが多い。

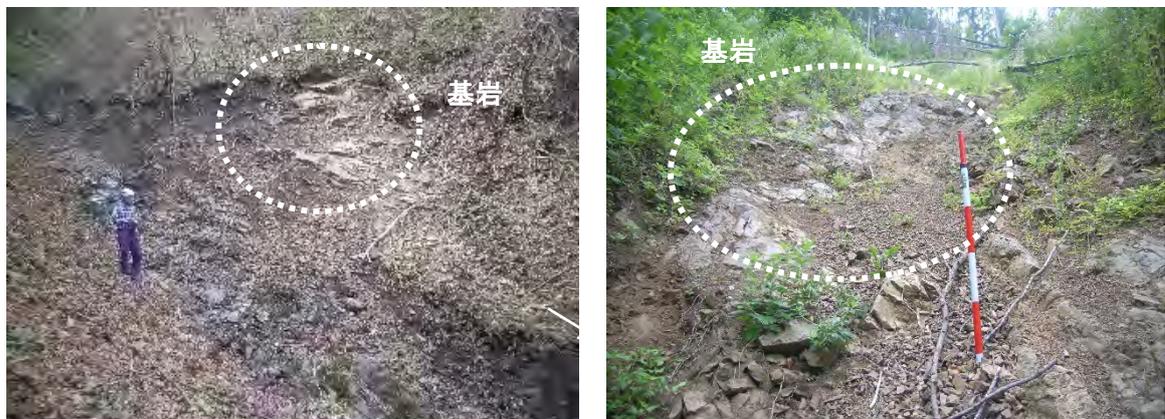
写真－ 3.1 崩壊地の事例

赤色立体地図で詳細にみると地表面を削り込むような発生形態の崩壊は少なく，元来凹型斜面であり，ガリー状に侵食されていた斜面の谷頭部が崩壊する形態がよく見られた。これらの崩壊地を調査したところ写真－ 3.1 に示すように，表土層の厚さが 1m 未満の斜面が崩壊・流出している状況が確認された。溪岸沿いの崩壊地は溪床土砂の移動に起因し侵食を受けて発生した状況も認められた。総じて崩壊面や溪岸沿いには，写真－ 3.1 破線で示すように基岩（粘板岩）が確認でき，崩積土が斜面内で残存した場所は少ない。

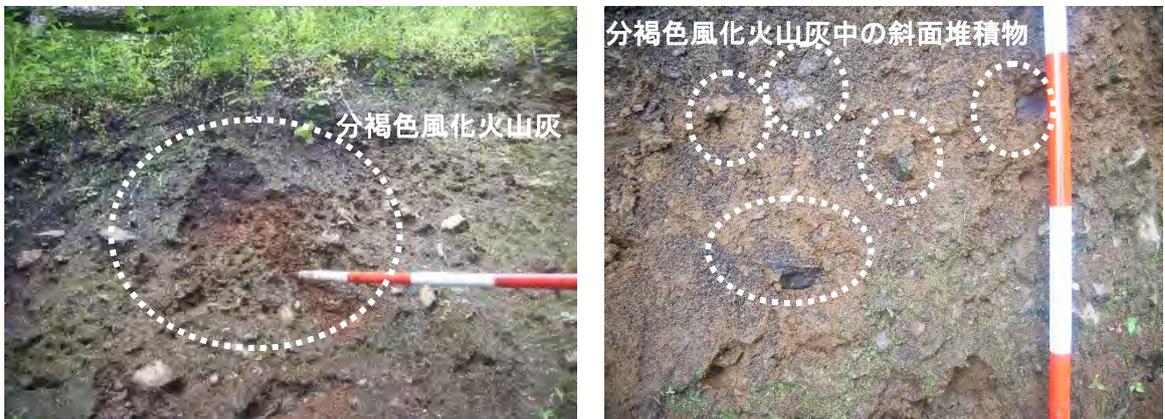
写真－ 3.2 崩壊地の事例

「2：その他の斜面」で発生した崩壊地の一部において、崩壊面に褐色風化火山灰層が認められた〔写真－ 3.2 の破線〕。これは、檜垣⁸⁾が北上山地中部一帯で確認した分褐色風化火山灰（大上ほか²⁴⁾）と推定される。このテフラの下に礫が認められることも踏まえると、「2：その他の斜面」の構成物質には檜垣⁹⁾が指摘した氷期の凍結融解により生産された斜面堆積物も含まれる可能性がある。

写真－ 3.2 の崩壊地において、今回の崩壊による流出土砂、崩壊地脚部に残存する土砂、分褐色風化火山灰層に覆われる土砂、それぞれの礫径を計測した。礫径は、平均的な礫径の堆積物範囲に1m四方のコドラートを設け、そのコドラート内の礫を最大礫径から順に20個、短辺と長辺を計測し、その平均を平均礫径とした。調査位置図を図－ 3.19 に示す。

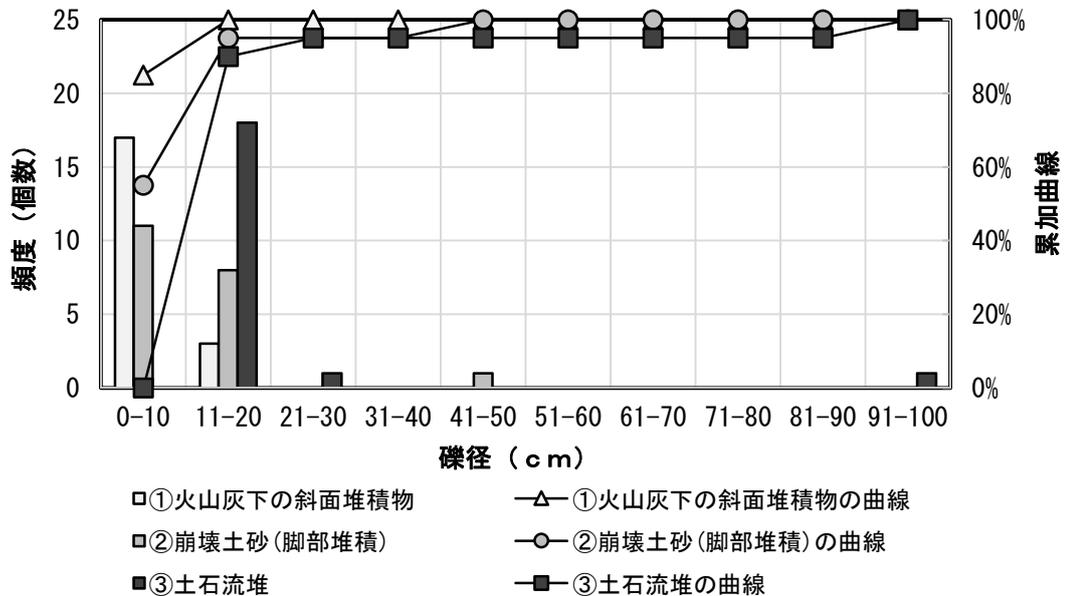
図－ 3.21 礫径の粒度分布

図－ 3.21 に平均礫径と頻度, 累加曲線を示す（個数基準）。分褐色風化火山灰層下の斜面堆積物は、粘土混じりの角礫により構成され礫径は 10 cm以下が主体である。一方、今回の崩壊土砂及び土石流堆は、これに比べて大きく角礫～亜角礫から構成され、角礫主体の土石流堆では最大 100 cmの礫も確認された。このことから分褐色風化火山灰層下の斜面堆積物と今回の崩壊土砂及び土石流堆は、土砂生産及び運搬プロセスが異なるものと推定される。

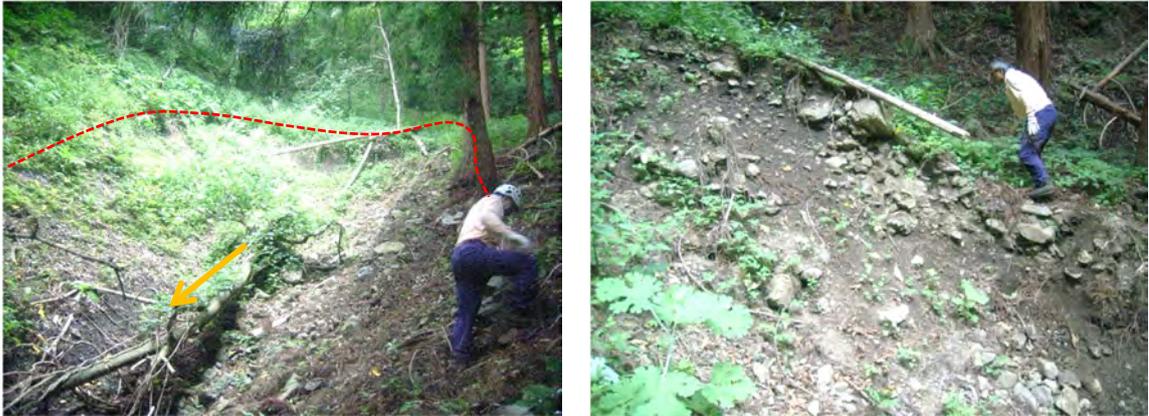
写真－ 3.6 埋積谷での崩壊

埋積谷を構成する堆積物は礫径 20 cm前後の角礫が主体であることから、周辺斜面からの岩屑が谷を埋めたものと推定される。

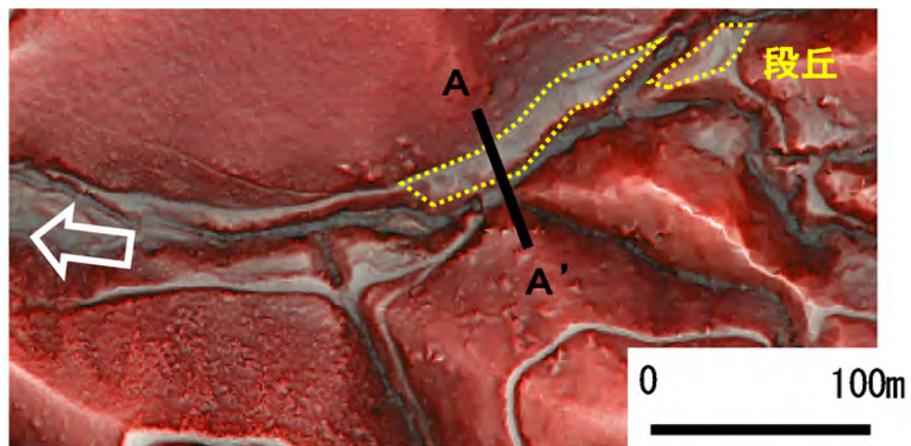
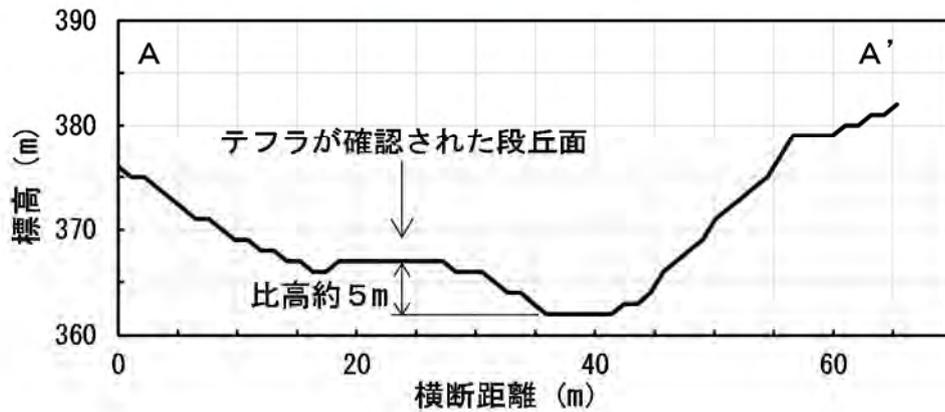
図－ 3.25 調査地点1の土石流段丘 (破線内の範囲：土石流段丘)

調査地点1から3の平面図を図－ 3.25, 図－ 3.27, 図－ 3.29 にそれぞれ示す。破線で示す範囲がS－1段丘に相当する段丘面である。各地点における現河床から段丘面までの比高は、調査地点1及び2で約5m, 調査地点3で約7mである。調査地点3で確認できる段丘面は背後斜面からの岩屑に覆われており、一部では崖錐が形成されていた。

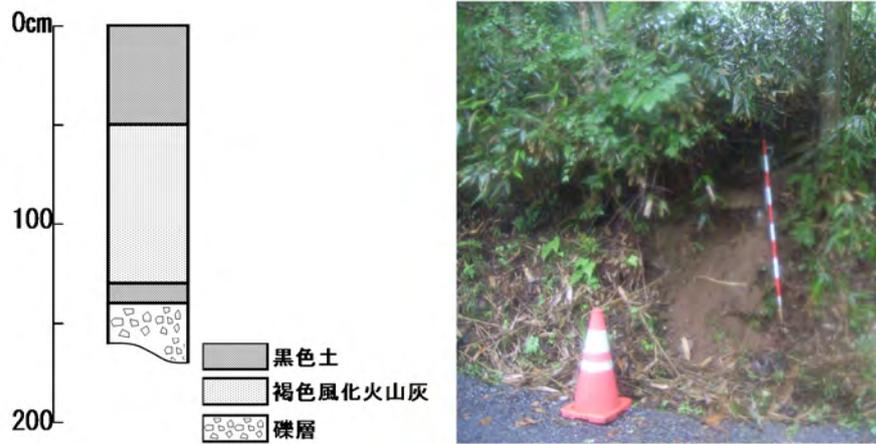
図一 3.26 調査地点1の露頭状況

図－ 3.26, 図－ 3.28, 図－ 3.30 には各調査地点における段丘面を覆う To-Cu 火山灰 (図－ 3.26 の褐色風化火山灰) 及びその下位に堆積する礫層の柱状図を示す。いずれも段丘面上の黒色土下位に層厚の差異はあるものの To-Cu 火山灰が礫混じり粘土マトリクスの垂角礫層を覆っている状況が認められた。

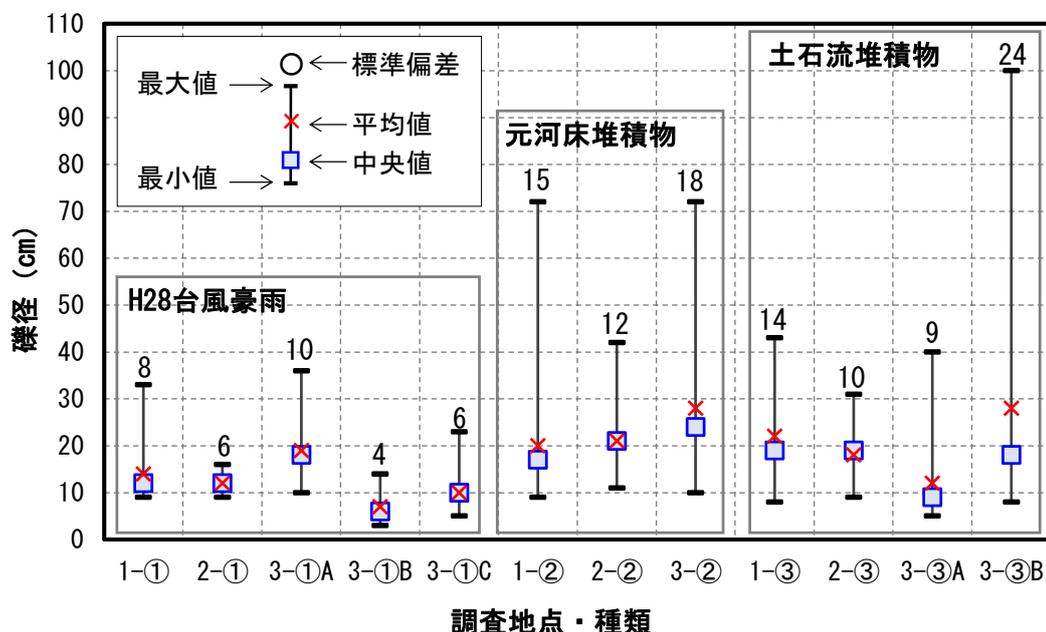
図－ 3.32 礫径分布の特徴

図－ 3.32 には、堆積物の種類ごとに礫径の特徴を示す。横軸の番号は「調査地点－堆積物の種類」を表し、調査地点は図－ 10 の 1～3、堆積物の種類は前述した①～③、アルファベットに対応する。最小・最大値の差や標準偏差をみると、台風第 10 号豪雨による流出土砂は淘汰が良く、これ以外は淘汰が悪い傾向がある。

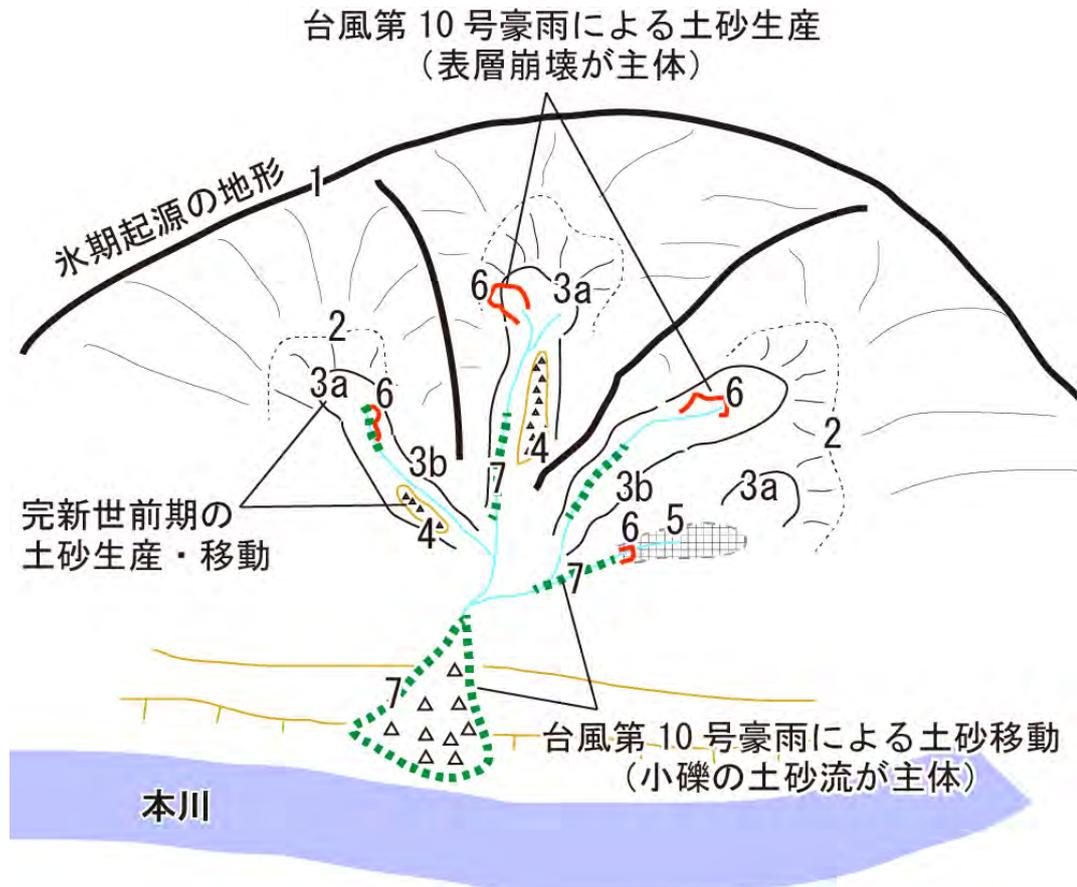
図一 3.33 台風 10 号豪雨による土砂生産・移動とその地形的背景の概念図

土石流の一部は河川の下刻・離水によって「土石流段丘」化し、段丘面に To-Cu 火山灰（約 5500 年前降下）を載せ、本川の S-1 段丘に対比できる段丘面として残存している可能性がある。このような完新世における崩壊は、現在まで断続的に発生し（たとえば田村³²⁾），これにより下位谷頭凹型斜面に連なる遷急線下の溪岸斜面（本論での下位谷頭凹型斜面に連なる下方斜面）が形成されたと考えられる。

1 : 山頂緩斜面・平滑尾根型斜面⁸⁾， 2 : 上位谷頭凹型斜面⁸⁾， 3 : 下位谷頭凹型斜面及びそれに連なる遷急線下方斜面（3 a : 下位谷頭凹型斜面， 3 b : 連なる遷急線下方斜面）， 4 : 支川の土石流段丘（本川の S-1 段丘に連続）， 5 : 埋積谷， 6 : 台風第 10 号豪雨による崩壊， 7 : 台風第 10 号豪雨による土砂移動

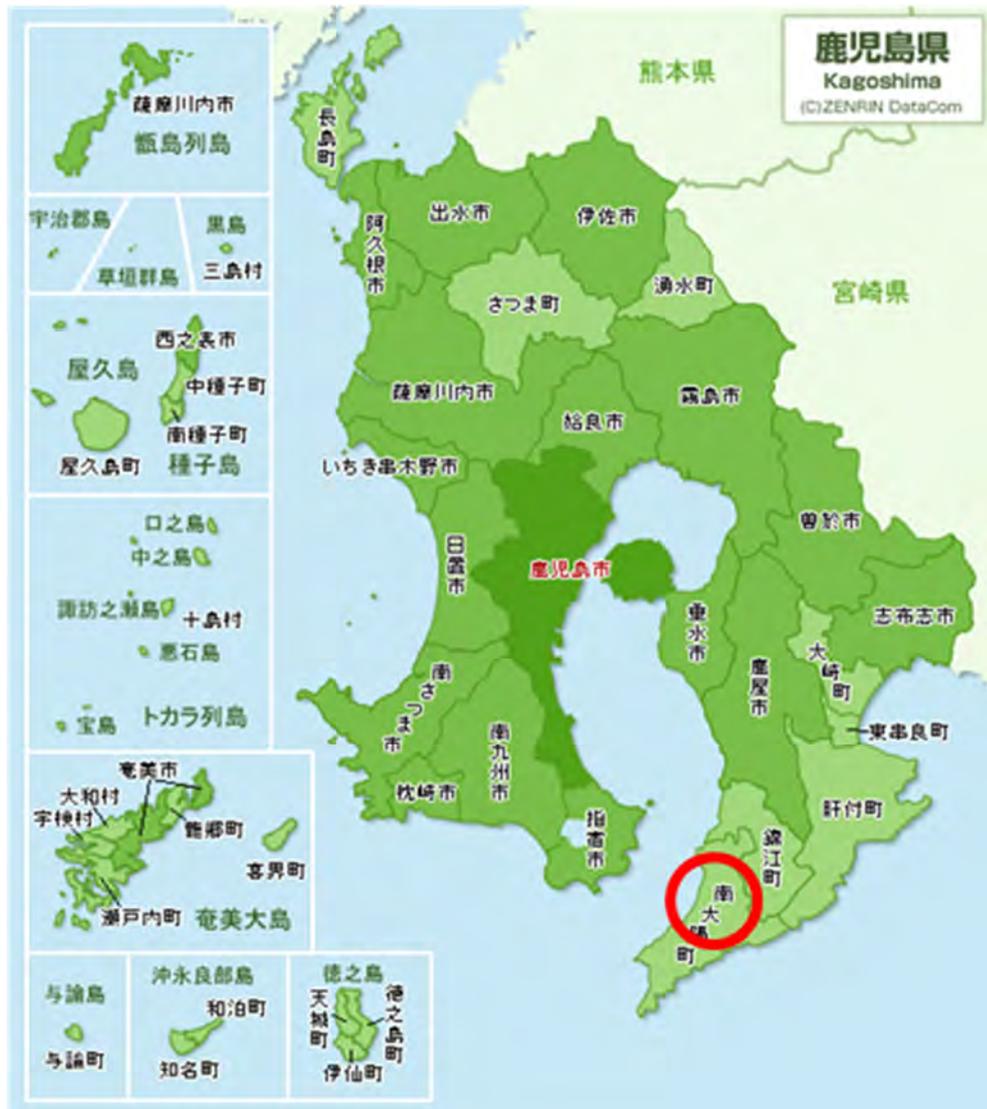
図－ 4.1 位置図

対象地域は、鹿児島県根占山本地区に位置する（図－ 4.1 の赤丸）。土石流が発生した溪流は、土石流危険溪流 I（保全対象の人家戸数 5 戸以上、または公共施設 1 棟以上）の大浜川と船石川 2（図－ 4.2 及び表－ 4.1）であり、それぞれ流域面積は約 0.2km²、0.14km²である。
