学位論文

流域の地形発達史を取り入れた
土石流の警戒避難情報に関する研究

岩手大学大学院連合農学研究科
生物環境科学専攻

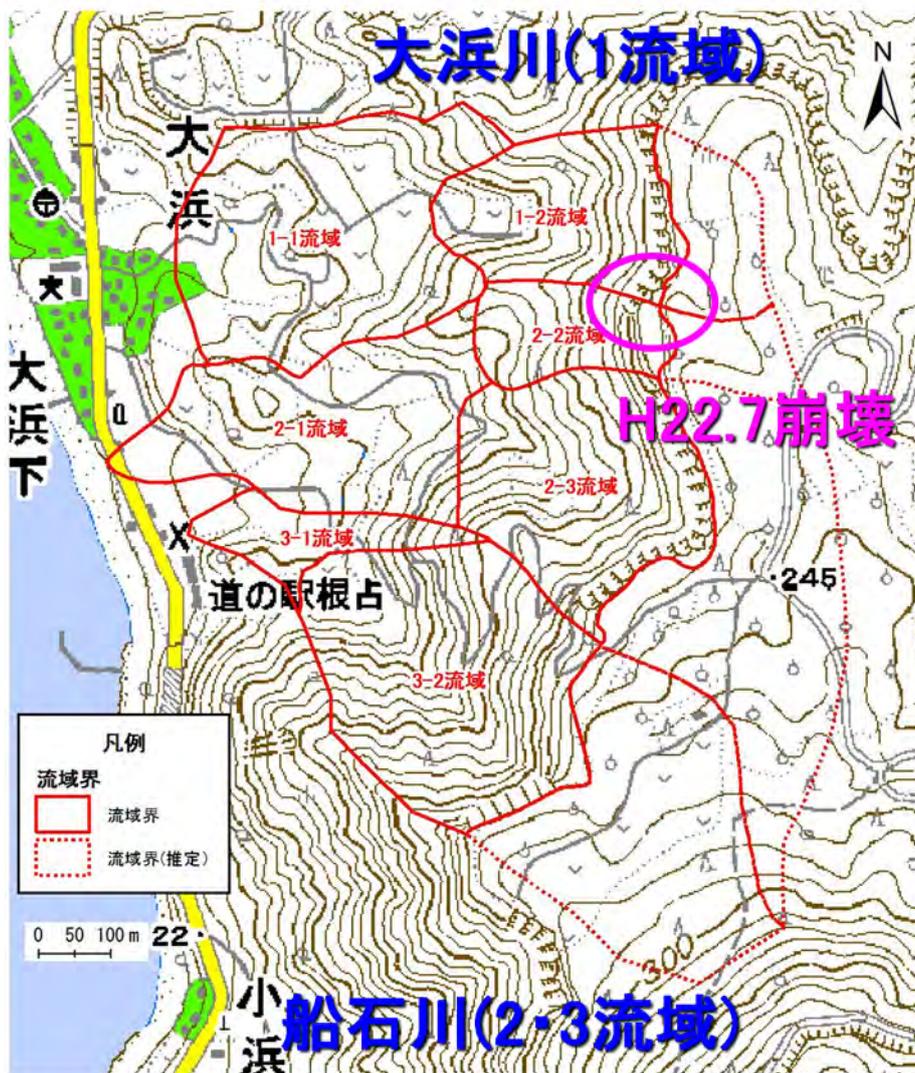
図－ 4.2 流域区分図

図－ 4.2 には、大浜川と船石川の流域区分図を示す。各流域で急崖からなる上流域と緩傾斜の地形面からなる下流域に分割している。表－ 4.1 には各流域の緒元を示すとともに、過去の土砂移動実績を併記した（過去の土砂移動実績は 4.3 に詳述）。

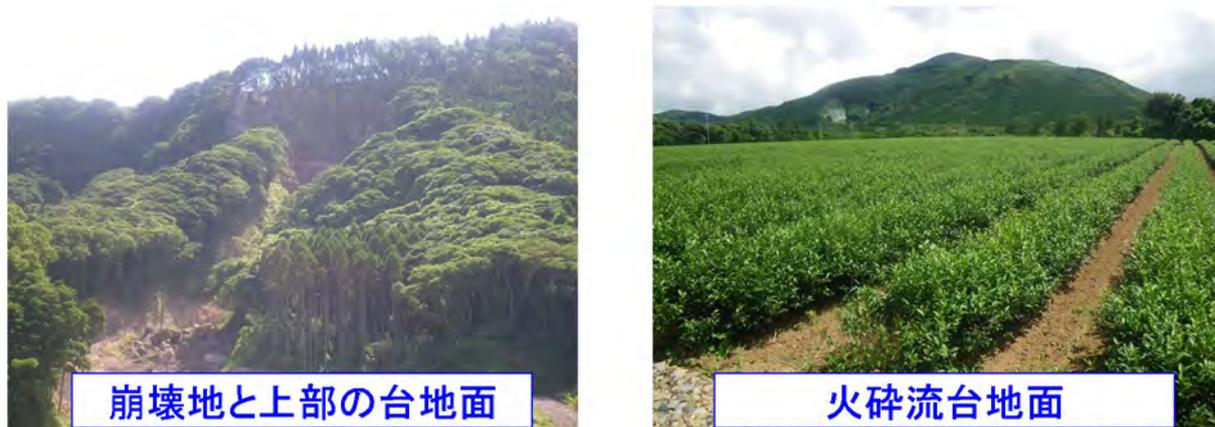
写真－ 4.1 上流域の状況

写真－ 4.1 に溪流の上流側の状況を、写真－ 4.2 には溪流の下流側の状況を示す。写真－ 4.1 右には、溪流上流側の火砕流台地面の状況を示した。現在はお茶畑として土地利用がなされている。台地から海側にかけては写真－ 4.1 左に示すように急崖を呈し、今回の崩壊はこの範囲で発生した。

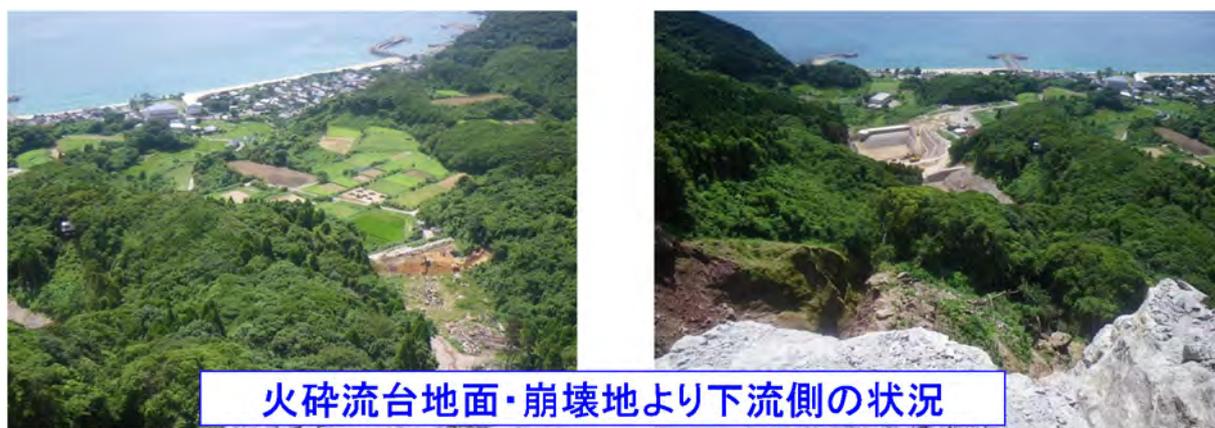
写真－ 4.2 下流域の状況

写真－ 4.2 右は船石川 2 の方向を、写真－ 4.2 左は大浜川の方を撮影したものだが、いずれも台地面から急崖を経て、やや緩い地形面が広がっている。

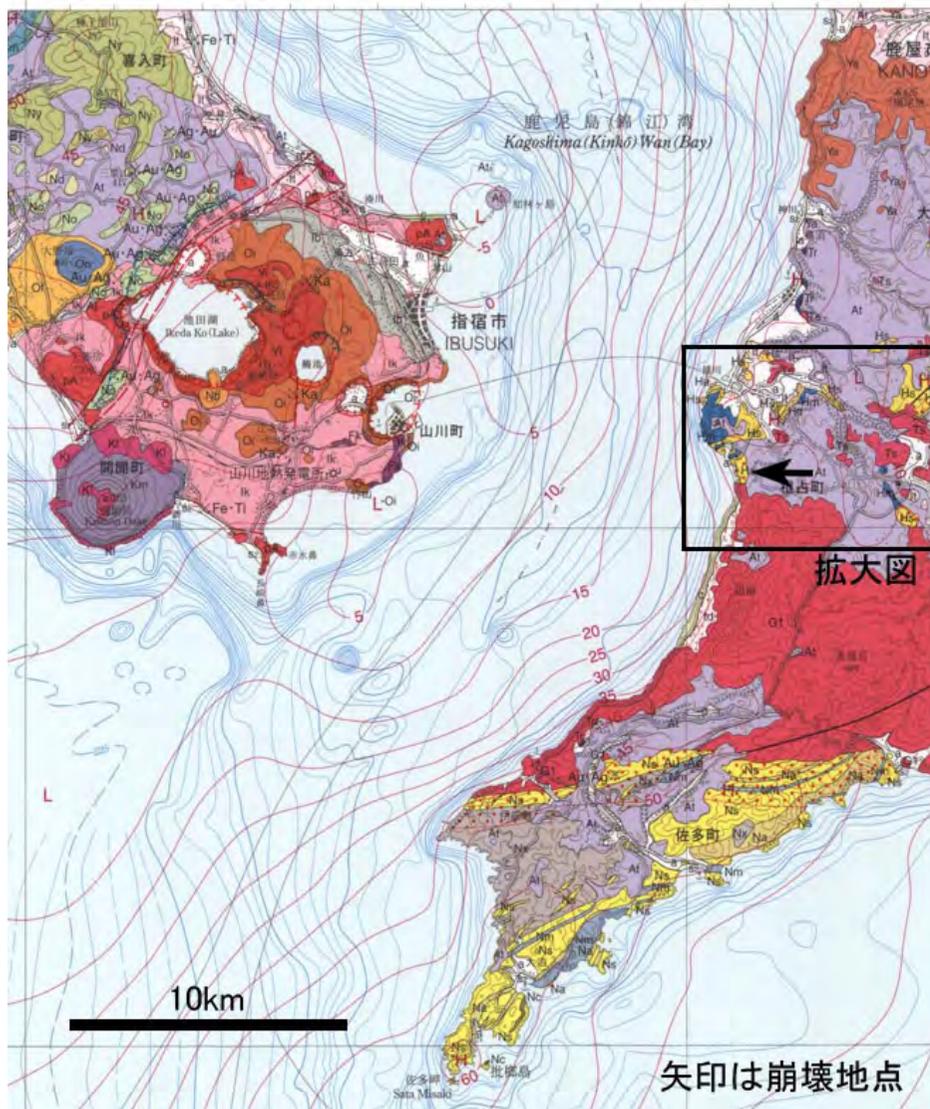
図- 4.3 地質図^{8) 9)}

崩壊地周辺の台地の上部は、約 11 万年前に北西側の鹿児島湾内から噴出した阿多火砕流堆積物により形成されており、下部は約 1,400 万年前に貫入した花崗岩からなる。台地を形成する阿多火砕流堆積物は、下部の非溶結の軽石・火山灰と上部の溶結凝灰岩分けられ、強溶結の部分は柱状節理が発達し、急崖を形成している。

- 海浜堆積物**
 (後期更新世～完新世)
 - 礫
Gravel
- 沖積層**
 (後期更新世～完新世)
 - 軽石、礫、砂及び泥
Pumice, gravel, sand and mud
- 入戸火砕流堆積物**
 (後期更新世2.6-2.9万年前)
 - 普通輝石紫蘇輝石流紋岩火山灰及び軽石
Augite-hypersthene rhyolite ash and pumice
- 田代火砕流堆積物**
 (後期更新世)
 - 普通輝石紫蘇輝石サイト火山灰、軽石
Augite-hypersthene dacite ash and pumice
- 阿多火砕流堆積物**
 (後期更新世、約11万年前)
 - 普通輝石紫蘇輝石サイト溶結凝灰岩、及び非溶結の火山灰及び軽石
Augite-hypersthene dacite welded tuff and non-welded deposits of ash and pumice
- 鳥浜火砕流堆積物**
 (中期更新世、23-25万年前)
 - 角閃石紫蘇輝石流紋岩火山灰及び軽石
Hornblende-hypersthene rhyolite ash and pumice
- 南大隅花崗岩**
 (新第三紀中新世、約1,400万年前)
 - 黒雲母花崗閃緑岩及び黒雲母モンノ花崗岩
Biotite granodiorite and biotite monzogranite
- 日向層群(熊毛層群)**
 (古第三紀付加体、約4,200万年前)
 - 砂岩
Sandstone
 - 泥岩
Mudstone
 - 砂岩泥岩互層
Alternation of sandstone and mudstone
- 南大隅花崗岩の接触
 変成作用を受けた部分**
 - 接触変成帯
(黒輝石ホルンフェルス、黒雲母ホルンフェルス)
Contact metamorphic aureole
(Cordierite hornfels, biotite hornfels)

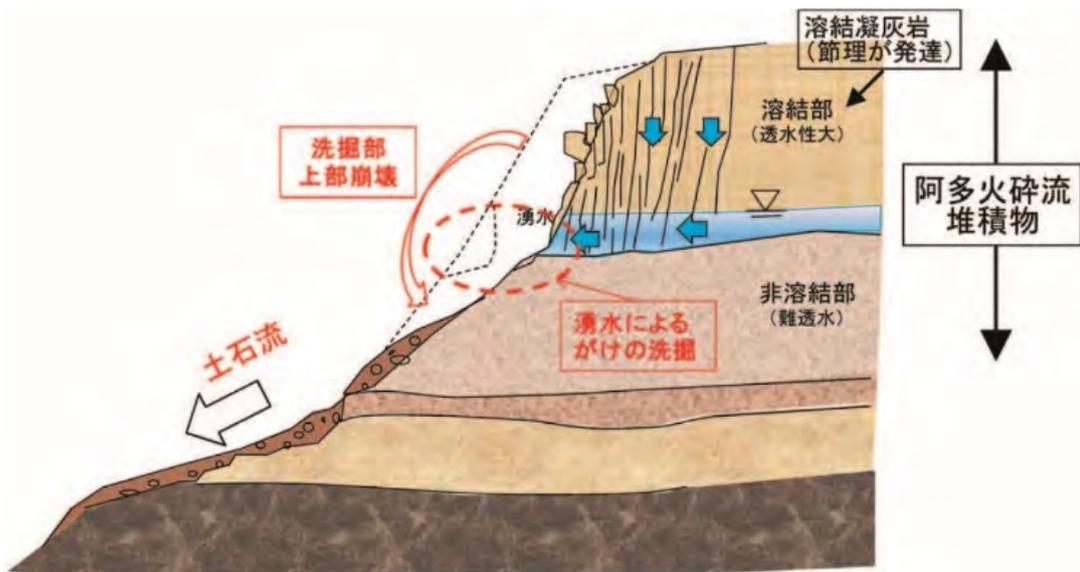
図一 4.6 崩壊発生メカニズムの概念図⁶⁾

3. 湧水による非溶結層の侵食に伴い、上位の溶結凝灰岩層が不安定化し、崩壊が発生した。斜面内に落ち残ったブロックがトップリング形状で残存していることから、非溶結層の侵食により溶結凝灰岩層にトップリングを引き起こして崩壊につながったものと推測される。
4. 最大推定崩壊深は 20m 以上であり、最終的な崩壊土砂量は 10 万 m³ を超える深層崩壊であった。

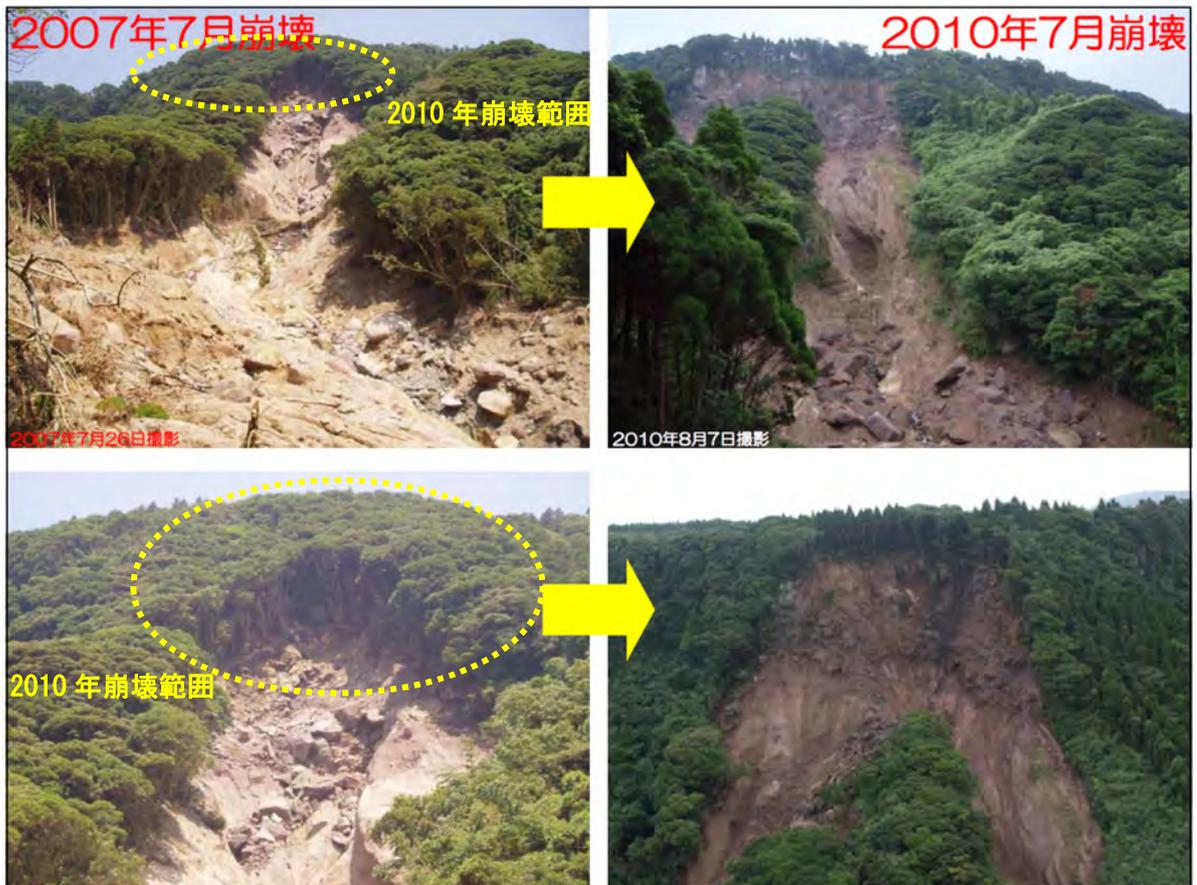
図一 4.9 平成 19 年と平成 22 年崩壊の比較（地頭菌¹²⁾ に加筆）

平成 19 年 7 月豪雨（6 日～15 日の累積雨量で約 800mm⁵⁾）に伴う土砂移動を図一 4.7～図一 4.9 に示す。火砕流縁辺部において発生した崩壊土砂は，図一 4.7 示された砂防設備により捕捉・堆積した土砂から φ3m を超える岩塊であることがわかる。また図一 4.9 の左に示される崩壊面の状況写真からも基岩が認められ，生産土砂が崩壊発生域より下流も基盤まで深くえぐるように崩壊・流下している。この崩壊による土砂移動規模は約 3 万 m³，砂防堰堤による捕捉量が 3 万 m³ と推定されている。

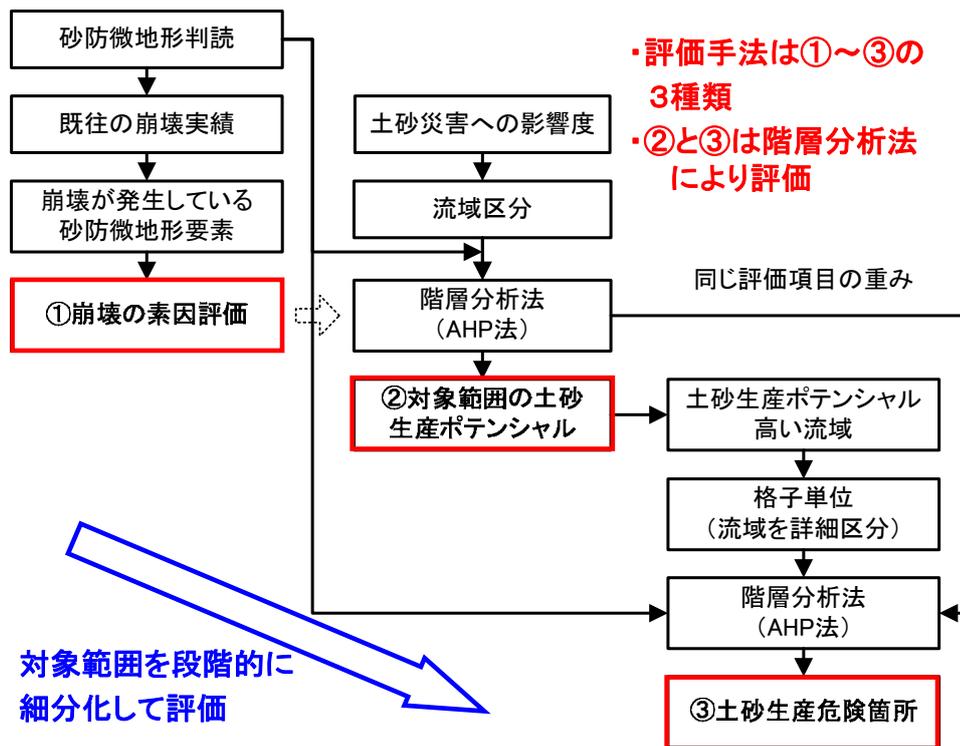
図－ 4.10 研究フロー

次に、対象範囲における土砂生産ポテンシャルを土砂災害への影響度を踏まえ、流域単位で階層構造分析法（AHP 法）を用いて評価する。同様の手法を用いて格子単位により評価することで土砂生産危険箇所を抽出する。

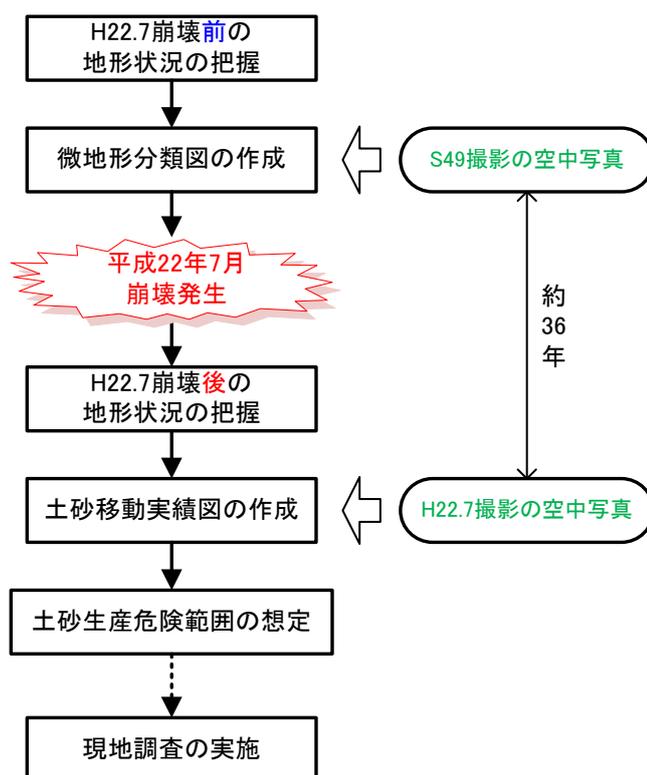
図－ 4.11 判読手順

空中写真の判読手順は、図－ 4.11 に示すとおりである。空中写真判読は、二時期実施し、土砂生産危険範囲または箇所を想定する。平成 22 年の土砂移動がどのような微地形要素において発生しているか把握することが目的であり、崩壊前後に撮影された空中写真を用いることが適当であるが、平成 22 年 7 月以前に撮影された空中写真が昭和 49 年撮影のみであったことからこれを用いることとした。

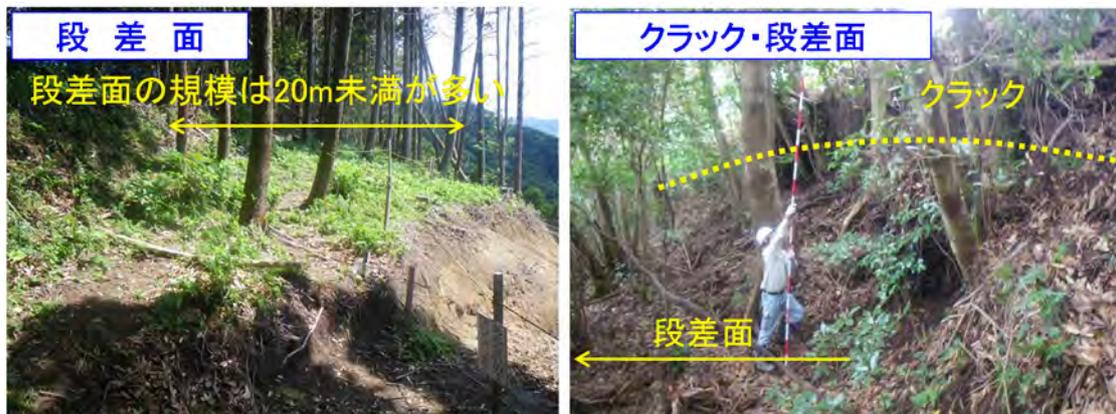
写真－ 4.3 微地形の確認結果

図－ 4.13 には昭和 49 年撮影の空中写真を用いて判読した微地形分類図（素図）を示した。また、図－ 4.14 には平成 22 年 7 月災害直後に撮影された空中写真を用いて判読した土砂移動実績図（素図）を示す。同図には、概略の考察結果を併せて示す。また、図－ 4.15 には、微地形分類図（素図）および土砂移動実績図（素図）から想定される今後の土砂生産危険範囲を示した。判読した微地形要素写真－ 4.3 に示すように現地確認を行った。

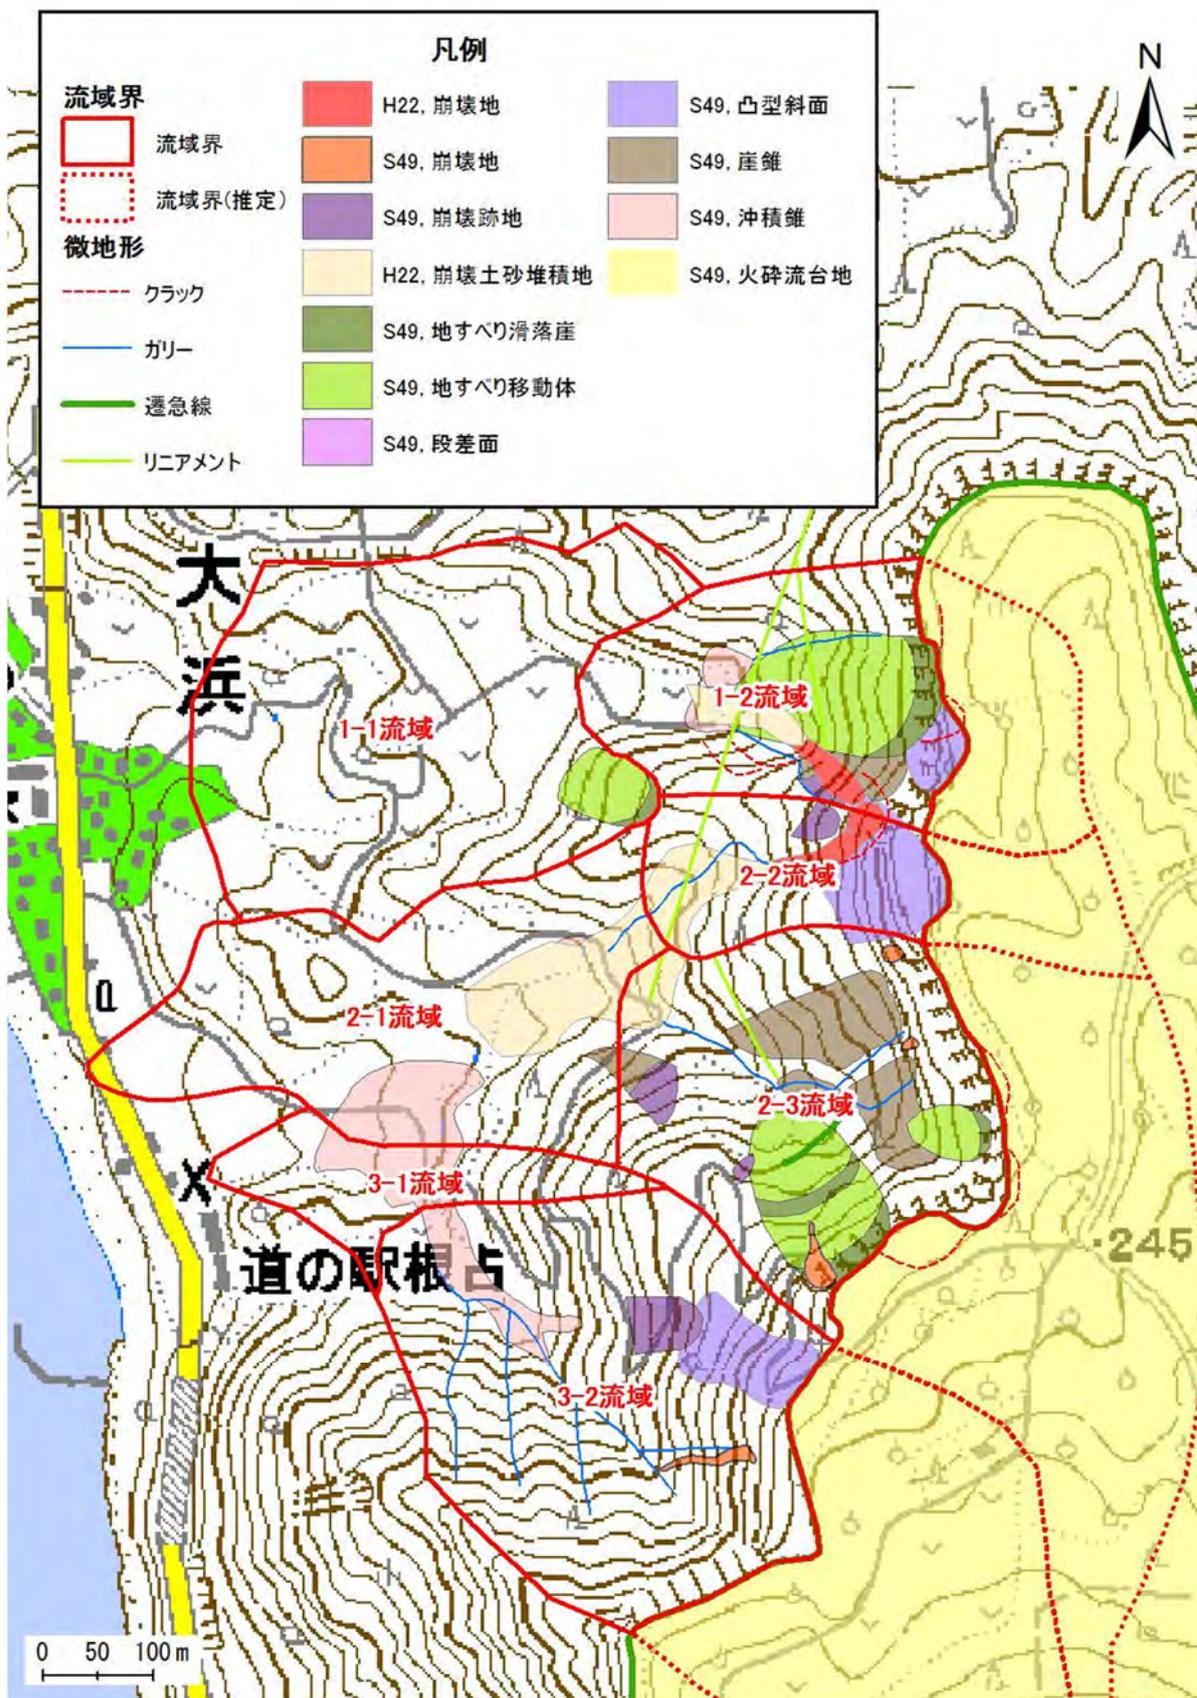
図一 4.16 微地形判読図

以上、判読した結果を GIS データ化して作成した微地形分類図を図－ 4.16 に示す。

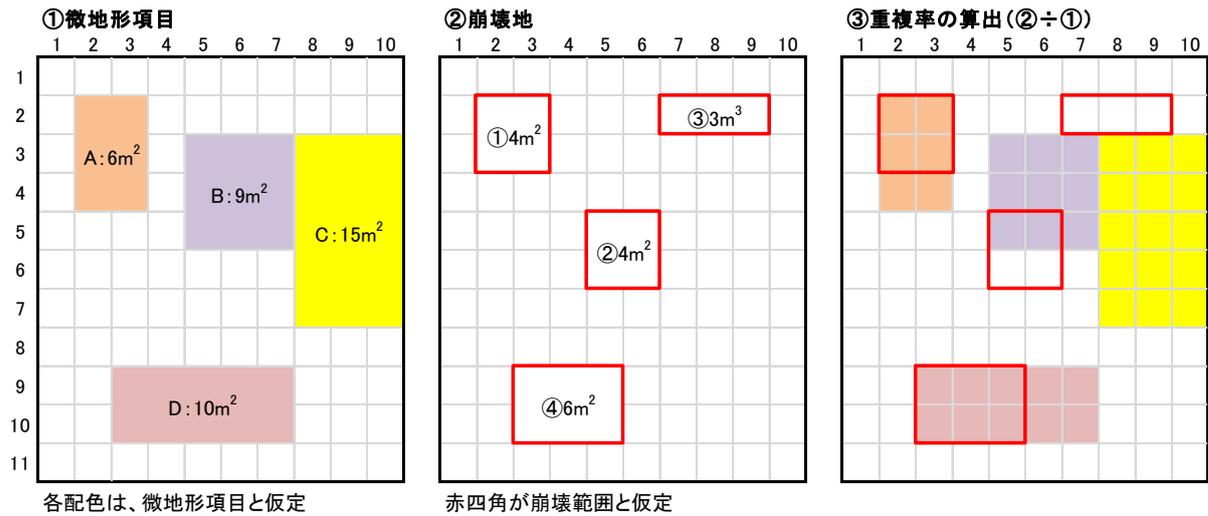
図－ 4.17 重複率の算出手順イメージ図

面的微地形要素は、重複率により評価するが具体的な重複率の算出手順のイメージを図一 4.17 に示す。同図①に微地形項目を、②崩壊地を、①と②を重ね合わせて重複率を算出するイメージ図を③に示した。たとえば A 項目の微地形要素 (6m²) において①崩壊地 (4m²) が発生した場合、4m²/6m²=約 70%の重複率と評価できる。

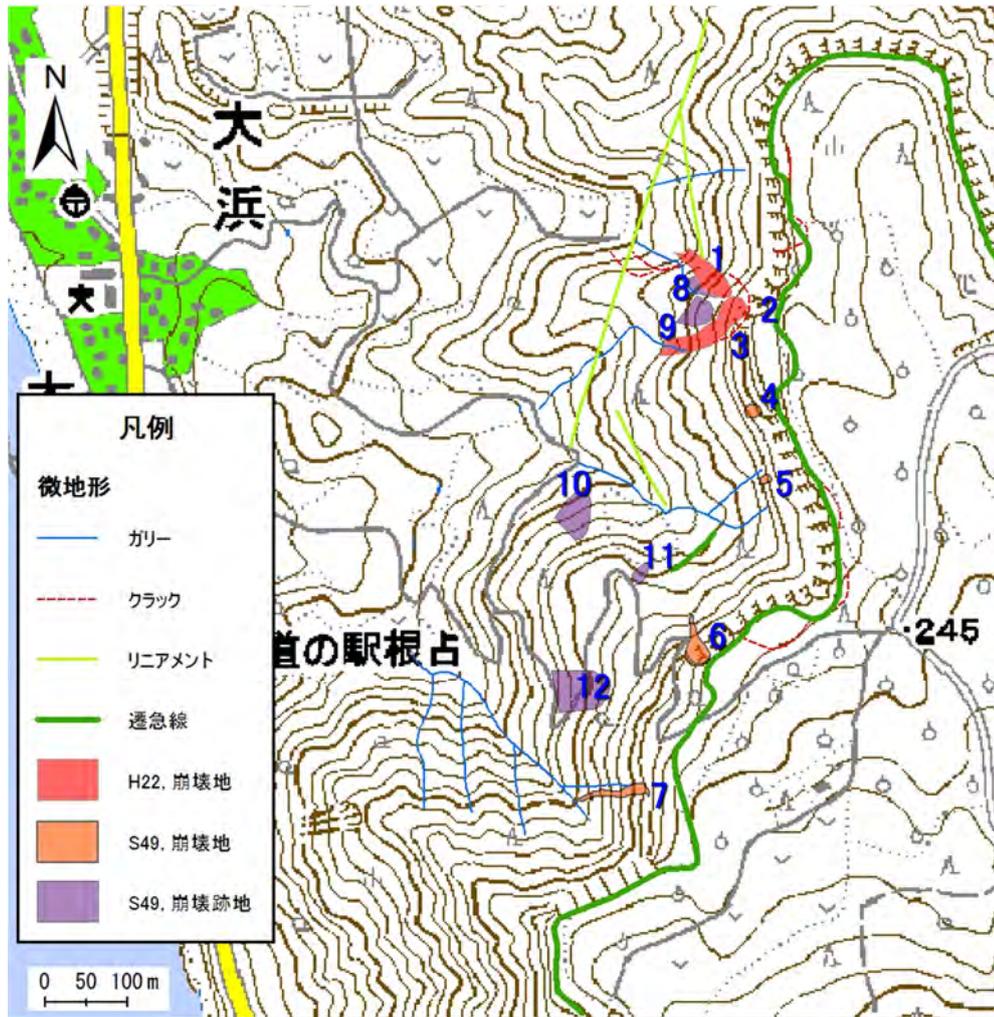
図－ 4.19 線的微地形要素

抽出結果から最も分布数が多かったのはガリーであり、これは流域の大半の流路に分布しているため崩壊地近傍で多数確認される結果となった。次いでクラックと遷急線があげられる。クラックは平成 22 年崩壊地周辺に、遷急線は崩壊地の大半が火砕流台地縁辺部の遷急線下部斜面で発生していることから抽出されたとみられる。

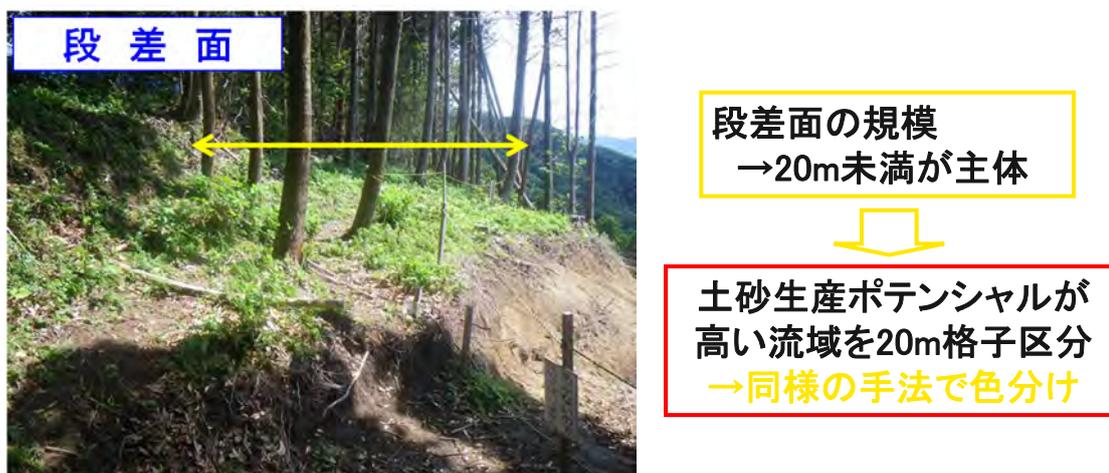
図一 4.25 土砂生産ポテンシャルの格子区分評価

格子単位は図一 4.25 に示すように火砕流台地縁辺部にみられるクラックや凸型斜面境界部の段差面が約 20m 未満主体であったことからこれを最小単位として設定した。図一 4.24 において土砂生産ポテンシャルが高いと評価した流域を格子単位に区分した結果を図一 4.26 に示す。

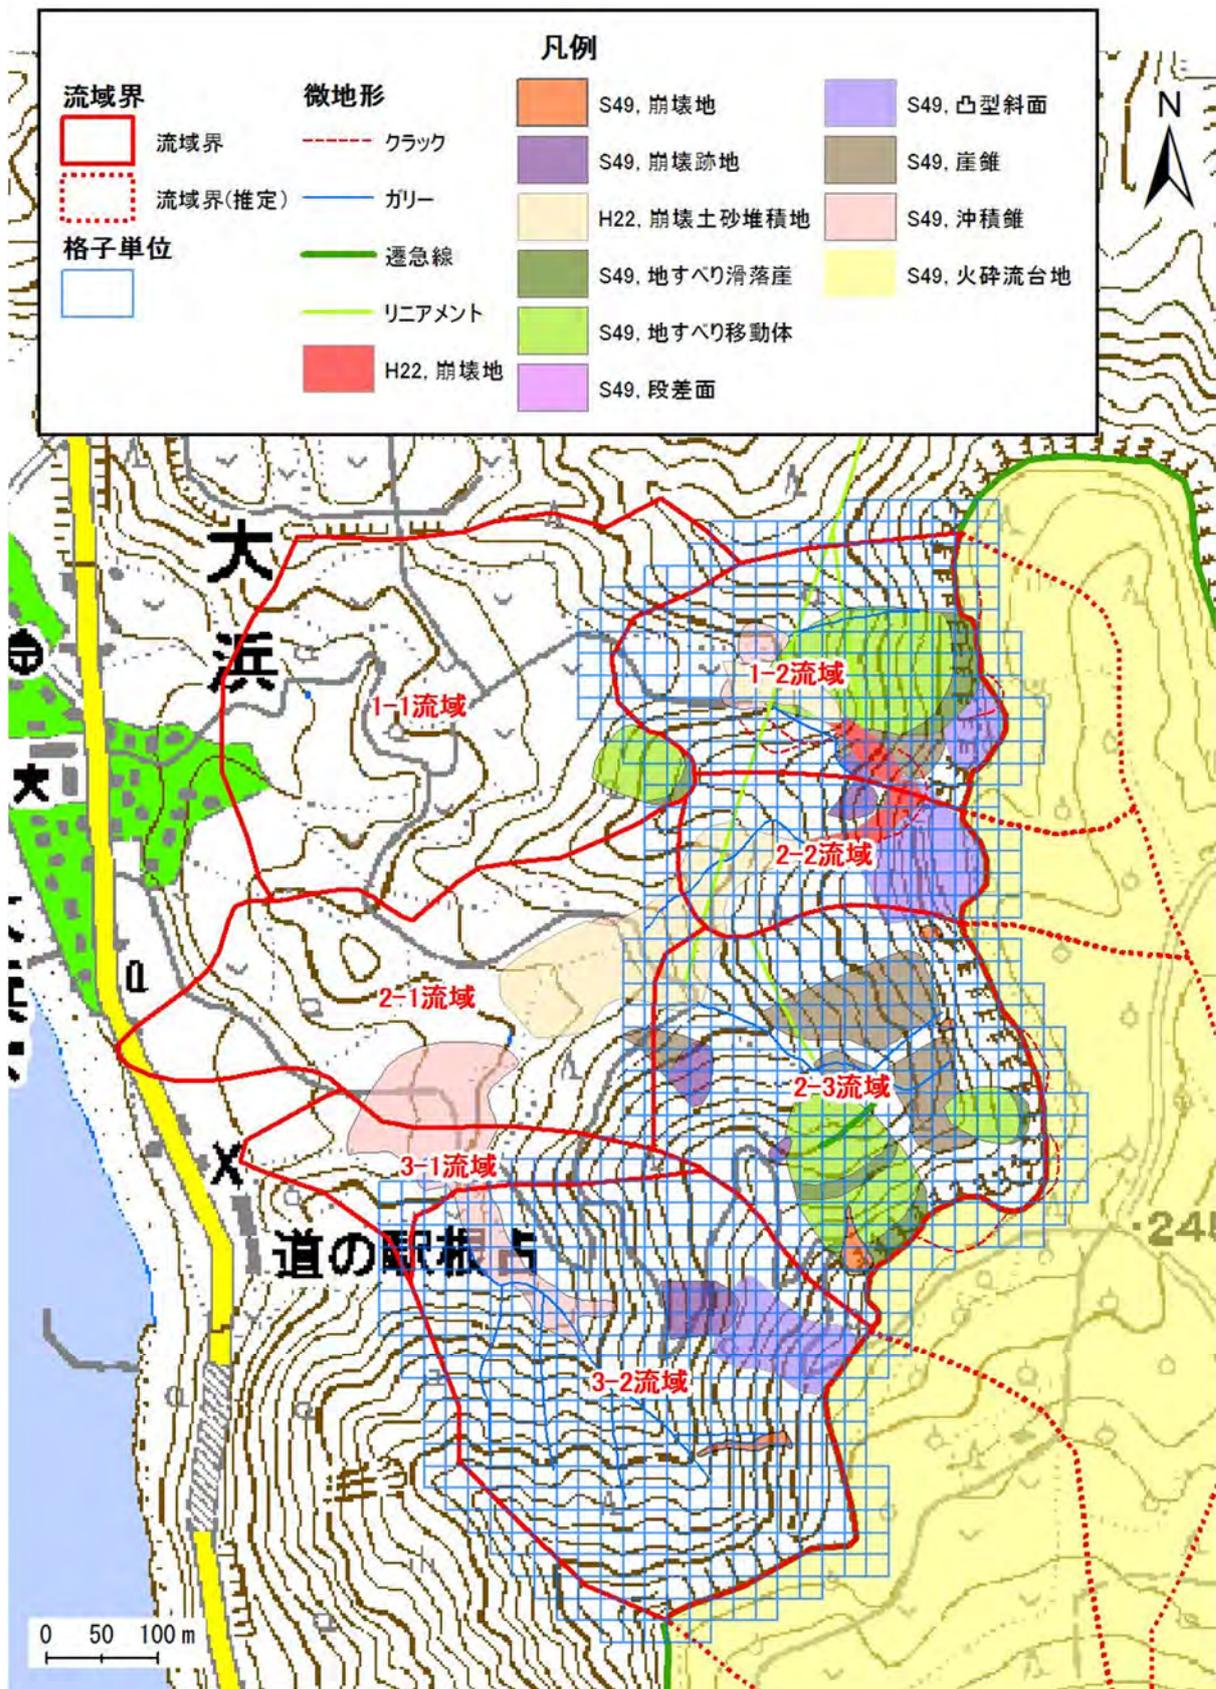
図- 4.26 格子区分

一方、火砕流台地縁辺部であっても分布する微地形要素の相違によって土砂生産ポテンシャルが低い格子が分布する、またもあることから、今後、土砂移動が生じた場合に検証が必要と考えられた。

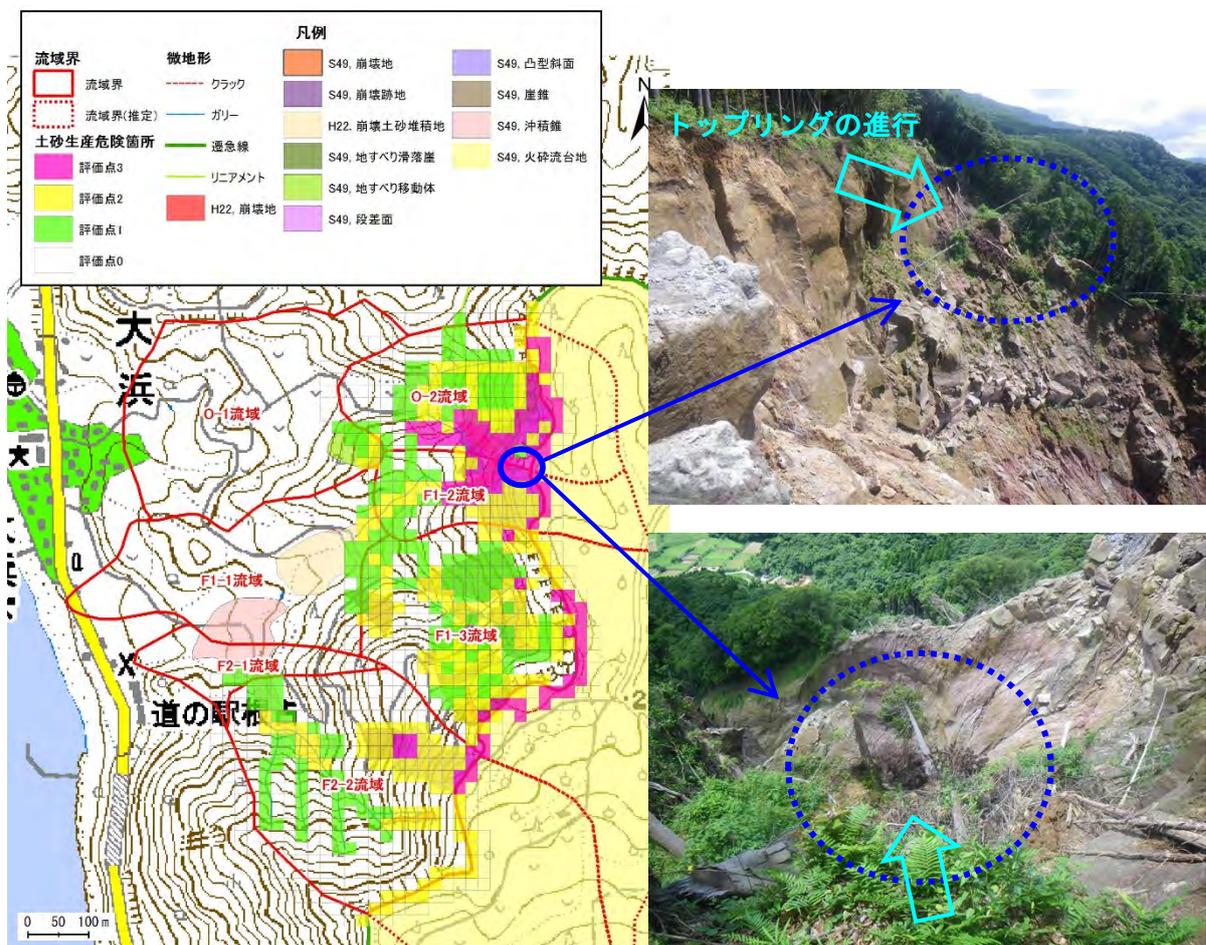
図-4.28 評価の妥当性

図-4.28には、平成23年春に発生した崩壊の状況を示す。同図左には土砂生産危険箇所を示すが、青丸で示した箇所においてトップリングが進行した結果、小規模に崩壊が発生したものと推測される。同様の状況は今後も予想されることから降雨によらず崩壊が発生する現象が同地域において懸念される。

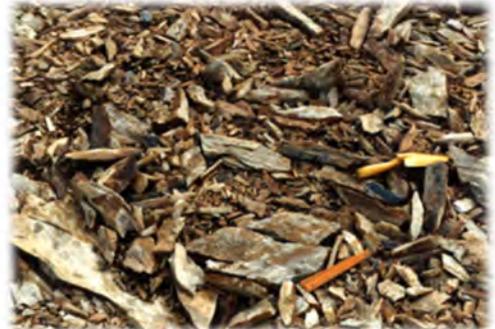
北上山地は数百万年に及ぶ侵食や隆起と今から1万年前まで寒い時期（氷期）が続いたことで区界高原に代表されるなだらかな山がつくられました。古くから高原や牧場として利用されています。山の表面は角ばった小さい石に覆われています。

山の表面は角ばった小さい石が被覆

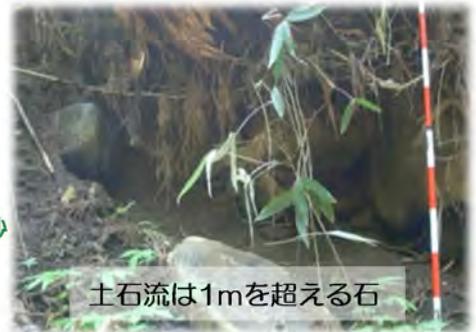
後氷期の現在と同じ環境で径1mの巨礫を含む土石流も発生しています。

土石流は1mを超える石

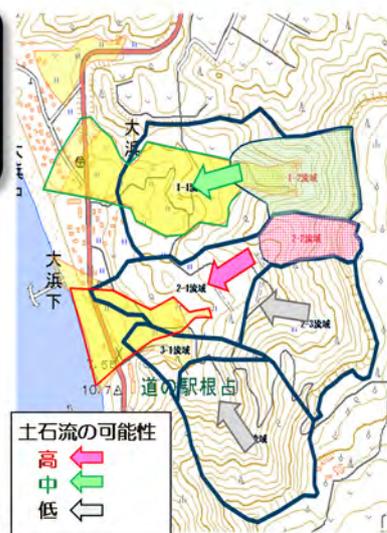
図一 5.3 土石流の警戒避難情報 事例3

図一 5.3 は図一 5.1 と同様、土砂災害ハザードマップと併用する案である。また図一 5.4 は図一 5.2 と同様、土砂災害ハザードマップに併記する案である（図中破線内が既存の土砂災害ハザードマップに今回、土石流の警戒避難情報として追記した内容である）。
