実規模実験による従来型落石防護柵の挙動と補強に関する研究 —既存ストックの有効活用について—

Research on the behavior and reinforcement of conventional rockfall protection fences
by full-scale experiments
—Effective use of existing stock—

Abstract

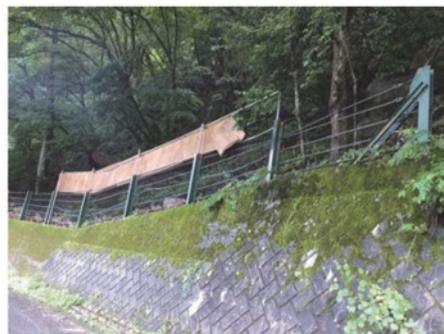
写真-1 従来型落石防護柵応急処置の例
(ベニヤ板で覆われている箇所が応急処置箇所)

Photo 1 Example of existing protection fence first aid
(The area covered with plywood is the first aid area.)

また、柵を超える落石発生箇所では、応急処置として単管パイプなどでかさ上げを行っている場合もある（写真-1）。このような箇所の対策工としては、落石エネルギーが超過した箇所では高エネルギー吸収柵へ、柵高が不足している箇所では既設の防護柵を撤去し同構造の柵を新たに設置している。

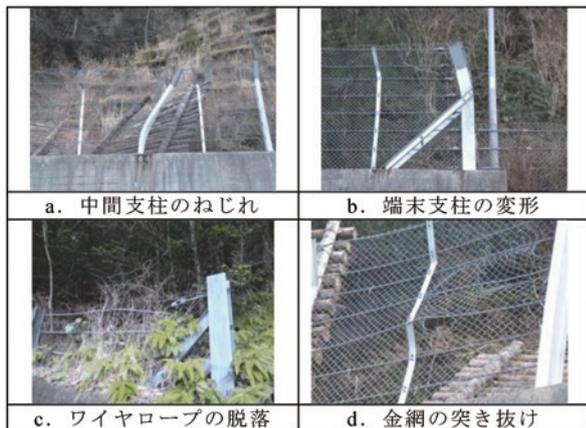
写真-2 落石防護柵の被災事例

Photo 2 Damage case of rockfall protection fence

過去5年間にわたり富山県、長野県、岐阜県、高知県など被災した防護柵28件を調査すると、以下の3つの問題点があることがわかった（写真-2）。

1) 支柱の変形

中間支柱は、基部でねじれ座屈を起こしている。写真-2 (a)

端末支柱は、柵面内方向に変形している。写真-2 (b)

2) ワイヤロープの破断及び脱落

ワイヤロープへの破断荷重を超える外力の作用によるワイヤロープの破断または、ワイヤを固定している金具からのワイヤの脱落。写真-2 (c)

3) 金網の破網

落石が金網を突き抜ける。写真-2 (d)

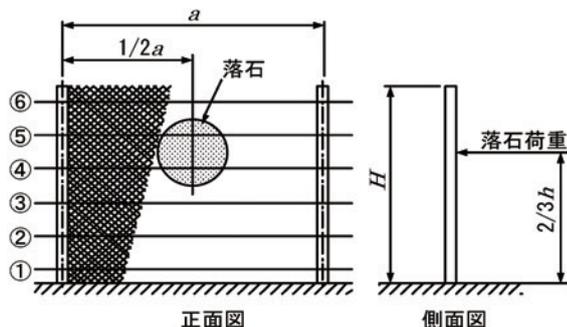
図-1 落石防護柵の落石作用位置

Fig.1 Rockfall action position of rockfall protection fence

- a) 落石の衝突位置は、図-1に示すように支柱間の中央で柵高の2/3の位置とし、落石の衝突方向は柵に直角としている。
- b) 落石が支柱の中間に衝突した場合には、2本の支柱が塑性変形するものとしている。
- c) 柱の変位角を15°と仮定し、落石がスパン中間に衝突し両側の2本の支柱が塑性回転するものとして、支柱の吸収エネルギーを算出している。
- d) ワイヤロープは、弾性変形するものとして、その長さを考慮して弾性限界での吸収エネルギーを計算している。ただし、エネルギー吸収を期待するワイヤロープは、落石径も考慮して2本のみとしている。
- e) 金網の吸収エネルギーは、一様に25kJを用いることになっている。

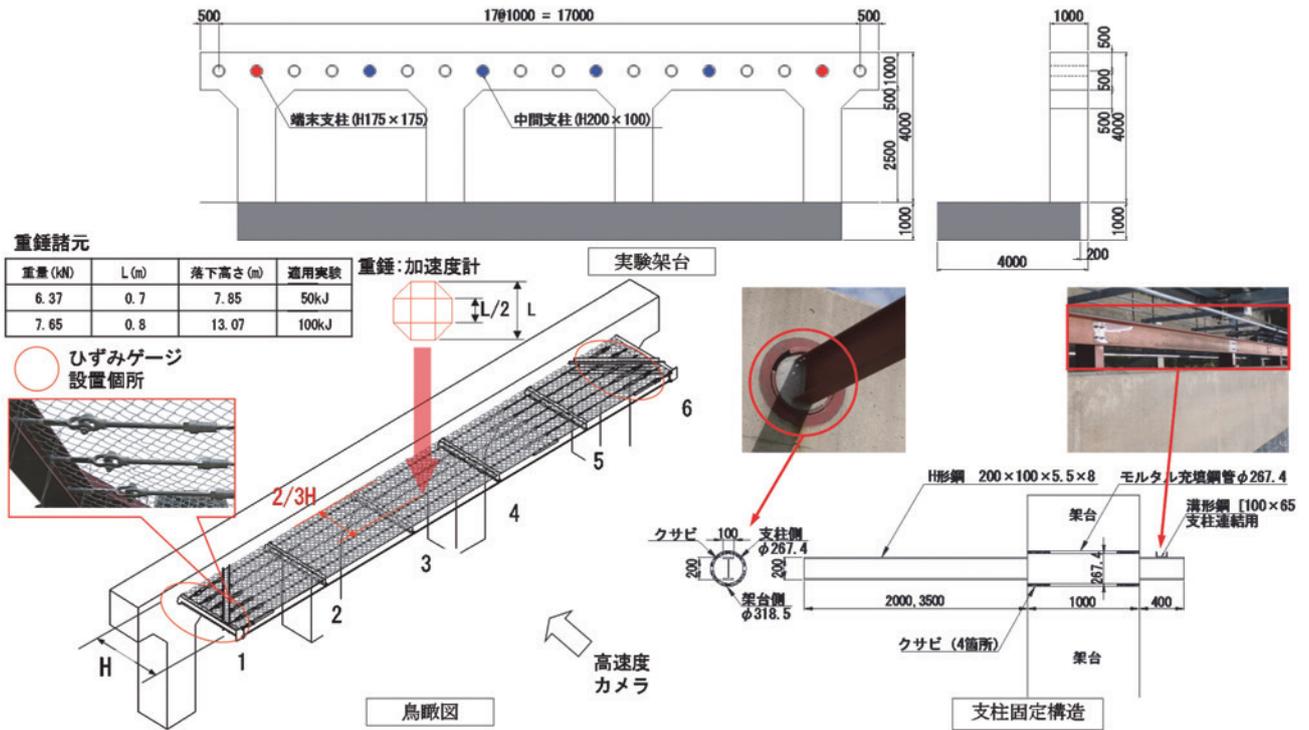
図-2 実験用架台と試験体 (1.2...は支柱No)
Fig. 2 Experimental mount and test object

実験方法は、実験架台に埋め込んだφ318.5の鋼管の中に、モルタル充填して一体化させた支柱のφ267.4鋼管（L=1000mm）部を架台に貫通させL=250mmのクサビ（SS400）を用いて架台との隙間を埋めた。さらに、溝形鋼（[100×65）とボルト（M12 4本）を用いて支柱同士を固定し水平に設置した柵に対し、クレーンで吊り上げた重量6.37kNの重錘をエネルギーが50.0kJになるよう7.85mの高さから自由落下させ行った（図-2）。重錘落下位置は、落石対策便覧³⁾に記載されている柵高の2/3とし（図-3）、使用する重錘はEOTA¹¹⁾ (European Organization for Technical Approvals) 型の重錘を使用した。

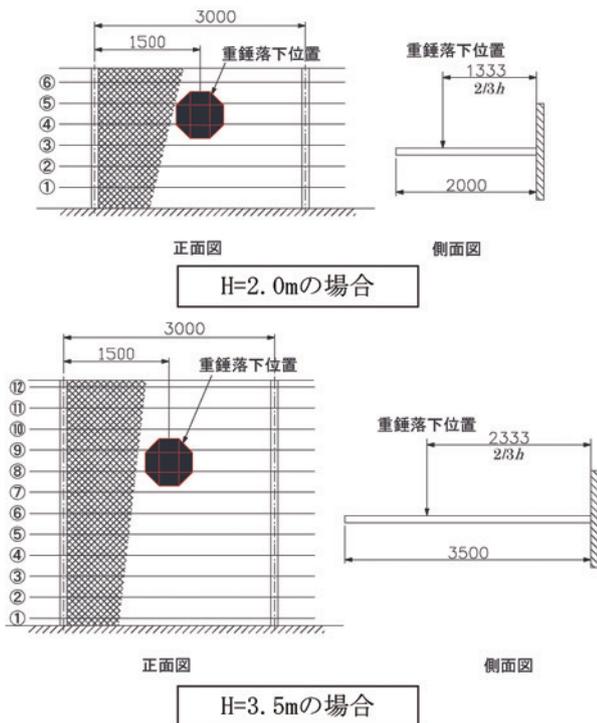
図-3 重錘落下位置とワイヤロープ番号
Fig. 3 Falling weight position and wire rope number

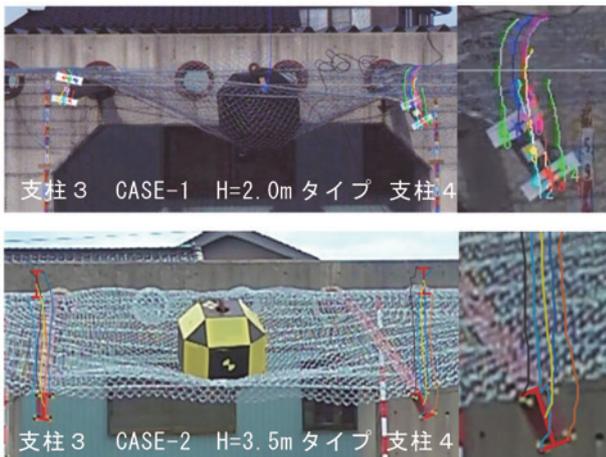
写真-3 重錘衝突時の支柱の挙動
Photo 3 Behavior of posts during a collision

2: 支柱No. 3, 4間) 軌跡をトレースした (写真-3)。柵高の違いによる支柱変位角に違いがあるが, どちらの軌跡も直線的ではなく曲線を描いていることから支柱がねじれながら変形していることがわかる。

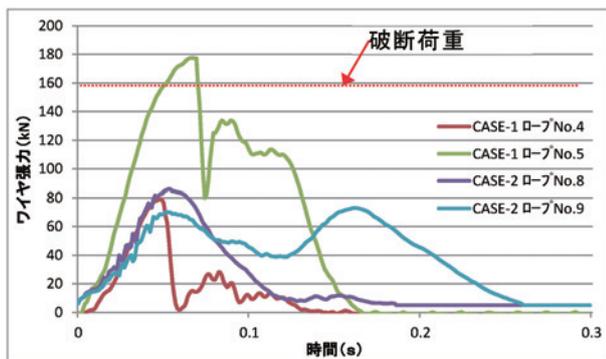
図-4 ワイヤ張力の経時変化
Fig. 4 History of wire tension

重錘落下位置にある2本のロープにかかる張力の経時変化を図-4に示す。CASE-1では、ワイヤの破断荷重である157kNを超える177.7kNが作用し、ワイヤロープの素線の一部が破断した(写真-5)。

CASE-2における最大張力は86.1kNであり、柵高によりワイヤに作用する張力に違いがあることがわかった。

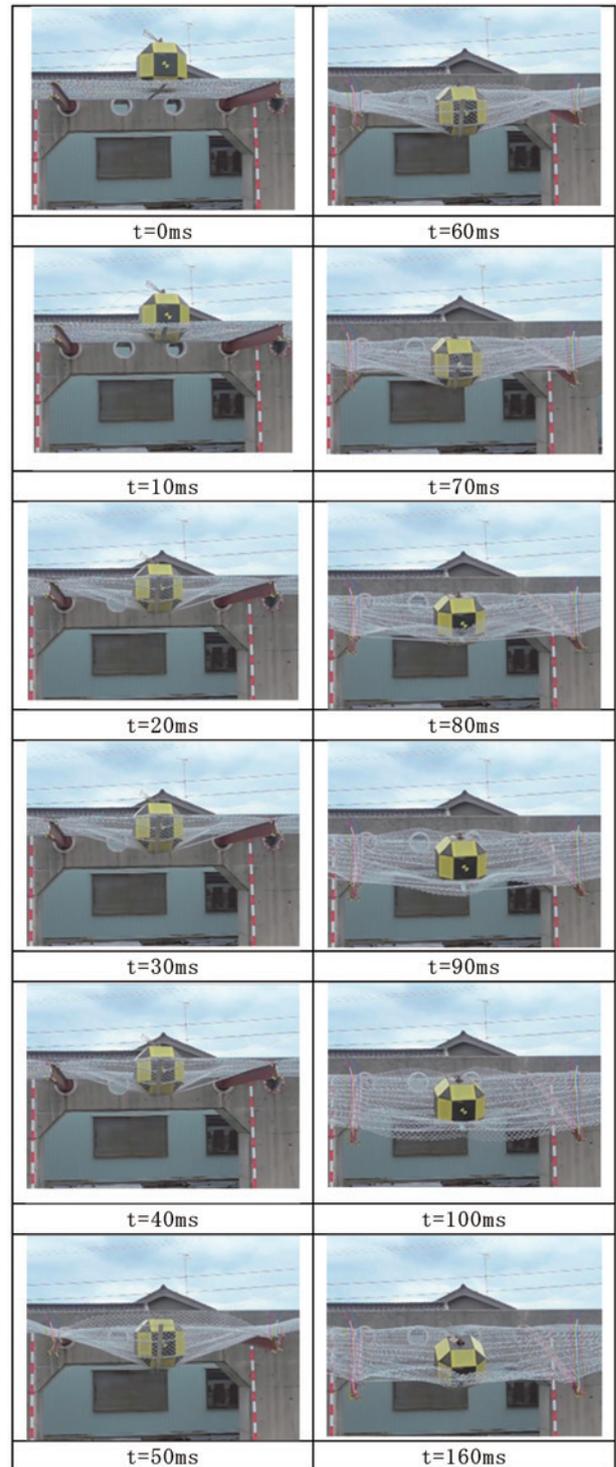
写真-4 衝突時の経時変化 (CASE-2)
Photo 4 History of during collision (CASE-2)

連続写真 (写真-4) から支柱の変形の経時変化を見ると, 20msの時点ですでに支柱のねじれが発生しており, ワイヤロープのたわみがねじれを助長していることがわかる。

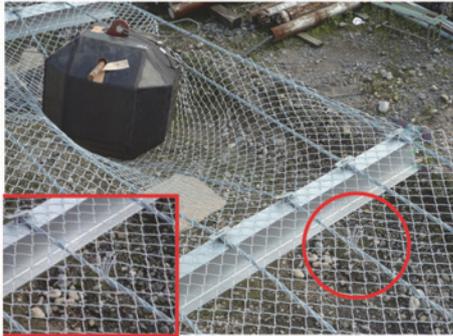
写真-5 ワイヤロープの素線切れ (CASE-1)
Photo 5 Wire rope strands break (CASE-1)

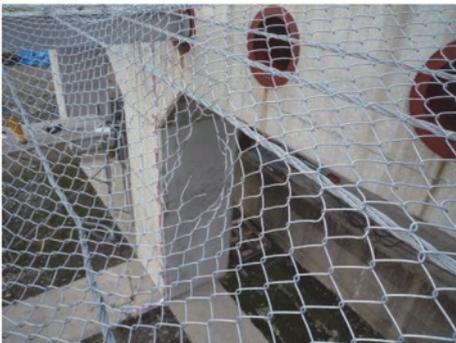
写真-6 金網の破れ (CASE-1)
Photo 6 Breaking the wire mesh (CASE-1)

また、CASE-1では重錘衝突部の金網に破れを確認したが(写真-6)、CASE-2では金網の破れは確認されなかったことから、CASE-2では、ワイヤロープ及び金網にかかる作用力が小さかったと考えられる。

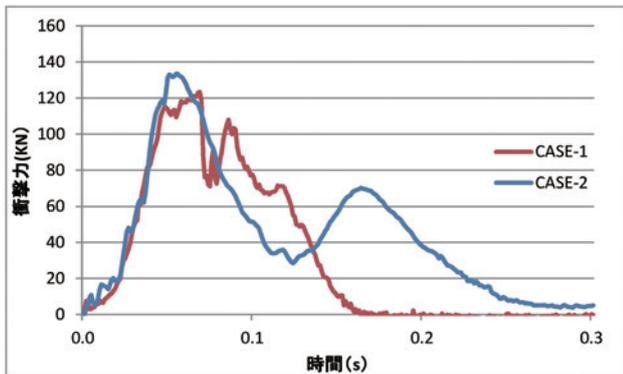
図-5 衝撃力の経時変化
Fig. 5 History of impact force

重錘の重心近くに固定した加速度計の測定記録より、重錘が防護柵に衝突する時の重錘衝撃力を算出した。その経時変化を図-5に示す。

衝撃力の最大値については、柵高の違いは見られなかったが、H=2.0mの場合、金網の一部が破網していたため、衝撃力とその影響を受けた可能性もある。い

れのCASEとも2つのピークが見られ、高速度カメラの画像で確認すると、最初のピークは衝突時に支柱とワイヤロープの抵抗によるものである。

2つ目のピークは重錘のリバウンド時であり、支柱の変位量が最大になった時のものであることが確認できた。

柵高の違いにより、最大変位に至るまでの時間が異なるため、2つ目のピークの応答時間が異なると考えられる。

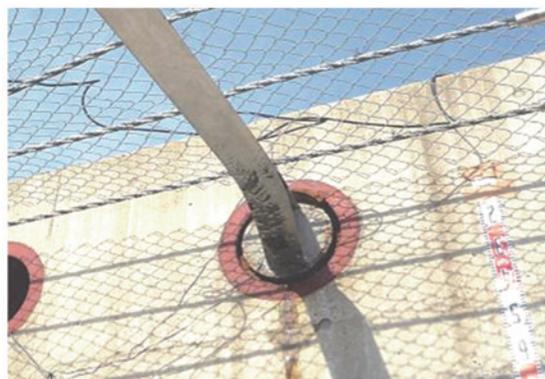
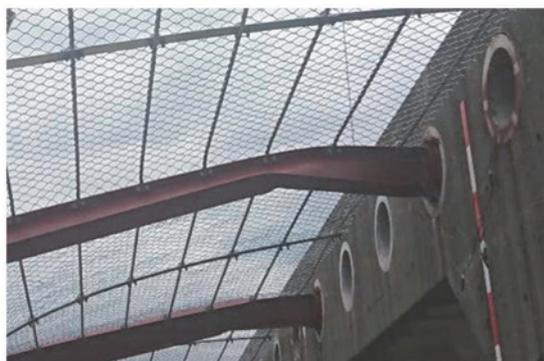
H=2.0m 支柱 No. 4

H=3.5m 支柱 No. 4

写真-7 支柱のねじれ状況

Photo 7 Twisting situation of the posts

また、支柱は変形の途中でねじれ座屈を起こして耐力

を失っているため (写真-7), 変位角から求める吸収エネルギーより実際は小さいと考えられる。

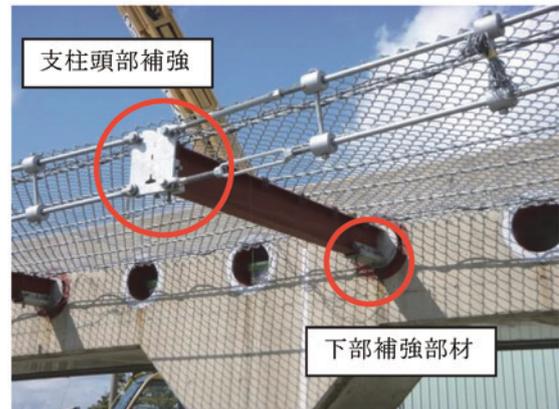
写真-8 支柱の補強部材

Photo 8 Reinforcing member of support posts

写真-8に補強した支柱構造を示す。補強材として支柱下端の局部座屈防止を目的とした補強部材 (写真-9-a), 支柱頭部間を2本の鋼材で連結する補強部材 (写真-9-b)を用いて (写真-8), 支柱の横変位とね

じれ剛性を向上させることで, 支柱は防護柵の延長方向に対し直角方向 (面外方向) のみに変位し, 衝撃吸収能力を向上させることができると考えた (図-6)。

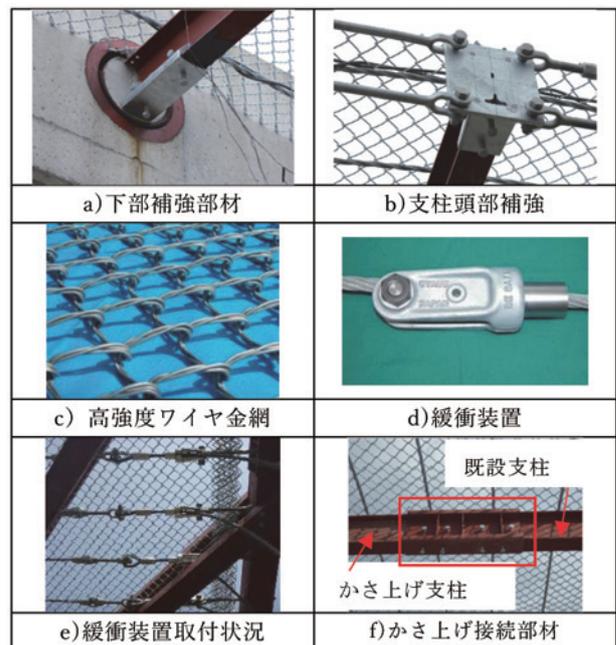
写真-9 補強に用いる部材

Photo 9 Materials used for reinforcement

金網の突き抜け対策とエネルギー吸収能力を向上させるため, 高強度ワイヤ金網 (3本よりφ2.6mm)を用いた (写真-9-c)。

端末支柱の変形要因であるワイヤにかかる張力を低減させるために、一定の張力でワイヤをスリップさせエネルギーを吸収する緩衝装置を用いて対応することとした(写真-9-d, e)。スリップさせる張力は、端末支柱の降伏応力以内になるよう予めフレーム解析を行い20kNと設定した。

落石の飛び越えに対応するため、既存支柱に支柱を継ぎ足し柵高をかさ上げできる接続部材を用いることとした(写真-9-f)。

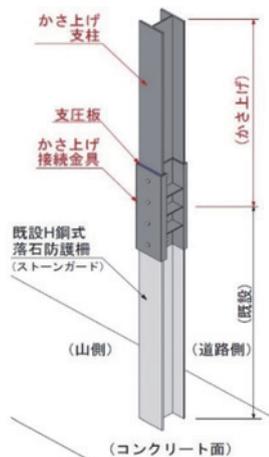
図-7 支柱のかさ上げ方法
Fig. 7 Method to heighten the posts

これらの部材は、現地での作業を軽減するために、現地加工することなく、既設の落石防護柵にはめ込みボルトで締め込むだけの構造とした(図-7)。

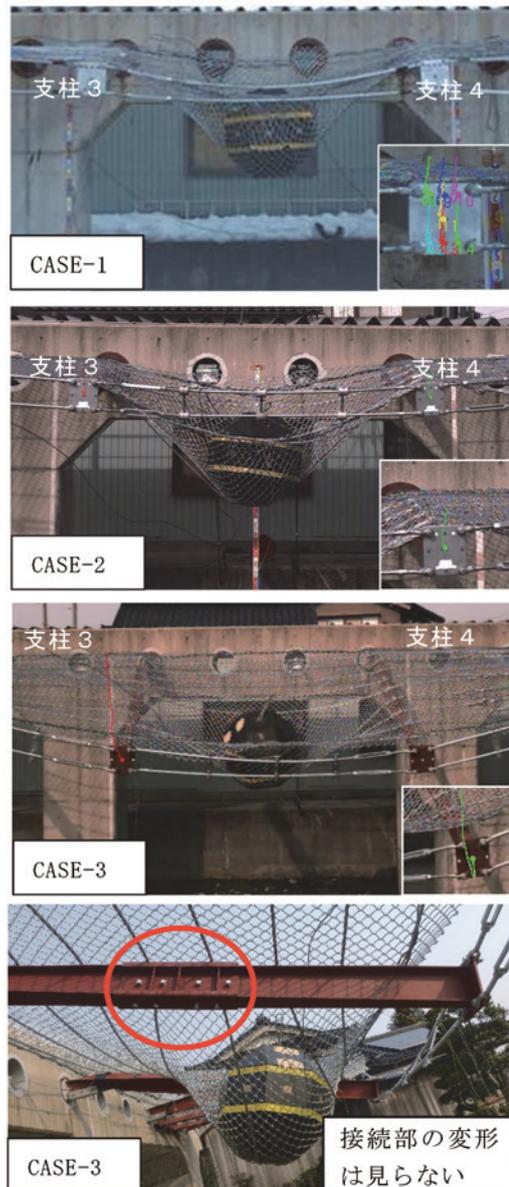
写真-10 重錘衝突時の支柱の挙動
Photo 10 Behavior of posts during a collision

高速度カメラから得られた画像に、支柱の変形(図-2:支柱No.3,4間)軌跡をトレースした(写真-10)。軌跡はほぼ真下に向かって変形しており、支柱のねじれが無補強の場合とくらべ小さいことがわかる。また、CASE-3のかさ上げの場合において、既存支柱とかさ上げ支柱を接続した「かさ上げ接続部材」に損傷はなかった。

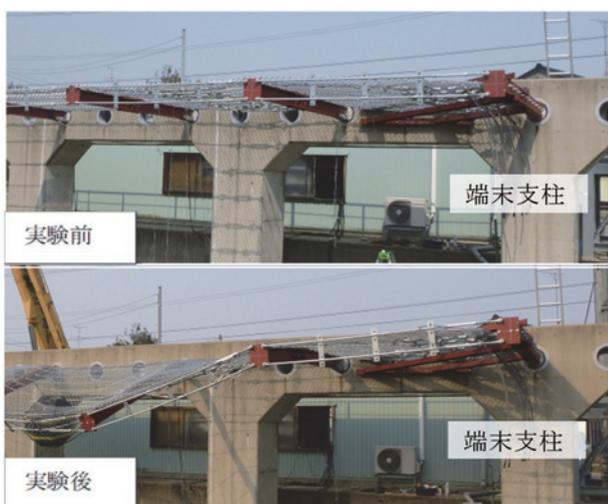
写真-11 端末支柱の変形状況 (CASE-3)
Photo11 Deformation of terminal post

また、端末支柱に着目すると、緩衝装置の効果により重錘衝突後の変形は見られなかった (写真-11)。

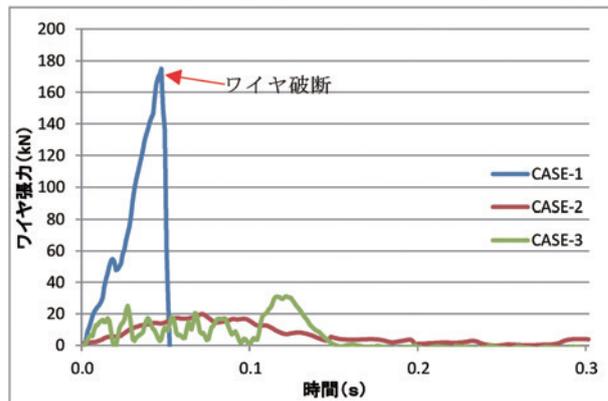
図-8 ワイヤ張力の経時変化
Fig. 8 History of wire tension

緩衝装置を設けていないCASE-1において、最大張力174.9kNが発生しワイヤロープが破断した。CASE-2, 3においては、緩衝装置の効果により、CASE-2では19.9kN, CASE-3では31.1kNの最大張力を計測し、ワイヤロープの損傷や端末支柱の変形は見られなかった (図-8)。

緩衝装置のスリップ張力は、図-8より波形は短い周期で変動しているが、ワイヤロープがスリップしている時の平均値を20kNとし、総スリップ量を乗じた吸収エネルギー量は、CASE-2で39.94kJ、CASE-3で26.78kJとなった。

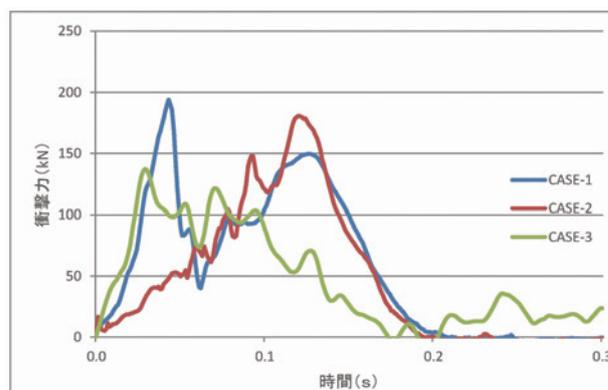
図-9 衝撃力の経時変化
Fig. 9 History of impact force

無補強の場合と比較するとCASE-1では、重錘エネルギーが倍になったことに比例して、衝撃力も大きくなったことがわかった。

補強タイプのCASE-1とCASE-2を比較すると、ピーク時間に違いがみられ緩衝装置のスリップによるものと

考えられる。また、衝撃力を比較するとCASE-2の方が15kN小さくなっていた。

緩衝装置を用いた補強の柵高の違いは、無補強の場合にはほぼ同じ値を示していたが、CASE-3の衝撃力が小さくなった。これは、緩衝装置の設置や、高強度ワイヤ金網使用により各部材のエネルギー吸収バランスが、無補強の場合と異なっているためと考えられる (図-9)。

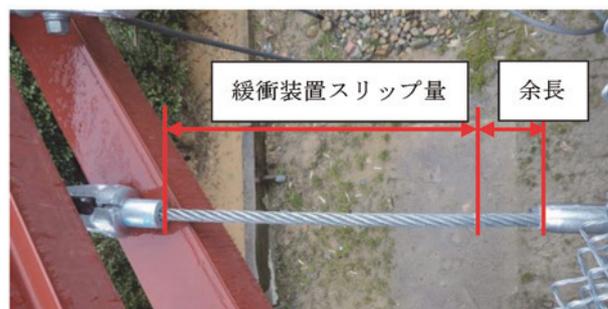
写真-12 緩衝装置のスリップ状況
Photo12 Slip condition of buffer device

緩衝装置は、ワイヤに一定の張力が発生すると装置が保持しているワイヤがスリップすることにより、重錘のエネルギーを吸収する (写真-12)。
