「令和6年能登半島地震」の被災地における 風土環境再生事業の取り組み

Efforts to Restore the Natural Climate and Environment (Fudo) in the Area Damaged by the Noto Peninsula Earthquake of 2024

矢野智徳*、堀 信行**

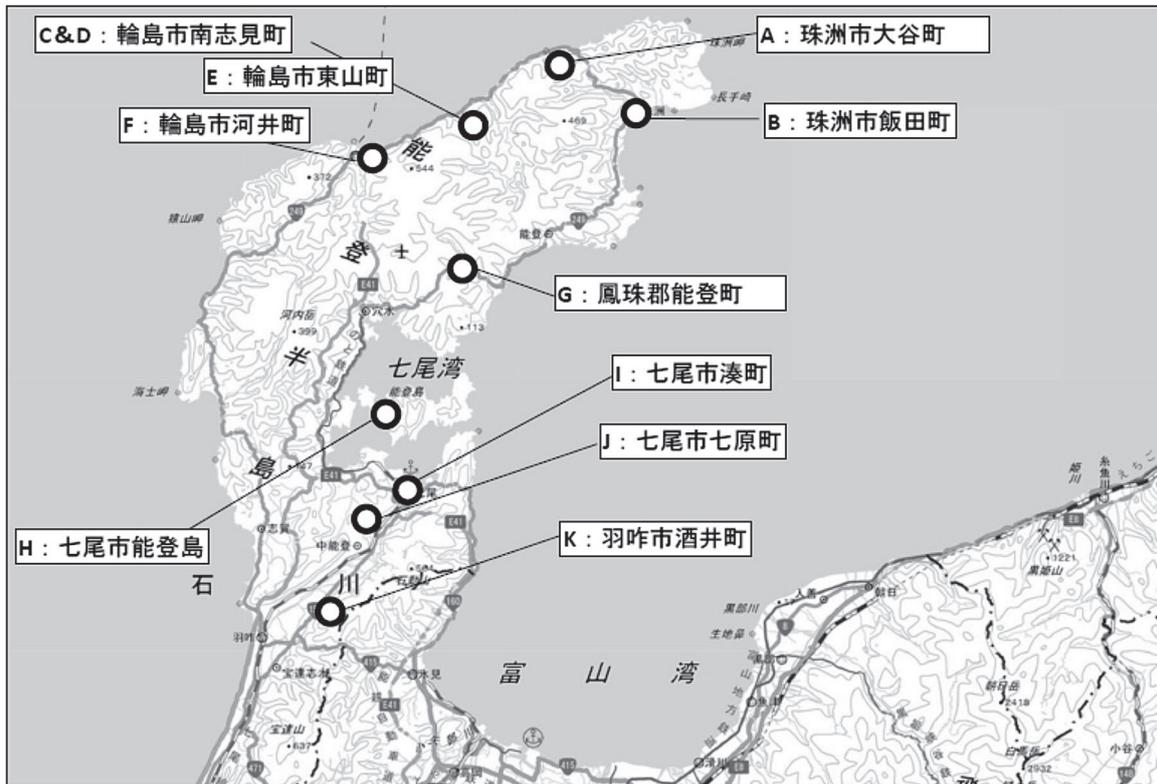
図1 「大地の再生事業」による支援先及び活動拠点の分布図

図中のA～Jの具体的内容

A: 個人宅 B: 寺院 C&D: 公共施設及び個人宅 E: 個人宅 F: 神社
G: 個人宅 H: 寺院 I: 個人宅 J: 個人宅 K: 個人宅

羽咋市、七尾市、輪島市、珠洲市、能登島、能登町（次頁の図1参照）

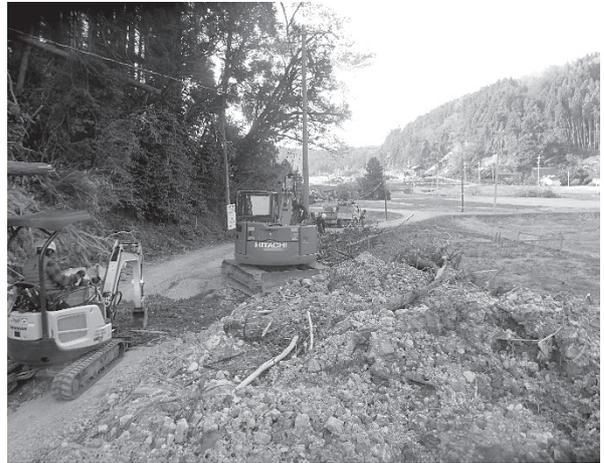
図1のE地点、南志見川下流部の谷壁斜面の崩壊により通行不能になった道路の修復作業風景

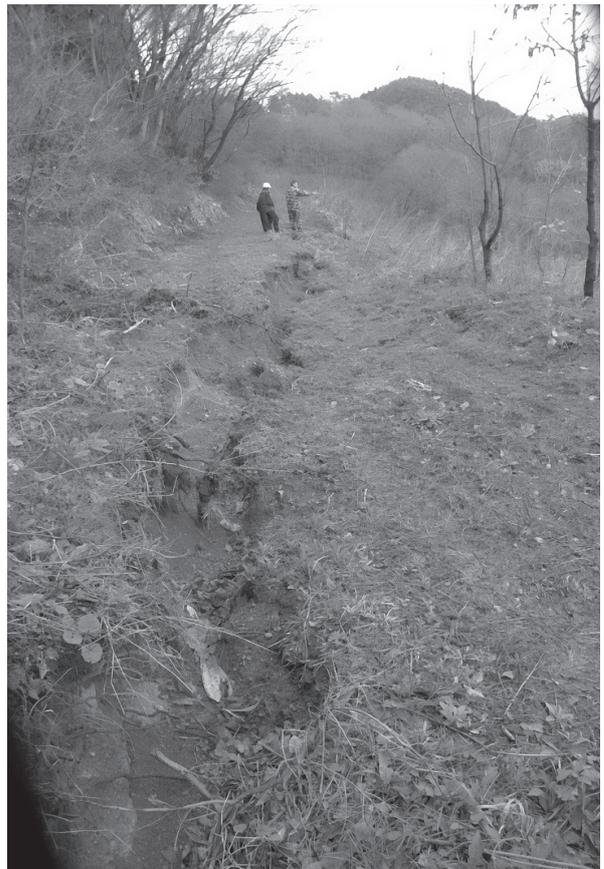
図1のA地点の山側の傾斜変換部にできた亀裂、海岸線にほぼ平行に伸びている。
