# 高標高山岳地における土石流発生危険雨量の検討 —岩手山御神坂沢流域を対象として—

Examination of a mudflow-generating dangerous rainfall in the high-altitude mountains  
surrounding the Omisaka Valley of Mt. Iwate

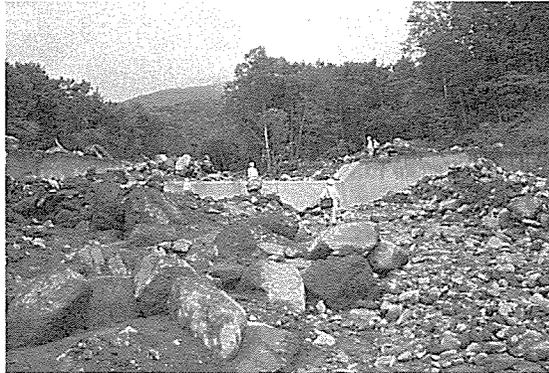
写真1 土石流直後の様子 —2006年8月—

図1に御神坂沢の位置図，写真1に土石流直後の様子，写真2に災害復旧の様子を示す。

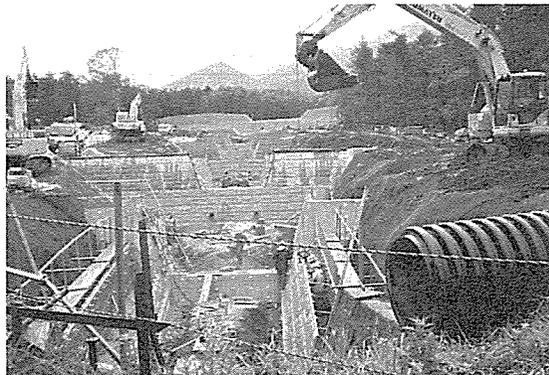
写真2 復旧の様子 —2008年9月—

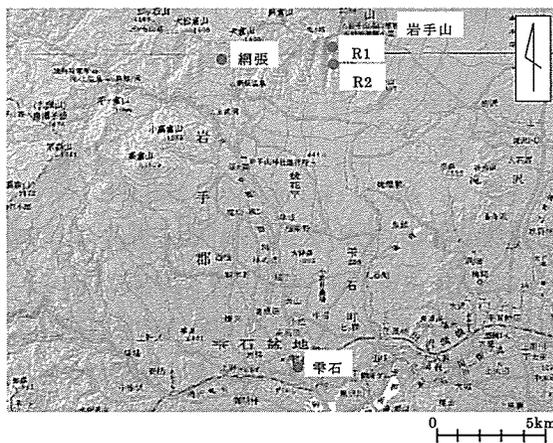
図2 観測地点の位置図

沢の上流域2地点において雨量観測が行われている。それぞれ、御神坂雨量計R1（以後、R1と呼ぶ）は2006年9月28日から、御神坂雨量計R2（以後、R2と呼ぶ）は2006年10月5日から行われている。また、今回は比較のために近隣の観測所であるアメダス雫石、国土交通省管轄の網張観測所の雨量データも用いる（国土交通省水文水資源データベース<sup>8)</sup>）。観測地点の位置図を図2に、R1地点の様子を写真3に、R2地点の様子を写真4に、観測地点の位置情報を表1に示す。

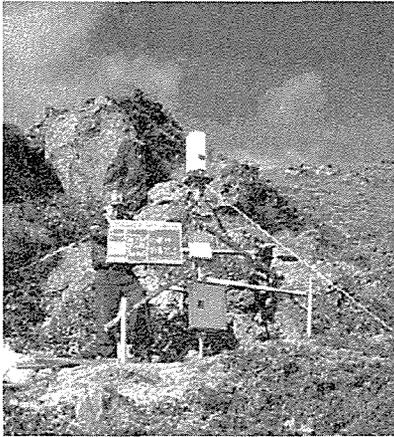
写真3 R1地点の様子 - 2006年一

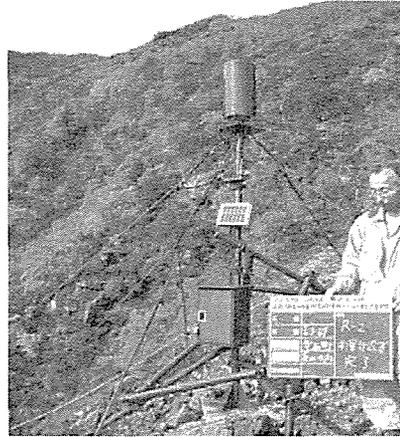
写真4 R2地点の様子 - 2006年一

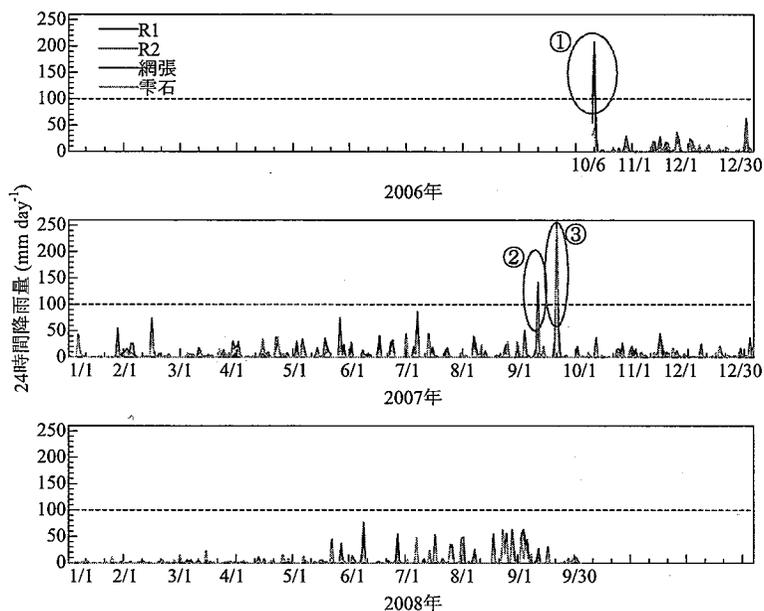
図3 24時間雨量の推移

解析を行う降雨は土石流発生当日(2006年8月18日)以外に、2006年10月6日から2008年9月30日までの24時間雨量が $100\text{mm day}^{-1}$ を超過した日を含むものを対象とする。ただし、R1、R2、網張の3地点では気温の観測を行っておらず、降雨・降雪の判定が困難であるため冬季の降雨は除外する。各地点の24時間雨量の推移を図3に示す。図3より、 $100\text{mm day}^{-1}$ を超過した日を含む降雨は3つあったことが分かる。これら一連の降雨を時間単位で解析する。降雨期間を表2に示す。

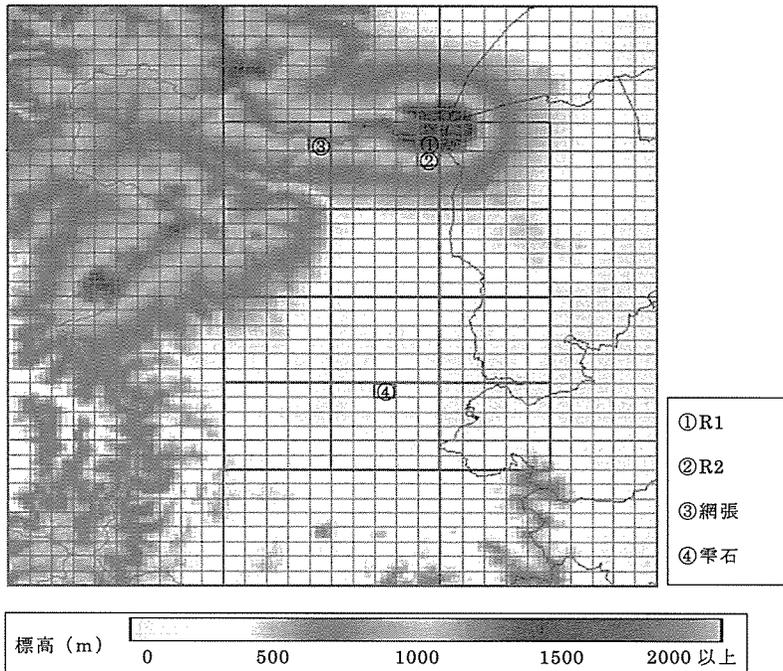
図4 解析雨量を用いた位置、範囲、標高 (250mメッシュ)

上述したようにR1、R2地点の実測雨量とレーダーアメダス解析雨量(以後、解析雨量)の値を比較することにより、御神坂沢における雨量観測の課題を検討する。同時に、御神坂沢の降雨特性の把握についても行なうものとする。解析雨量を用いた位置、範囲、標高(250mメッシュ)を図4に示す。

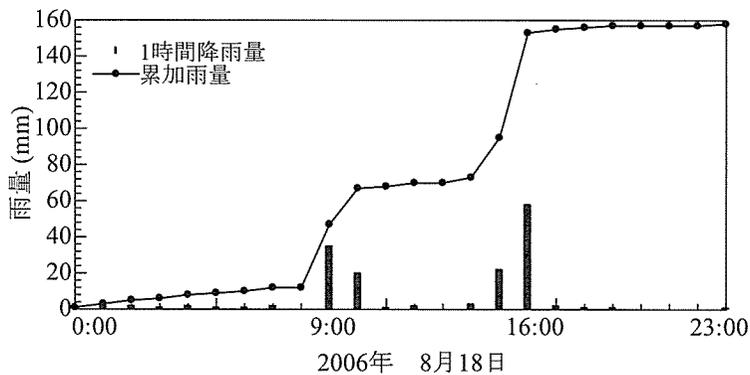
図5 網張地点の時間雨量と累加雨量 —2006年8月18日—

御神坂沢に最も近い観測地点である網張地点の土石流発生当日 (2006年8月18日) の時間雨量、累加雨量を図5に示す。8月18日未明には九州地方に台風10号が上陸したため、特に宮崎県は激しい雨に見舞われていた。また、北日本でも前線が活発化した影響で豪雨が 발생し、東北地方の多くの観測所で $40\text{mm hour}^{-1}$ を超える降雨があった。図5より網張地点では9時に $35\text{mm hour}^{-1}$ 、16時に $58\text{mm hour}^{-1}$ という非常に強い降雨があり、2回目の16時の降雨が土石流発生 of 直接的な原因になったと考えられる。

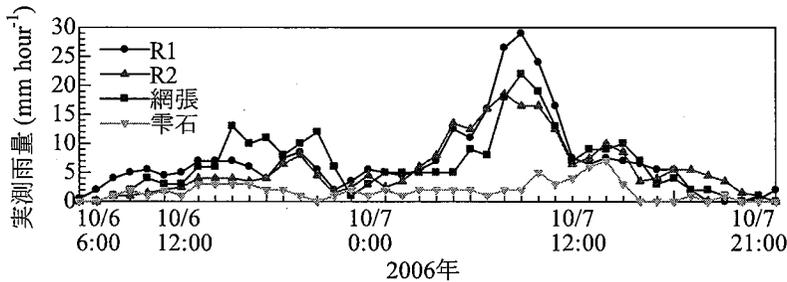
図6 各地点の実測雨量 ①期間

①期間の各地点の実測雨量を図6に、R1、R2地点における実測雨量と解析雨量の相関と誤差を図7に示す。各地点の実測雨量に関しては、どの地点でも降雨開始から約9時間後にピークとなっており、高標高地点であるR1、R2、網張地点においては $20\text{mm hour}^{-1}$ 弱から $30\text{mm hour}^{-1}$ 弱程度の1時間雨量を記録していた。低標高の雫石地点では期間中に $10\text{mm hour}^{-1}$ を超える降雨はなかった。また、少雨からピークに達するまでの時間と、ピークから少雨に戻る時間はともに短く、約6時間の間に集中豪雨があったことが推察される。実測雨量と解析雨量の相関に関しては、両地点ともにそれほど高くなく、誤差に関しては両地点で解析雨量が過小評価している傾向が見られた。この過小評価の傾向は、実測雨量が $10\text{mm hour}^{-1}$ を上回るとより顕著に表れていたことから、R1、R2地点で $10\text{mm hour}^{-1}$ を超える降雨があった際に、解析雨量では精度の高い観測ができていなかった可能性があると言える。

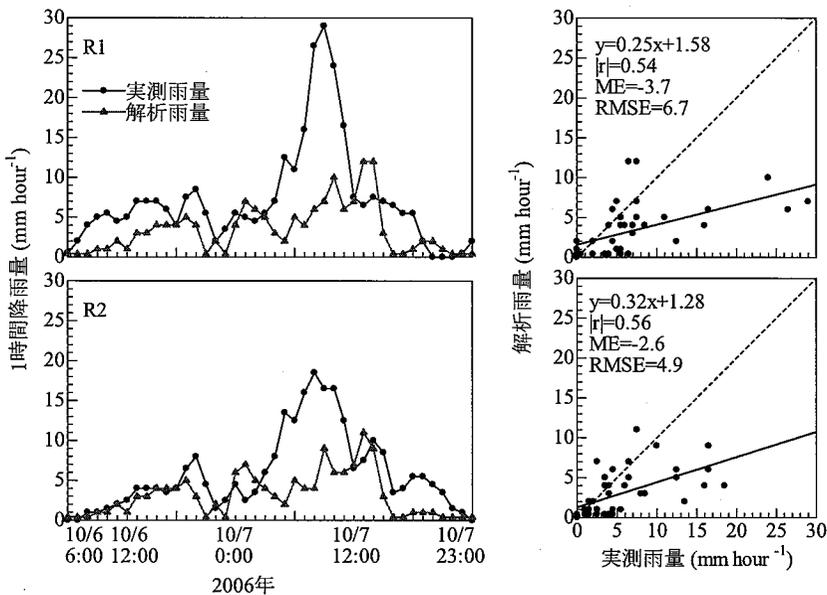
図7 実測雨量と解析雨量の相関と誤差 ①期間

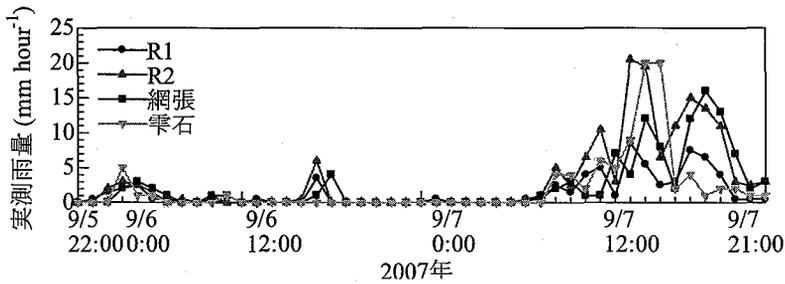
図8 各地点の実測雨量 —②期間—

②期間の各地点の実測雨量を図8に、R1、R2地点における実測雨量と解析雨量の相関と誤差を図9に示す。図8に示したように、②期間では降り始めからピークを迎えるまでの時間が長く、その間に無降雨期間も存在していた。ピーク時の雨量はR2地点、雫石地点で約 $20\text{mm hour}^{-1}$ 、網張地点では約 $17\text{mm hour}^{-1}$ 、R1地点では約 $8\text{mm hour}^{-1}$ を観測しており、標高との関係性は見られなかった。ただ、R1地点R2地点間の距離は1 km程度であるにも関わらず雨量に大きな差が見られたことから、R1地点の観測には何らかの問題があったと考えられる。その一つとして挙げられるのが風による降雨捕捉率の低下である。日坂ら<sup>5)</sup>によると、降雨捕捉率の低下は一般に風の強い高標高地点において強まる傾向があり、今回使用した観測地点の中で最も標高が高いR1地点はこれに該当する。このように、標高が高いR1地点では強風の影響で降雨捕捉率が低下したため、実際の降雨よりも観測された値が小さくなった可能

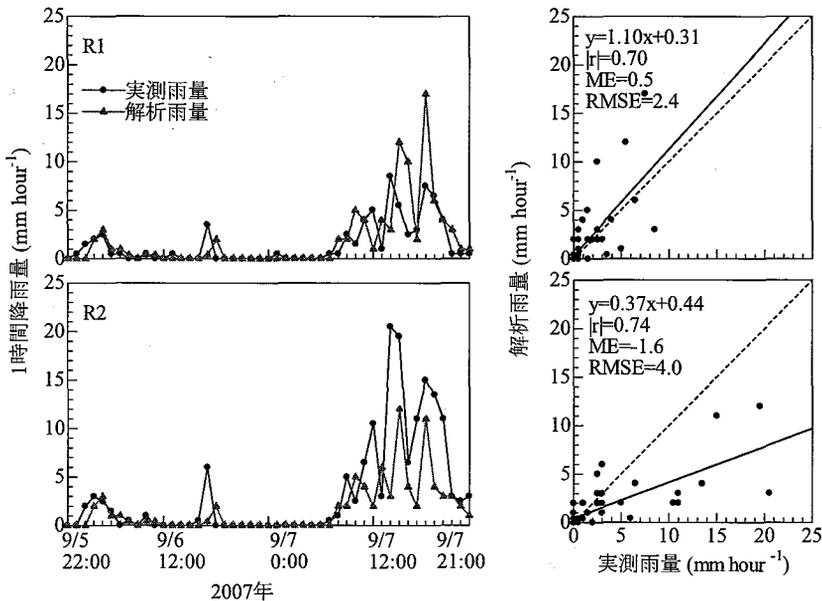
図9 実測雨量と解析雨量の相関と誤差 —②期間—

実測雨量と解析雨量の相関に関しては、両地点で①期間よりも高く、大まかな傾向は一致していた。誤差に関しては、R2地点では解析雨量が過小評価し、実測雨量が $10\text{mm hour}^{-1}$ を上回った際の誤差が大きくなる①期間と同様の傾向が見られた。R1地点では解析雨量が過大評価するという逆の傾向が見られたが、これは前述の降雨捕捉率の低下が原因であると考えられる。

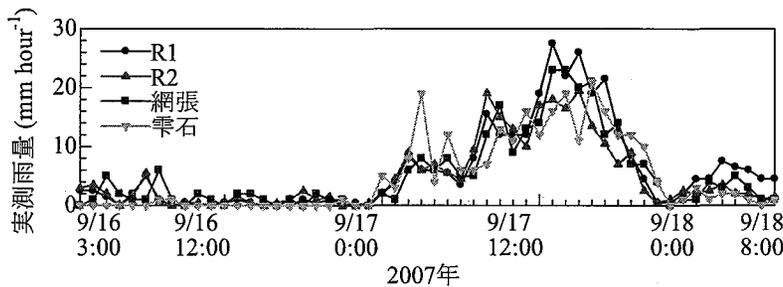
図10 各地点の実測雨量 —③期間—

③期間の各地点の実測雨量を図10に、R1、R2地点における実測雨量と解析雨量の相関と誤差を図11に示す。図10より、③期間の各地点の実測雨量はどの地点もほぼ同じ傾向を示していることが分かる。また、少雨からピークに達するまでの時間と、ピークから少雨に戻る時間

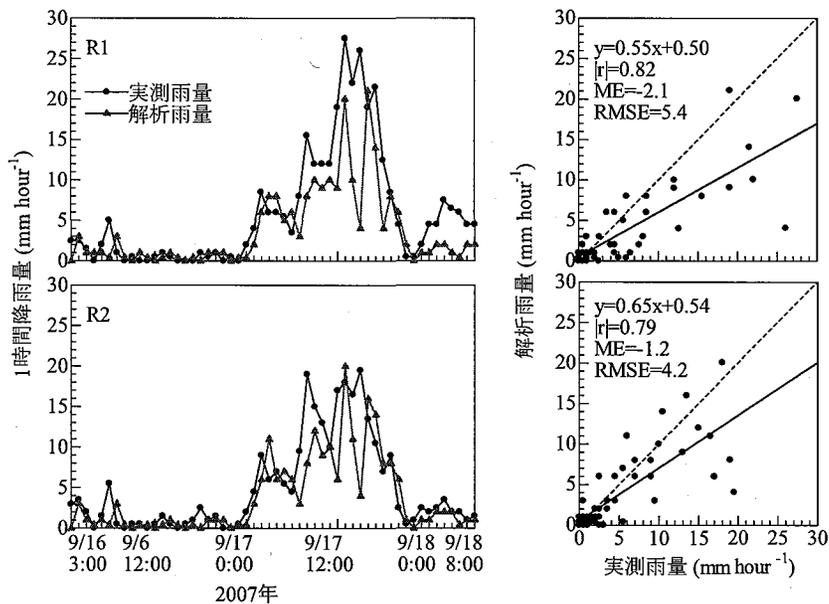
図11 実測雨量と解析雨量の相関と誤差 —③期間—

はともに長く、どの地点でも10時間以上もの間 $10\text{mm hour}^{-1}$ から $30\text{mm hour}^{-1}$ 程度の降雨があった。実測雨量と解析雨量の相関に関しては両地点ともに高い。誤差に関しては①期間と同様に解析雨量が過小評価し、実測雨量が $10\text{mm hour}^{-1}$ を上回った際の誤差が大きくなる傾向が見られた。

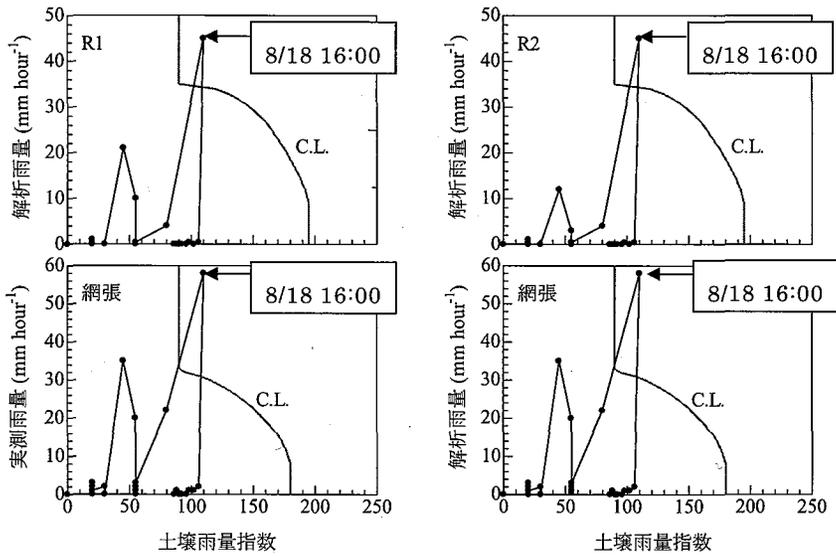
図12 R1, R2, 網張地点のスネーク曲線 —2006年8月18日—

R1, R2, 網張地点における土石流発生当日のスネーク曲線を図12に示す。ただし、R1, R2地点はこの段階ではまだ雨量観測が行われていないため、解析雨量のみのスネーク曲線とする。

図12より、どの地点どのパターンでもC.L.を超過していることが明らかである。また、スネーク曲線は2段階の上昇が見られるが、これは9時と16時の豪雨の影響であり、16時の降雨でどの地点どのパターンでもC.L.を突破していた。

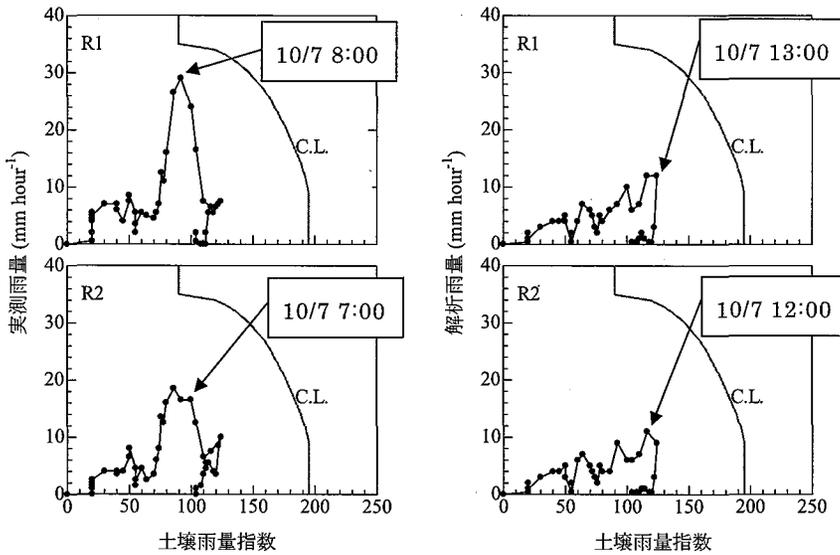
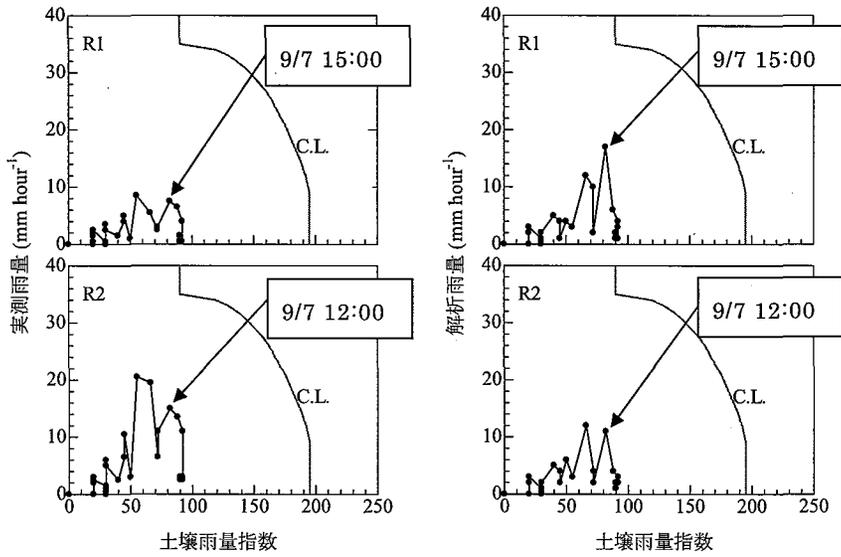
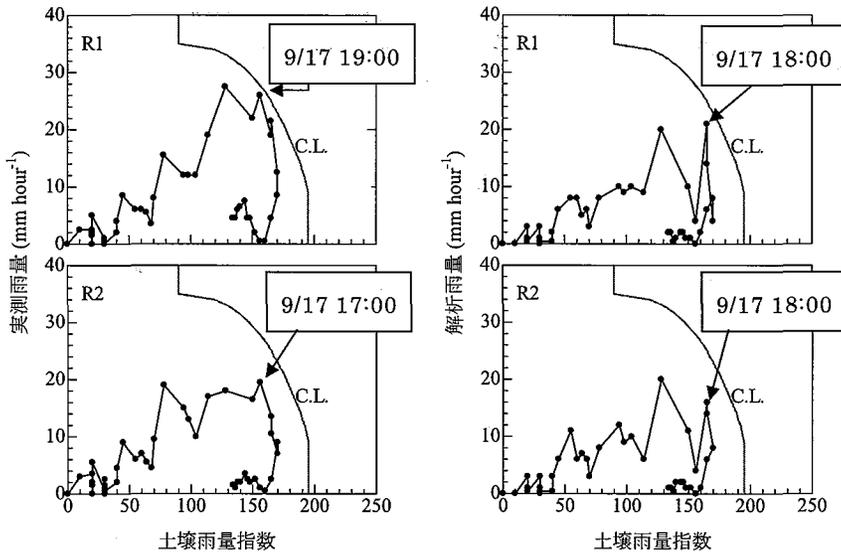
図13 R1, R2, 地点のスネーク曲線 —①期間—

図14 R1, R2 地点のスネーク曲線 一②期間一

図15 R1, R2 地点のスネーク曲線 一③期間一

R1, R2地点における①から③期間のスネーク曲線を図13から図15に示す。

図13から図15より、両地点で①期間から③期間にC.L.を超える降雨は無かったことが明らかである。しかしながら、③期間では両地点でスネーク曲線がC.L.に接近しており、実測雨量によるスネーク曲線は解析雨量によるスネーク曲線よりもC.L.に接近している傾向が見られた。

特にR1地点の実測雨量の場合によるスネーク曲線はC.L.の一手前というところまで迫っていた。このことから御神坂沢では、解析雨量による警戒避難基準を用いた場合、土石流発生の察知が遅れ、安全な避難ができない可能性があることが言える。
