2011年4月7日の地震による岩手県奥州市前沢区の家屋被害の地形地質的原因

土 井 宣 夫*

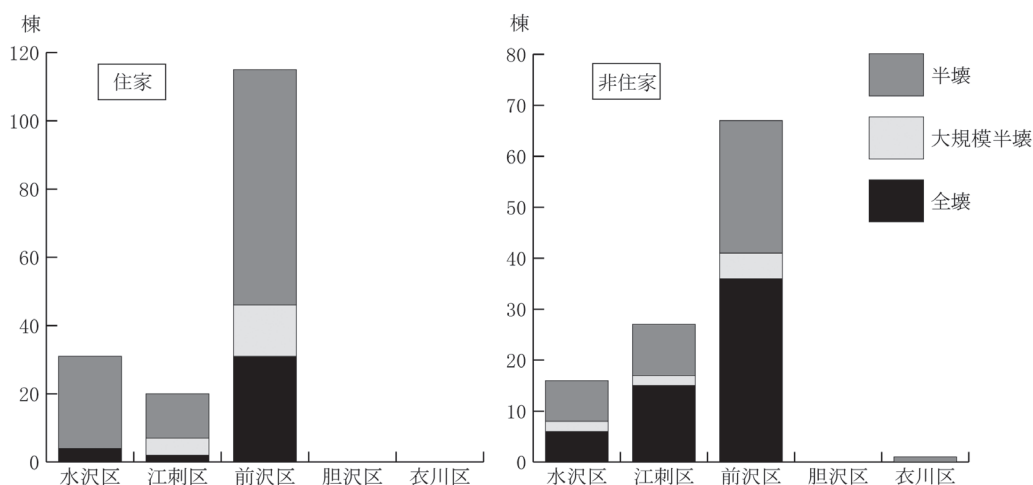
図2 2011年4月7日の余震による奥州市5区の被害家屋数

家屋被害は、前沢区で多く発生し、次いで江刺区、水沢区で発生している。各区の家屋の被害率は本文参照。奥州市（2011）より作成。

家屋数である。被害家屋は住家、非住家とも前沢区で突出して多く発生している。前沢区の家屋被害率（被害家屋数／総家屋数）は、住家で1.8%、非住家で0.8%である。家屋被害は、水沢区（被害率は住家0.1%、非住家0.1%）と江刺区（同住家0.1%、非住家0.1%）でも生じているが、胆沢区と衣川区ではほとんど発生していない（同住家0.0%、非住家0.0%）。ここで前沢区を北上川寄りの東部地区と、北上川沖積河谷西縁の西部地区の2地区に分けると（図1）、西部地区の家屋被害数は、東部地区の10倍以上多く、住家と非住家をあわせた被害率では、東部地区の0.7%に対して、西部地区で2.8%である（図3）。したがって、前沢区西部地区になぜ家屋被害が集中したのかを解明する必要がある。

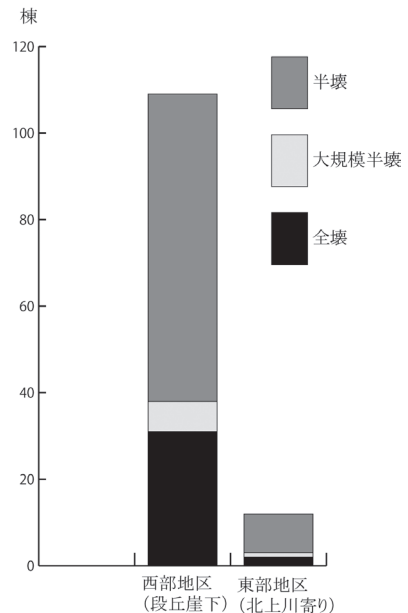
図3 2011年4月7日の余震による奥州市前沢区の地区別被害家屋数

家屋被害は、前沢区西部地区に集中している。本文中の被害率は、胆沢段丘崖下から国道4号線までの西部地区と、国道4号線から北上川までの東部地区で計算した。奥州市（2011）より作成。

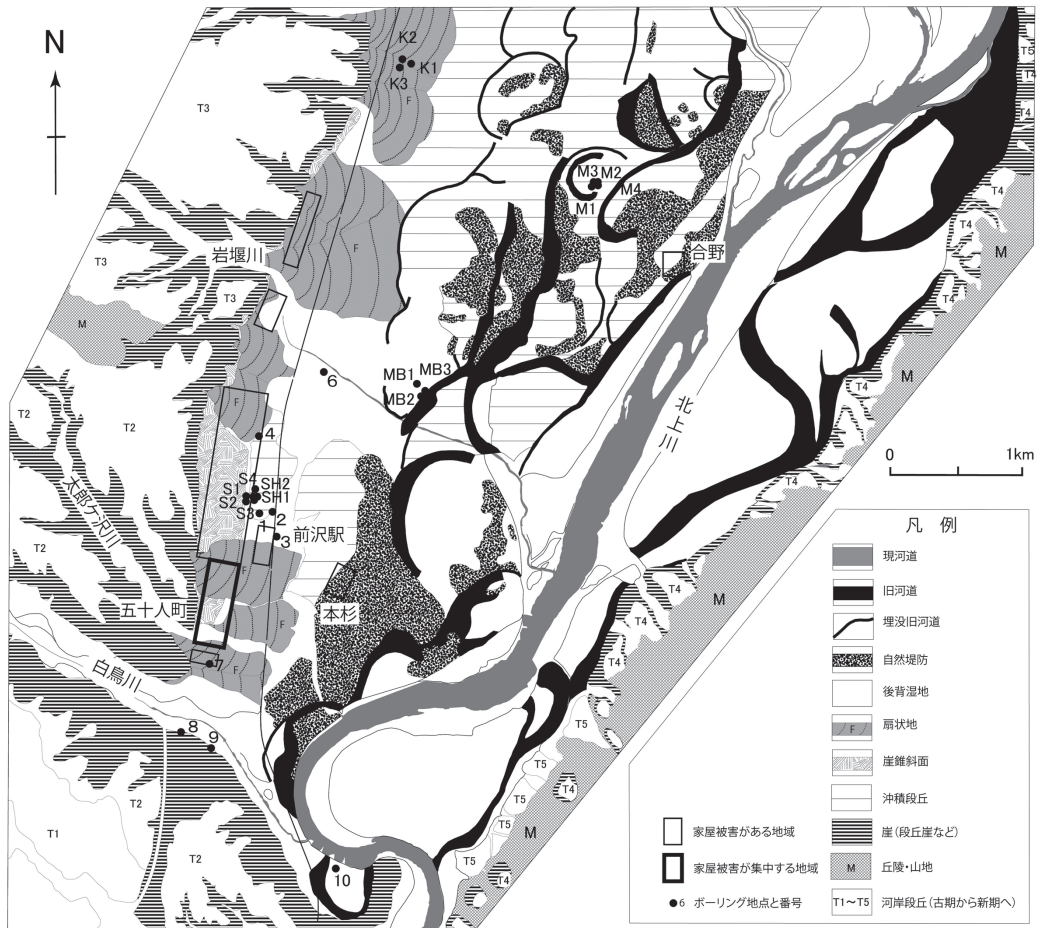
図4 奥州市前沢区の地形区分と家屋被害地域

2011年4月7日の余震による被害家屋が立地する地形は、前沢区東部地区では次の2地形である（図4）。

- i) 北上川の自然堤防（例：本杉の被害家屋）

家屋被害は、西部地区の段丘崖下に集中している。段丘崖下の地形は、扇状地、崖錐斜面、小河川の後背湿地からなる。

ii) 北上川の旧河道（例：合野の被害家屋）

東部地区のほとんどの集落は自然堤防上に立地している。このため、家屋被害が発生すると、それは自然堤防上にあることになる。北上川の旧河道上の被害家屋は1軒のみであった。

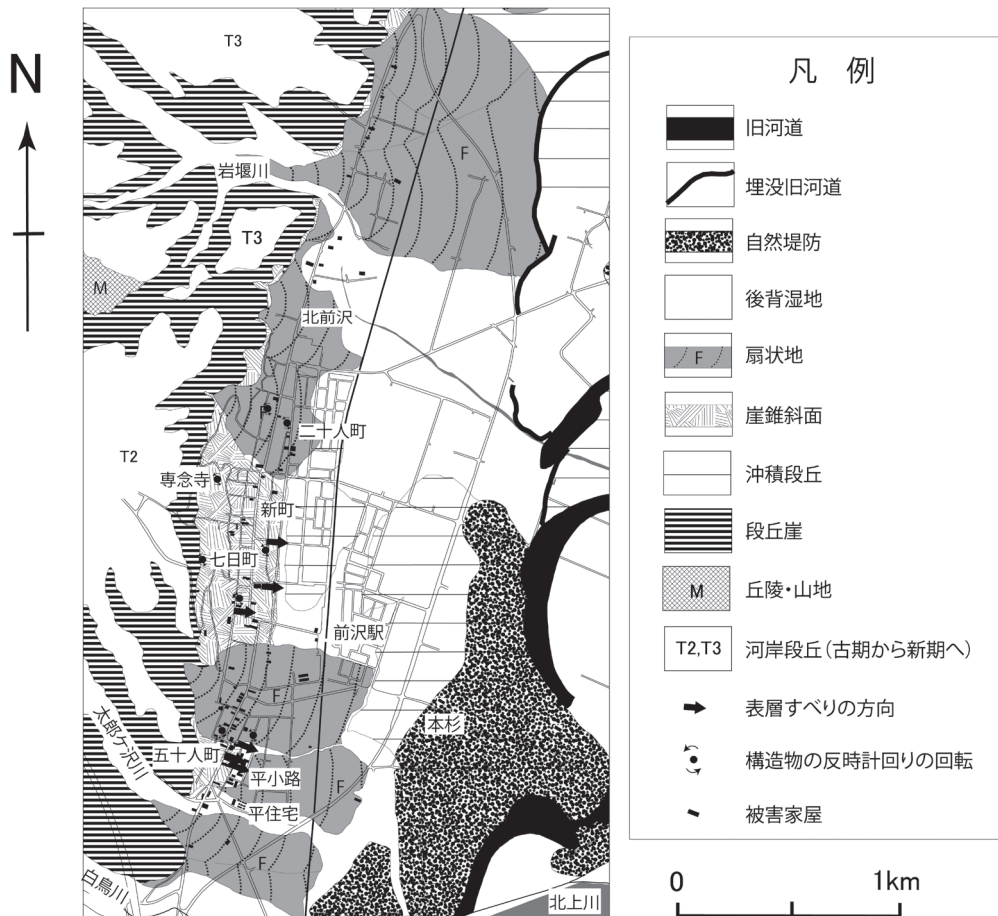
図5 奥州市前沢区西部地区の地形と家屋被害の関係

一方、前沢区西部地区で被害家屋が立地するのは次の3地形である（図5）。

- iii) 東流する小河川の河道（例：岩堰川沿いの北前沢被害家屋，前沢駅前の被害家屋，平小路の被害家屋，太郎ヶ沢川沿いの「平住宅」）
- iv) 東流する小河川が形成した扇状地（例：岩堰川扇状地上の被害家屋，二十人町・五十人町北部の被害家屋，太郎ヶ沢川扇状地上の被害家屋）
- v) 段丘崖に形成された崖錐斜面（例：新町，七日町，五十人町南部の被害家屋）

このことから、家屋被害が集中して発生した西部地区は、立地する iii) から v) の地形とその地下地質の特性によって、4月7日の余震の短周期地震動が家屋を倒壊させる

被害家屋には全壊、大規模半壊、半壊がある（奥州市，2011）。

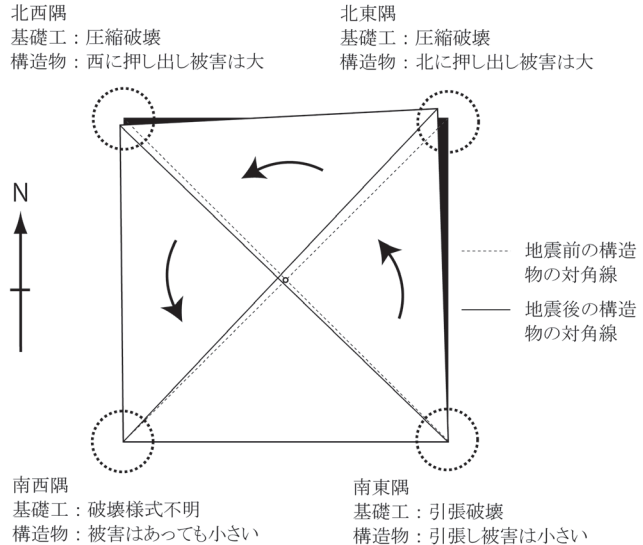
図10 前沢区西部地区の構造物の変形模式図

余震の地震動被害は蔵、家屋の北側で大きい。北東隅では、蔵や家屋の角が北側に押し出されて破壊され、基礎工も圧縮応力で逆断層の形成や押し出しが生じている。北西隅では、角が西側に押し出されて破壊され、基礎工も圧縮応力で割れている。蔵の屋根の一部は北側に飛んでいる場合がある。

逆に、余震の地震動被害は蔵、家屋の南側で小さい。南西隅では、蔵や家屋の角は変位することなく、反時計回りの回転にともなって小さく破壊されているか、または破壊を生じなかった。基礎工も破壊されることはなかった。南東隅では、引張応力が働き、蔵と家屋の上物および基礎工に引張割れ目が生じたが、破壊の程度は小さかった。

地震前の正方形の構造物（黒塗り）と地震後の変形した構造物（白塗り、上書き）の関係を模式的に示す。墓石、門柱のように基礎工と構造物が分離している場合、上物は反時計回りに回転し、中心も移動した場合は基礎からずれて傾いたり、転倒している。蔵のように構造物と基礎工の結合が弱い場合、構造物は反時計回りに回転し、北東隅と北西隅はそれぞれ北側と西側に押し出されている。このため、構造物の被害は北側で大きい。構造物の南側は、南東隅で引張りによる開口割れ目などが生じ、南西隅では回転による破壊が生じた場合でも、その被害は小さい。家屋のように基礎工と結合が強い場合、基礎工においても北東隅と北西隅で圧縮破壊、南東隅で引張破壊している。これらの変形状況から、2011年4月7日の主要地震動は、北西ないし西北西方向に向かう反時計回りの大きな加速度をもっていたと考えられる。

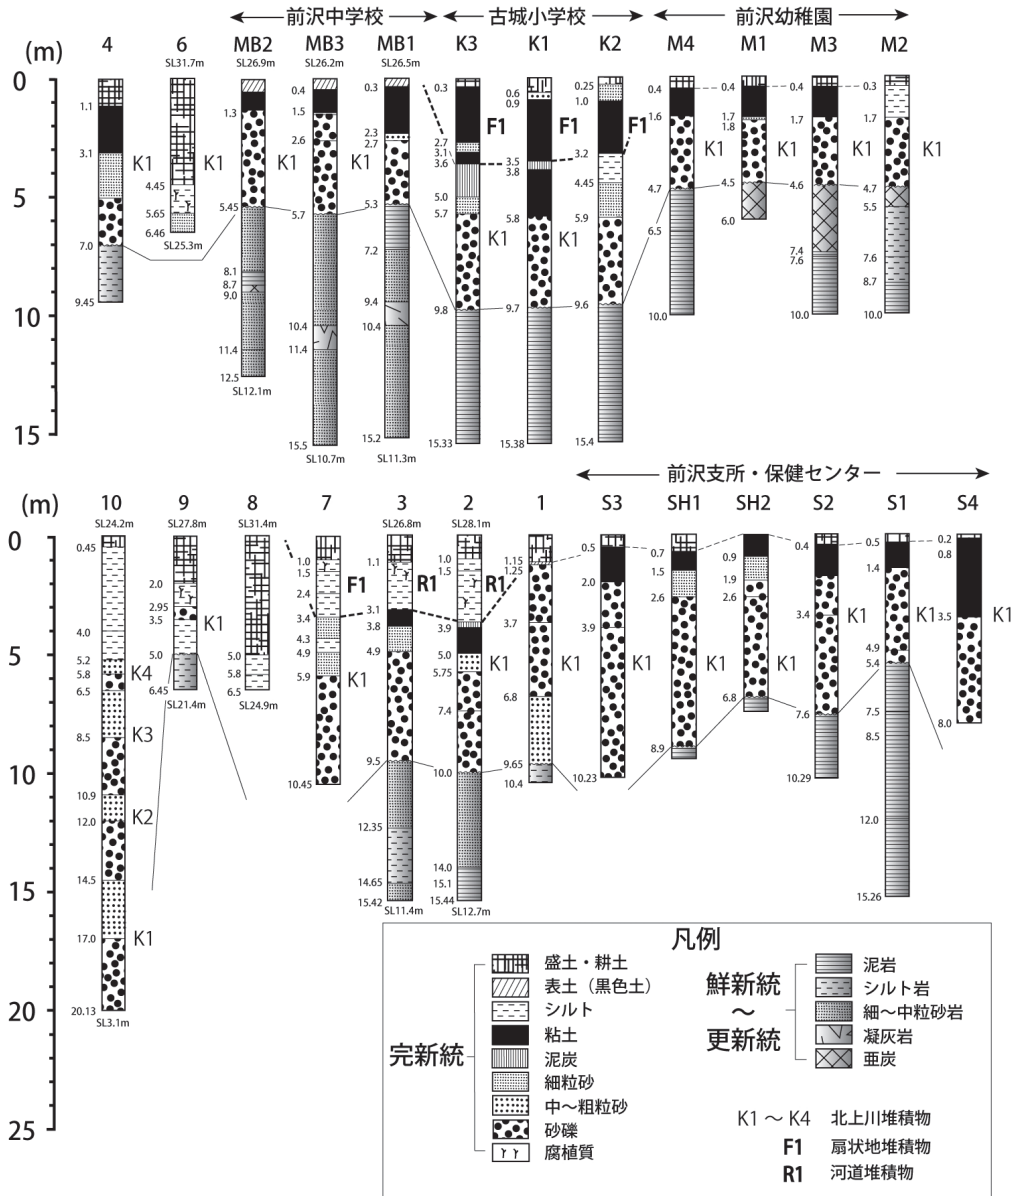
図11 前沢区のボーリング地質柱状図

区は、北前沢地区、前沢駅前低地、平小路地区、「平住宅」を含む太郎ヶ沢川地区である。ボーリング資料がある前沢駅前低地をみると、小河川がつくる低地は厚さ 2.0 ～ 2.9m の腐植質シルト層からなる湿地である（図11の地点2、3）。この層の下位には泥炭層と北上川堆積物上部の粘土層も分布することから、これらを合わせた厚さ 3.8 ～ 5.0m の軟弱層がこの

北上川沖積河谷は、北上川堆積物 (K1 ～ K4に区分) に埋積されている。この上位には、西部地区の小河川が運搬、堆積した扇状地堆積物 (F1) と河道堆積物 (R1) が重なる。F1とR1はともに層厚3m 前後の腐植質シルト・粘土層からなり、K1上部のシルト・粘土層と合わせて厚さ 2.4m ～ 5.8m の軟弱層を形成している。

ボーリング資料がある西部地区北方の明後沢川扇状地と太郎ヶ沢川扇状地をみると、前者の扇状地を構成する堆積物は、厚さ3.2～3.6mの粘土層である（図11の地点K1～K3）。この下位に北上川堆積物上部の厚さ1.2～2.0mの泥炭、シルト、粘土の各層がある。このため扇状地地下には、これらを合わせた厚さ4.4～5.8mの軟弱層が存在することになる。また、太郎ヶ沢川扇状地には、厚さ2.4mのシルト層、腐植質シルト層からなる軟弱層がある（図11の地点7）。また、五十人町北部の扇状地には、微動観測の結果、地下約4m程度まで軟弱層が分布すると推定されている（高倉ほか、2012）。
