# 落石対策手法の高度化に関する研究

2022年9月

岩手大学大学院連合農学研究科

松嶋 秀士

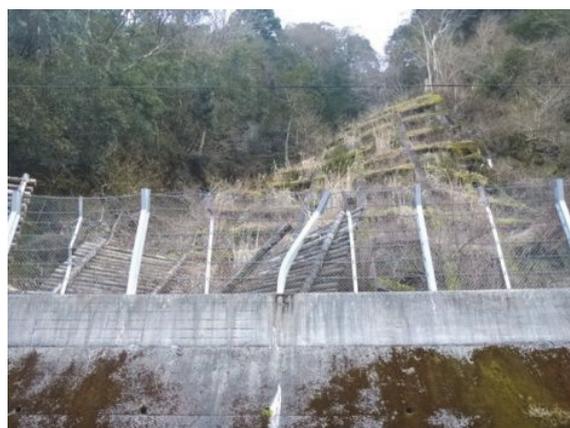
1950年代からの高度成長期より、多く設置されてきた落石対策用のひし形金網、ワイヤロープ及びH形鋼の支柱で構成された落石防護柵（以後、従来型落石防護柵と言う）の設計計算式は、初版から大きな変化は見られないが、被災した柵の変形や破損状況を見ると計算式とは異なる点がある。例えば、中間部の支柱の損傷は便覧ではまっすぐ15°倒れるとしているが(図-1.14)<sup>16)</sup>、被災した支柱はねじれながら変形をしている(写真-1.3)。また、金網を突き抜けているもの(写真-1.2)やワイヤが破断・脱落するもの(写真-1.3)など基準書通りではない損傷も多く見受けられ、想定外の挙動があると予想される。

写真-1.1 被災した中間支柱の変形

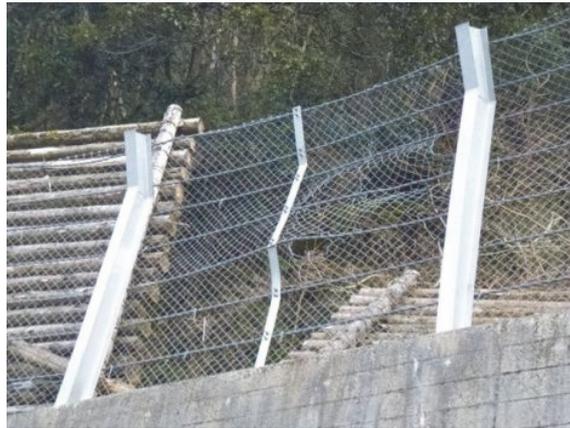
写真-1.2 落石が金網を突き抜けた事例

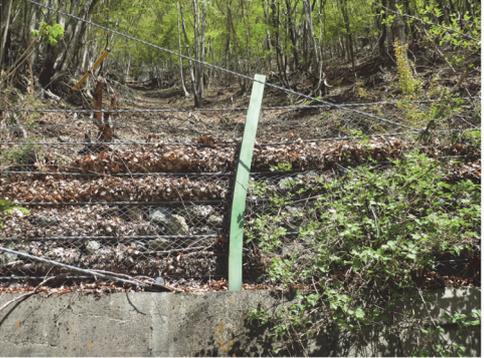
No.2	山梨県	小関町	中間支柱変形

もっとも多くの損傷した箇所は、中間支柱である。落石対策便覧<sup>16)</sup>では、図-2.1に示すような道路側にまっすぐ倒れることを想定しているが、損傷事例を見るとねじれながら倒れていることがわかる。実際に支柱を片持ち梁にて曲げ試験を行うと、損傷事例と同様ねじれながら曲がる事を再現した(写真-2.1)。これは、支柱に用いられているH鋼の断面性能に起因していると考えられる。

支柱に用いられているH形鋼の断面係数を比較すると、X軸とY軸の断面係数の比は、1:0.15であることから、強軸直角方向(Y方向)荷重をかけても、荷重方向が少しでもずれると弱軸側にねじれが発生し変形してしまう(表-2.2, 図-2.2)。この断面係数の差によって、ねじれながら変形すると言える。

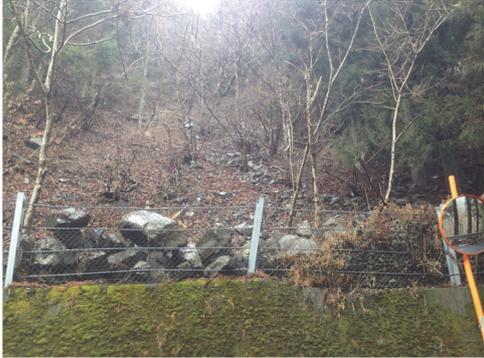
No.3	静岡県	浜松市	中間支柱変形

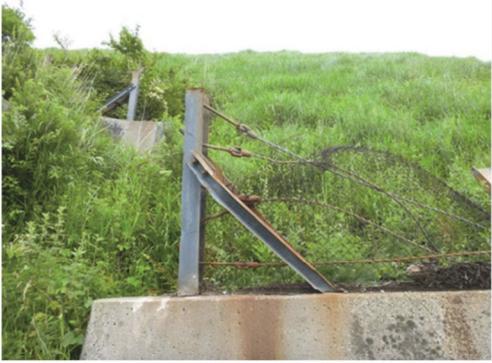
No.6	熊本	阿蘇 R57	端末支柱変形 ロープ・金網脱落

端末支柱の変形状態は、ほとんどの場合柵面内方向へ倒れるように変形していた (図-2.2(左))。

これは柵上部に落石が衝突したワイヤロープにワイヤの破断荷重に近い荷重が加わることにより変形したことが考えられる (図-2.2(右))。

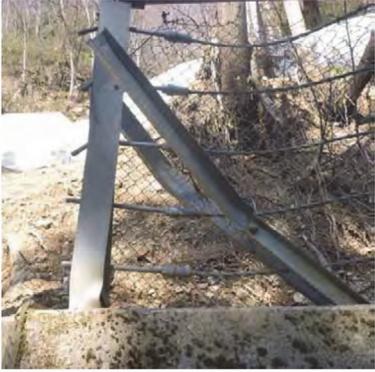
No.7	—	—	端末支柱変形

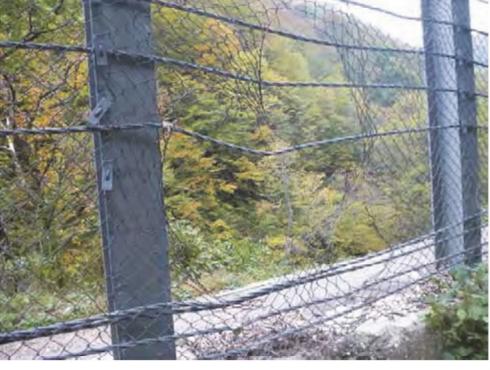
No.10	富山県	南砺市	金網突き抜け

損傷事例を見ると約 $200\text{mm}$ 以下の貫通したものや(表-2, No. 9), 金網だけが損傷したケースも見受けられた(表-2, No. 10, 11)。貫通した落石は径が小さいことから落石エネルギーは $10\text{kJ}$ 程度であり、高速で衝突し金網を突き破ったと考えられる。このように想定した落石エネルギー以下の場合でも落石防護柵が損傷し道路側に落石が到達する可能性がある。

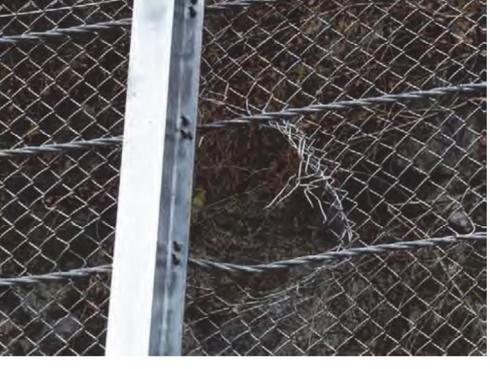
No.11	-	-	金網突き抜け

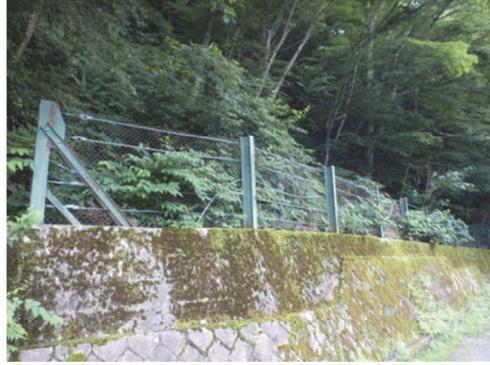
No.15	長野県	木祖村	ロープ脱落

ワイヤロープの損傷を見ると端末部のワイヤを固定している金具(索端金具)からの脱落とワイヤロープが破断した事例が見られる。

例えば、落石対策便覧の計算式を用いて<sup>17)</sup>柵高 $2.0\text{m}$ 柵延長 $30.0\text{m}$ の場合のワイヤロープに作用する張力は、 $21.1\text{kN}$ であるが、ワイヤロープの破断荷重は $159\text{kN}$ であることからワイヤの破断には至らないはずである。しかしながら災害現場では破断していることから、想定を超える張力が発生することがわかった。

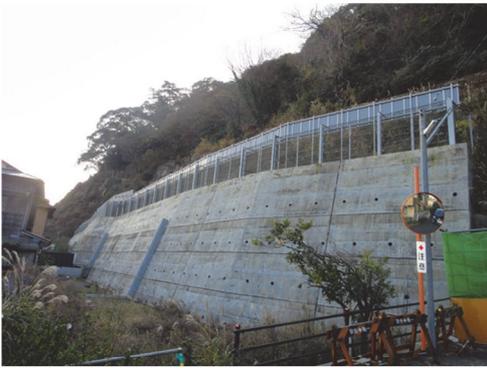
No.18	静岡県	熱海市	落石飛び越え

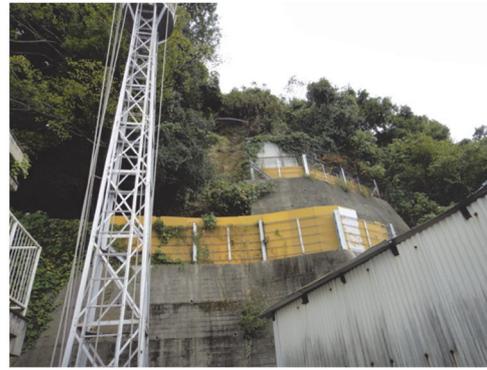
No.19	愛媛県	八幡浜市	落石飛び越え

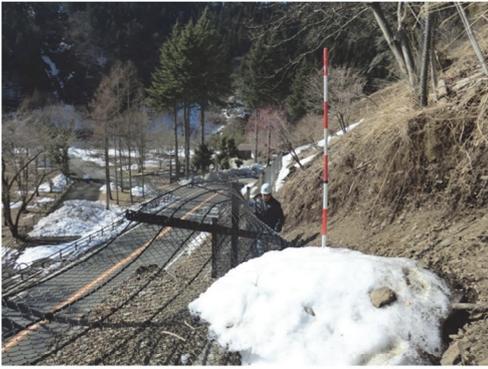
No.22	—	—	積雪による変形

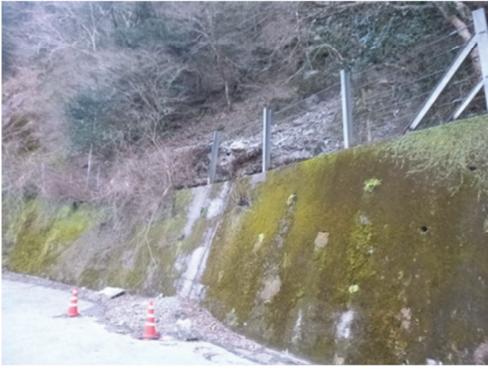
No.23	高知県	R493	土砂 金網突き抜け

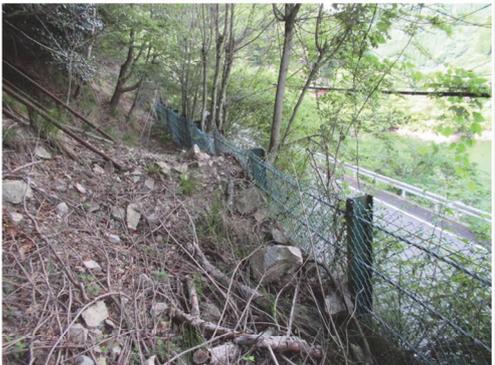
No.27	兵庫県	夢前町	土砂堆積

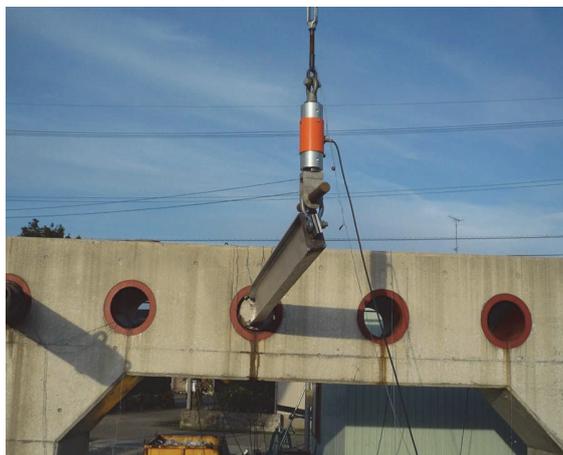
写真-2. 1 支柱片持ち梁曲げ試験状況

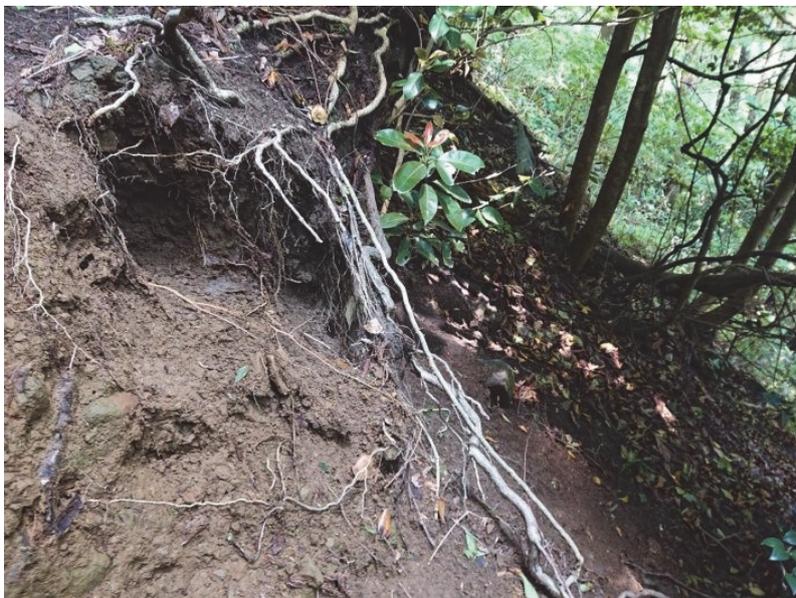
2019年6月18日に山形県沖でマグニチュード6.7の地震が発生し、鶴岡市五十川地区では最大震度5強が記録された<sup>23)</sup>(気象庁, 2019), 400~750galの最大加速度の地震動(防災科学技術研究所, 2019)<sup>23)</sup>に伴い調査地付近でも斜面崩壊や落石が多く発生している<sup>24)</sup>。その中でも、調査地において落下高さ約75mから落石(1.0m×0.9m×0.8m)が民家近くまで到達した災害が発生した。落石の発生源は、五十川から比高約80mの斜面上部の

転石で、落石の抜け出しによる崩壊跡が確認された（写真-3.1）。この斜面は斜面勾配最大約  $50^{\circ}$  の凸型の斜面をなしており、直径 0.5m～4.0m 大の転石から構成される崖錐性堆積物が見られる。

写真-3. 1 地震による落石の発生源の崩壊跡

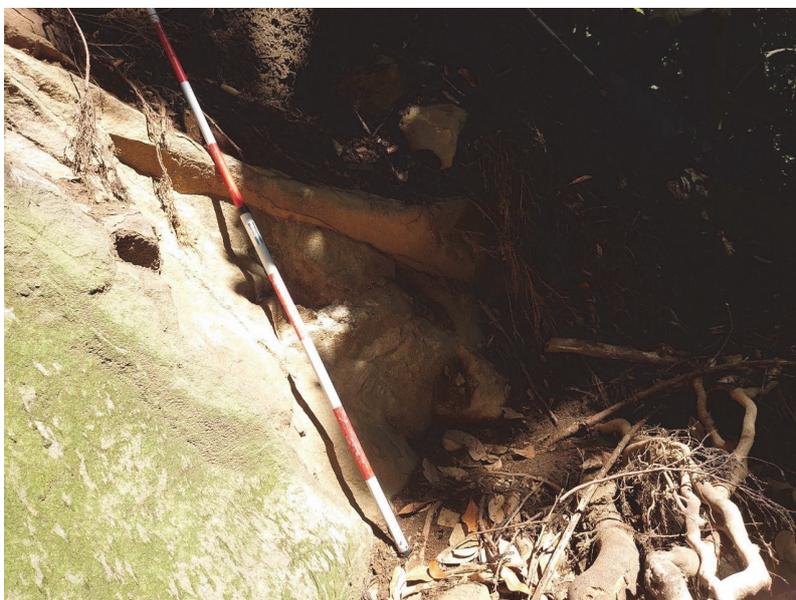
写真-3. 2 雨による落石の発生源の崩壊跡

発生源は、五十川から比高約 100m 上方の旧崩壊跡滑落崖であり、岩盤の剥離跡 (1.8m×1.5m×0.8m) と思われる形跡が認められた (写真-3.2)。

また、剥離跡の前には、幹が前に倒れ、根が露出している倒木がある。つまり、落石の発生前に、岩塊を覆った樹木の根系が、縦亀裂に侵入したことが示唆され、この亀裂によって分離した岩塊が不安化して抜け落ちて落石となったと考えられる。よって、今回の落石の誘因は、風化により形成された被殻上の岩が縦亀裂に侵入した樹木根侵入により分離され、更に当日の雨と風が加わり耐え切れず落石化したものと推察される。

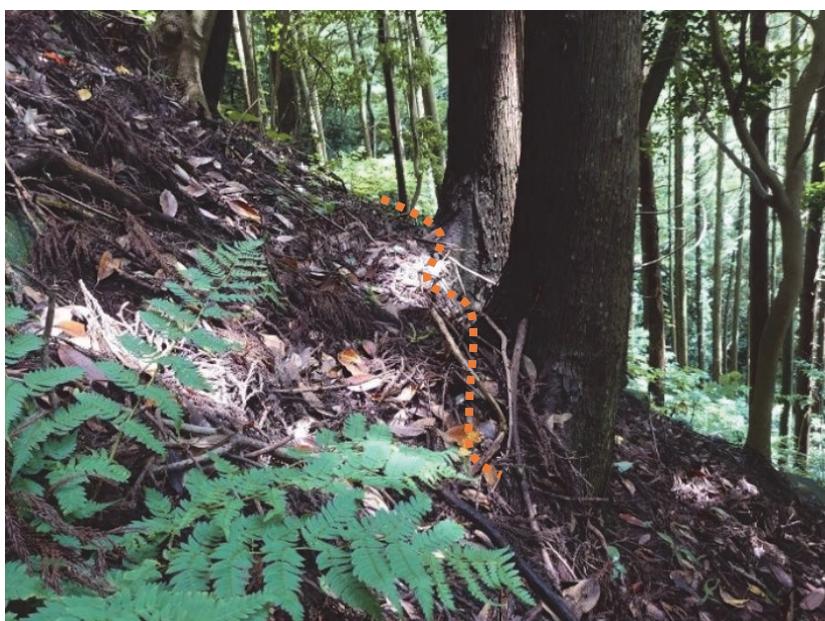
写真-3. 3 斜面の不陸を転石・浮石と判断した地形例  
(点線は地形表面の不陸を示す)

また、赤色立体地図上では転石等のように見えるが、現地を調査すると斜面の不陸であったものも見受けられた(写真-3.3)。

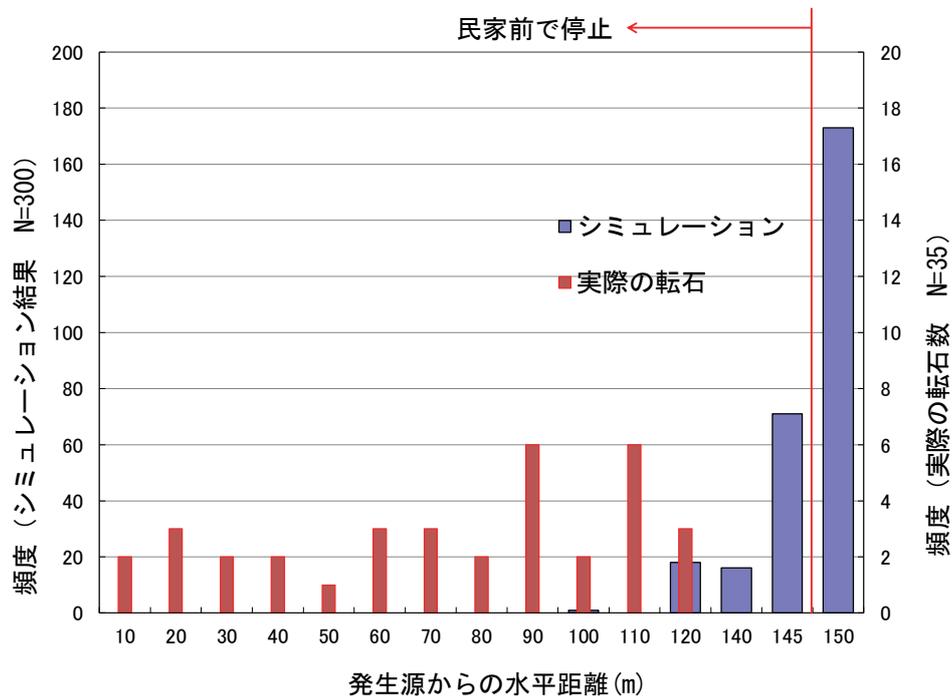
図-3. 8 落石シミュレーション結果(停止位置)  
 落石サイズ (1.0×0.9×0.8m, W= 18.7kN)

その結果は半数以上が家屋へ衝突する結果となり(図-3.7)実際の停止位置である家屋手前とは異なる結果となった。また、斜面調査を行った際の転石位置をグラフに重ね合わせると、停止位置が発生源から水平距離が 90~110m 付近で多いことから、実際の等価摩擦係数はもっと大きいと推察される。

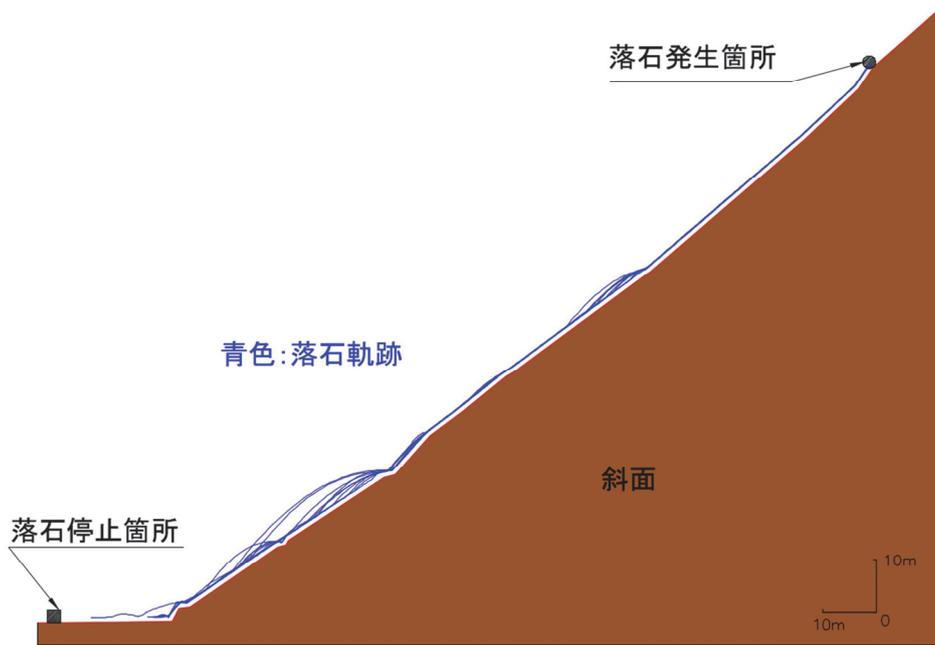
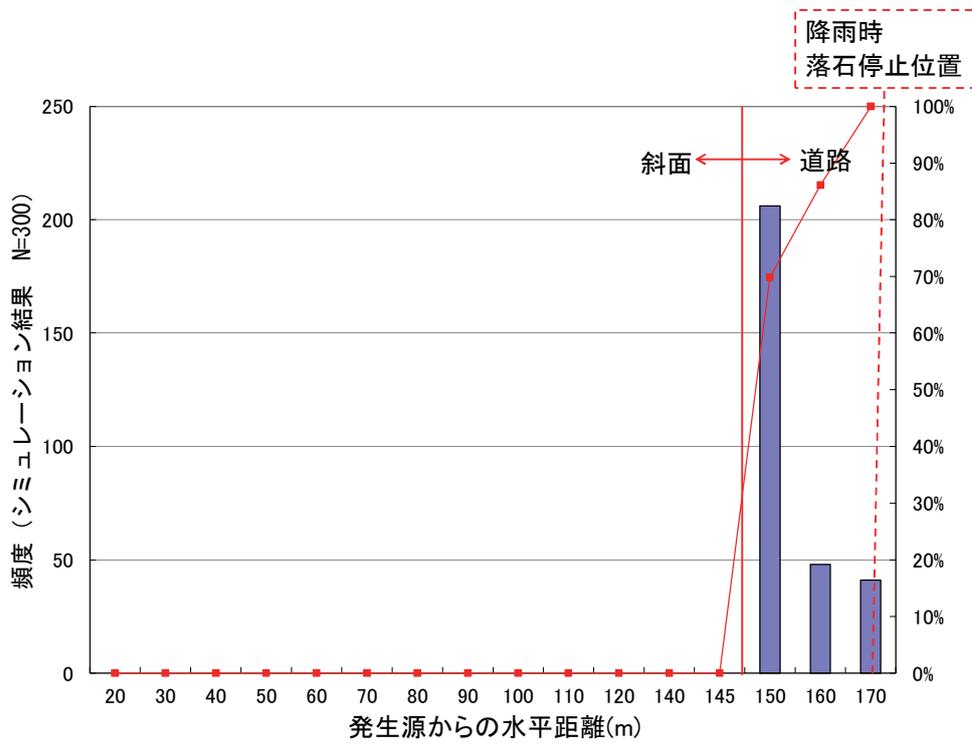
図-3. 9 降雨時の落石シミュレーション結果

次に降雨時に発生した落石箇所におけるシミュレーション結果(図 3.9, 3.10)は、ほぼすべての落石が道路上に落下する結果となり、今回の落石と同様な結果が得られた。また、今回の落石経路の延長線上にある五十川の護岸には、上流から流れてきた石とは異なる角張った石が数多く見受けられた。これらの石は斜面からの落石と考えられ、また落石経路の斜面には転石がほとんどないことからシミュレーション結果と一致する。

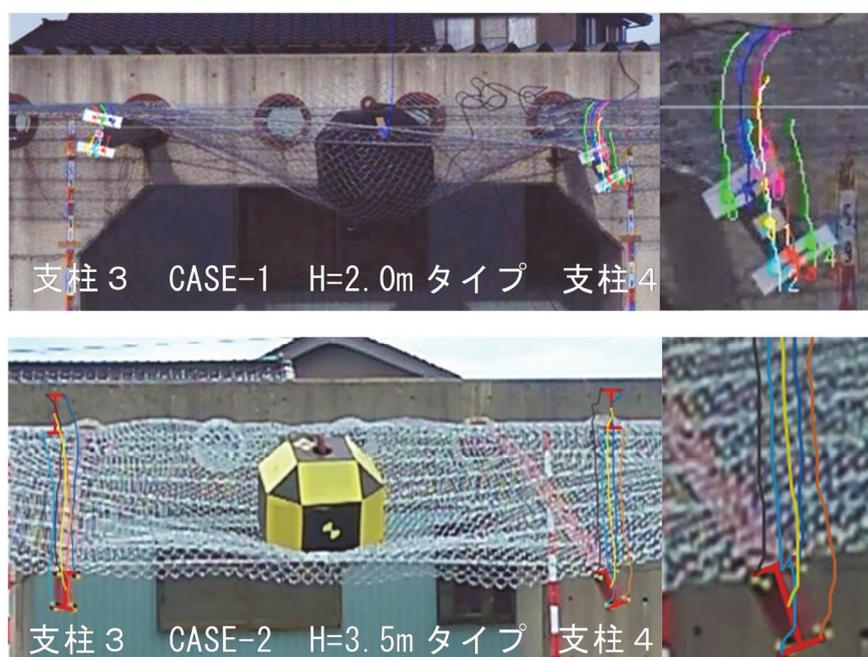
写真-5. 3 重錘衝突時の支柱の挙動

高速度カメラから得られた画像に、支柱の変形(図-5.2：支柱 No.3, 4間)軌跡をトレースした(写真-5.3)。柵高の違いによる支柱変位角に違いがあるが、どちらの軌跡も直線的ではなく曲線を描いていることから支柱がねじれながら変形していることがわかる。

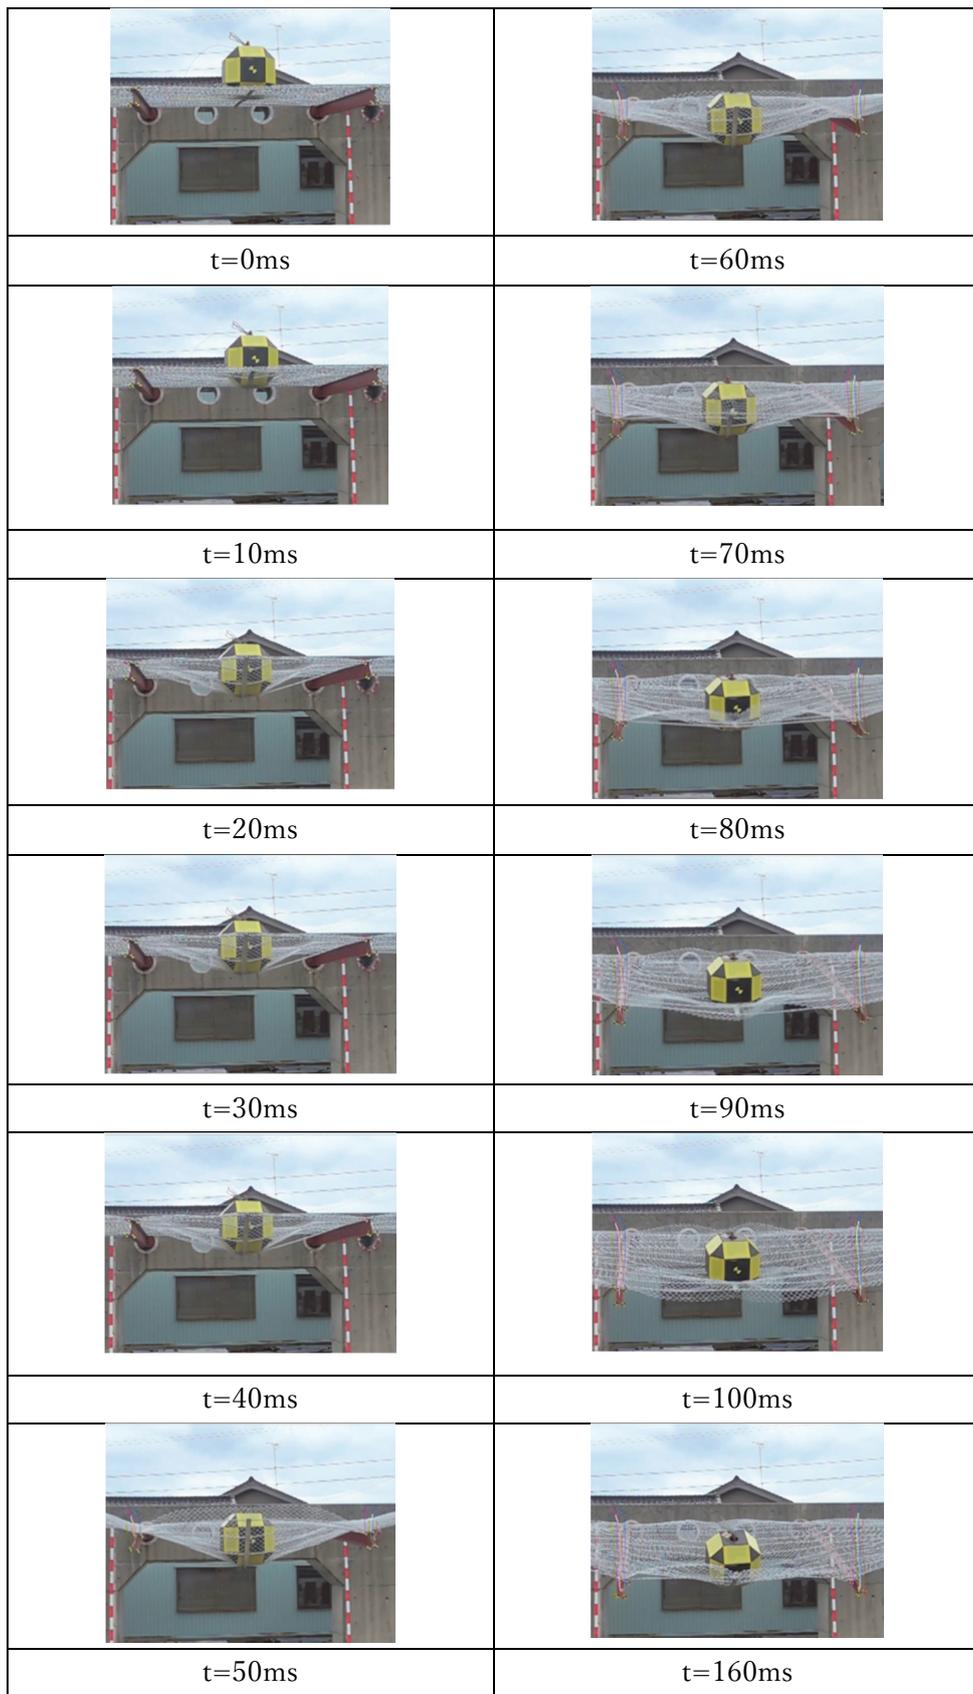
写真-5. 4 衝突時の経時変化 (CASE-2)

連続写真(写真-4)から支柱の変形の経時変化を見ると、20msの時点ですでに支柱のねじれが発生しており、ワイヤロープのたわみがねじれを助長していることがわかる。

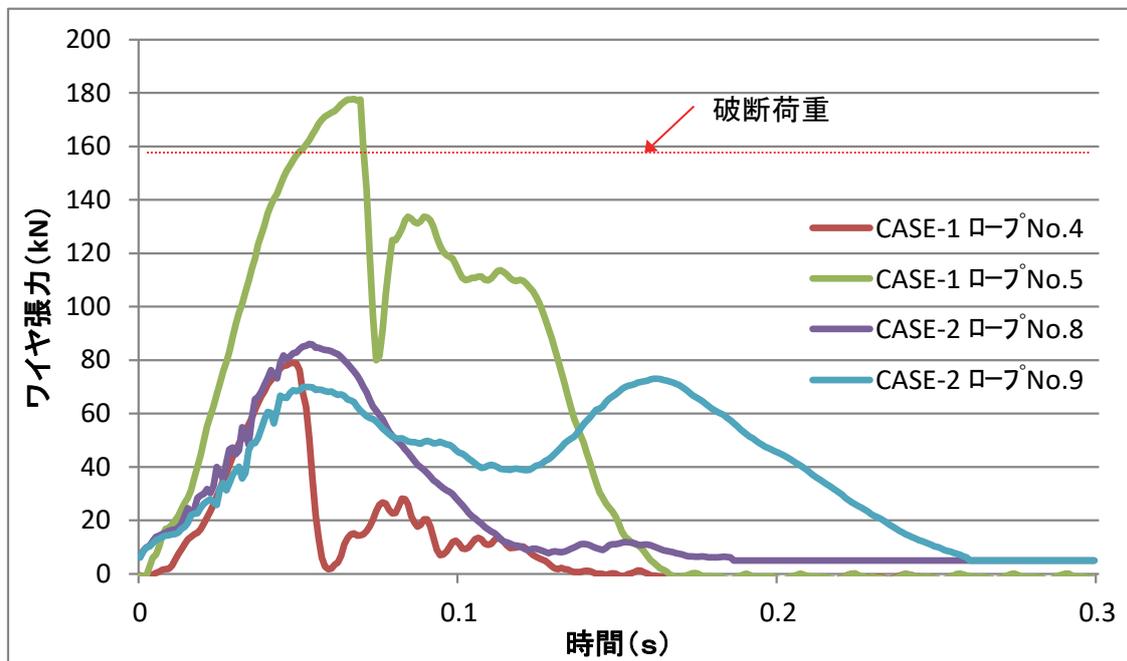
図-5. 4 ワイヤ張力の経時変化

重錘落下位置にある 2 本のロープにかかる張力の経時変化を図-5. 4 に示す。CASE-1 では、ワイヤの破断荷重である 157kN を超える 177. 7kN が作用し、ワイヤロープの素線の一部が破断した (写真-5. 5)。

また、落石対策便覧<sup>17)</sup>では、落石防護柵にかかる荷重を落石衝突部のワイヤロープ 2 本で計算を行っているが、実験では全てのロープに張力が発生している (表-5. 5)。

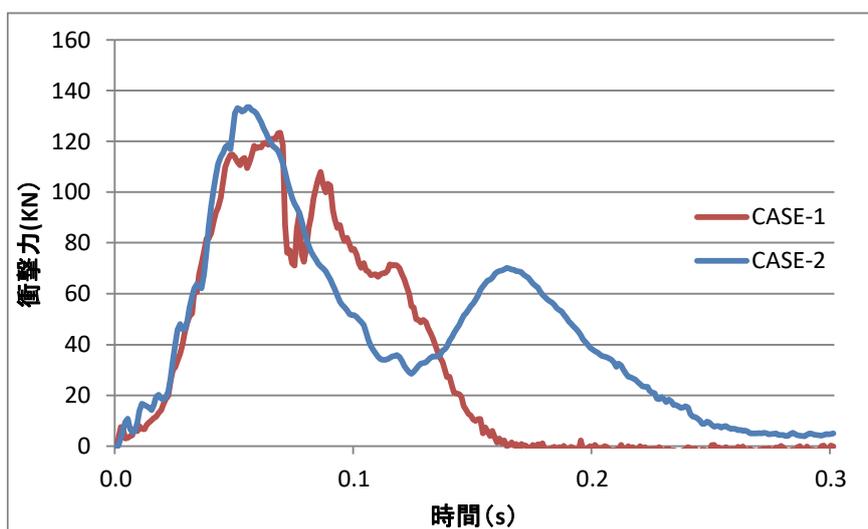
図-5.5 衝撃力の経時変化

重錘の重心近くに固定した加速度計の測定記録より、重錘が防護柵に衝突する時の重錘衝撃力を算出した。その経時変化を図-5.5に示す。

衝撃力の最大値については、柵高の違いは見られなかったが、H=2.0mの場合、金網の一部が破網していたため、衝撃力がその影響を受けた可能性もある。いずれのCASEとも2つのピークが見られ、高速度カメラの画像で確認すると、最初のピークは衝突時に支柱とワイヤロープの抵抗によるものである。

2つ目のピークは重錘のリバウンド時であり、支柱の変位量が最大になった時のものであることが確認できた。

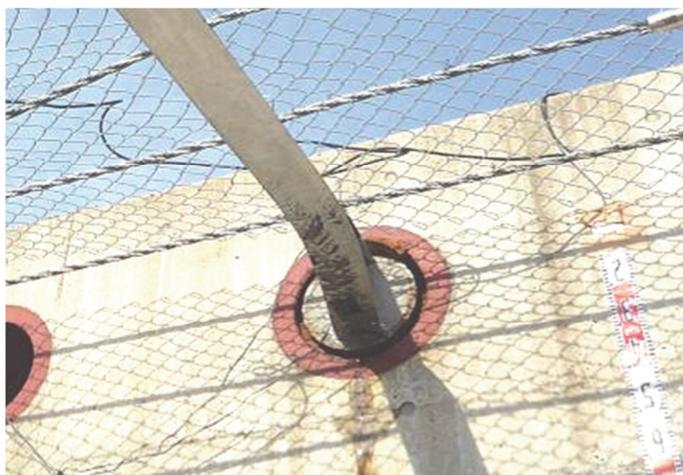
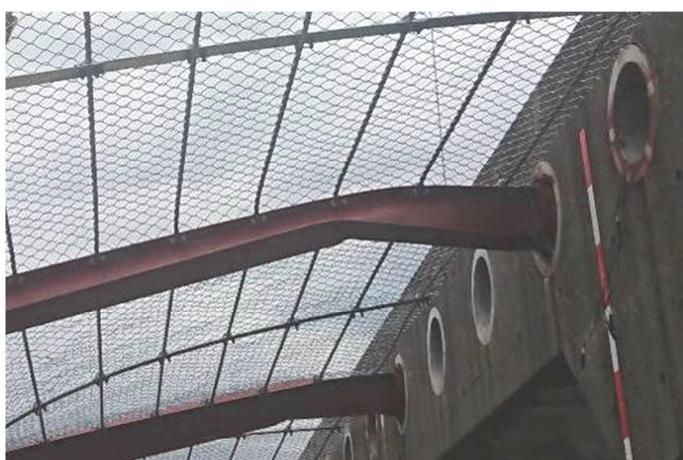
写真-5. 7 支柱のねじれ状況

しかしながら、上述した被災事例を見ると支柱は $15^\circ$  曲がる前にねじれ座屈を起こし、ワイヤロープが脱落、金網の突き抜けなど、落石対策便覧に記載されている現象とは異なる事例も報告されている<sup>33) 34)</sup>。支柱はエネルギー吸収量も多いが、ねじれを起こすことにより急激に耐力を失うため、支柱のねじれを防ぐことが補強のポイントであると推察できる。

また、支柱は変形の途中でねじれ座屈を起こして耐力を失っているため(写真-5.7)、変位角から求める吸収エネルギーより実際は小さいと考えられる。
