## 電気安全とその教育に関する考察 (2)

### —— 半断線状態のクロロprenコードの発火に到る 断続回数と電流の関係、及び発火原因の究明 ——

高木三郎\*

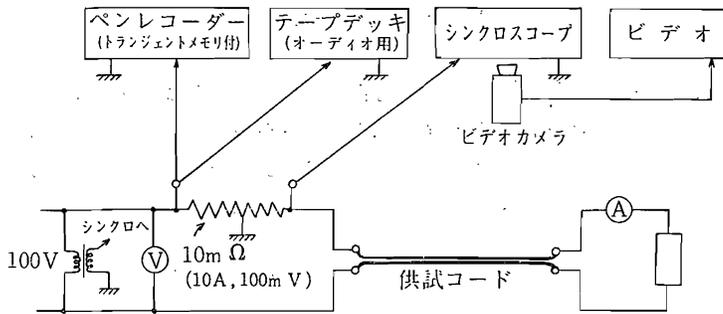
第2図 実験装置

定のため、 $10\text{m}\Omega$  ( $10\text{ [A]}$ ,  $100\text{ [mV]}$ ) の抵抗を負荷に直列に接続し、その抵抗に現れる電圧の波形を記録した。図の左端のペンレコーダーは、 $50\text{ [Hz]}$  や短絡状態の場合は早い変化にペンが追隨して動くことができず、正確な直接記録は不可能であった。しかし、附屬しているトランジェントメモリに収めることに努めた結果、記憶時間が極めて短いので適切な時点の現象を捉えるのは非常に困難ではあったが幸い数例記録できた。
