昭和48年の雪どけ時に八幡平の蒸の湯で生じた
地すべりと、この亀裂によって二つに裂けた
アオモリトドマツの幹割れについて

On the Land Creep that Occurred in the Hukenyoyu Hot-Spring of
Hachimantai in the Snow-Thawing Season of 1973 and the Stem
Crack of *Abies Mariesii* MASTERS Split in Two by the Crack
Accompanied with the Land Creep.

K. TACHIBANA

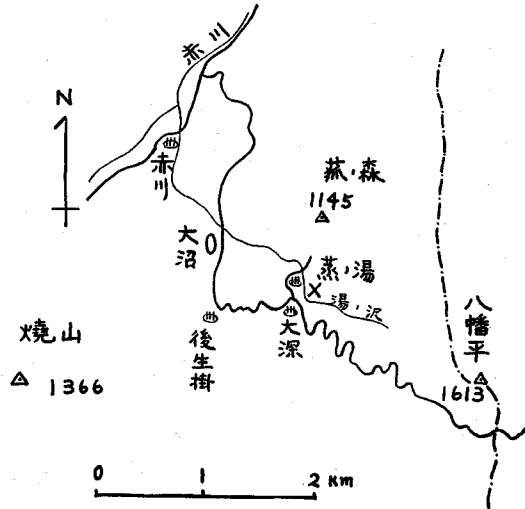
第1図 ×印の位置が蒸の湯の地すべりによる崩壊地

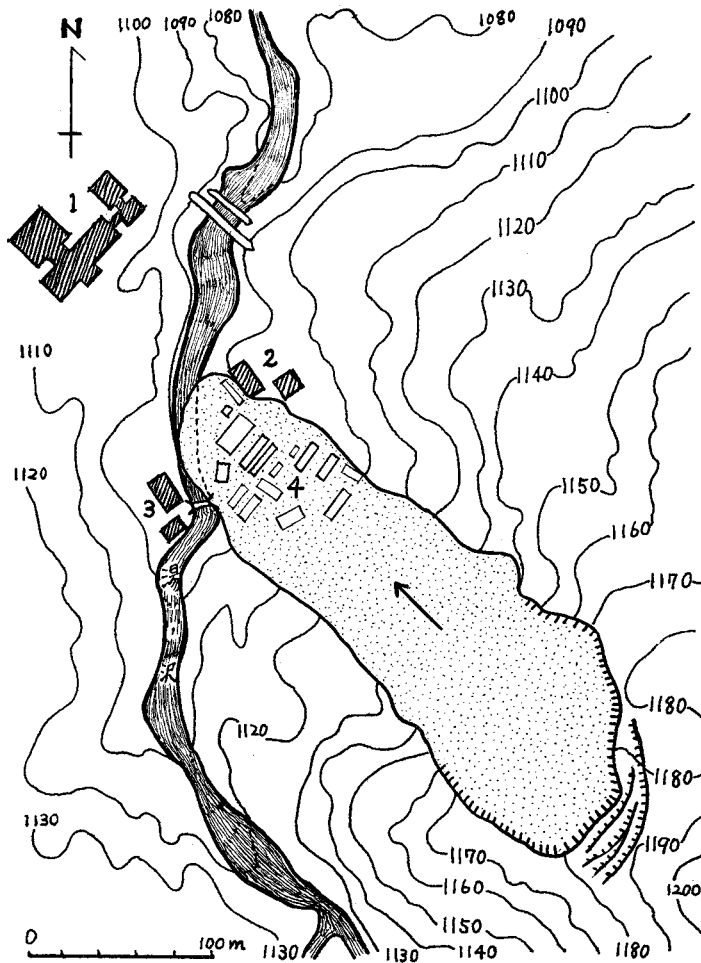
蒸の湯の地すべり区域は、第2図の南北方向に流れる赤川上流の湯ノ沢の東側の斜面におこったもので、北西方向に340mの長さにならってすべっており、最大幅が110m、高さの差は海拔1190mから1090mの間の100mで、すべった斜面の傾斜角は平均して約15°である。蒸の湯温泉ではこの湯ノ沢を中心として、その両側に噴気を利用した湯治小屋が沢山建てられていた。2図の1は西側の高台にあって災害をまぬかれた蒸の湯ホテル、2図の2の2戸は売店と食堂であり、崩壊物は後述の6図の写真のごとく食堂の直前まで押し寄せてきている。2図の3の2戸は湯治小屋で、かろうじて残ったが、図の残りの4の大半の建物は、地すべりの中に呑みこまれて消失した。

第2図 蒸の湯の地すべり地の平面図 (花輪管林署の1/1000 湯ノ沢治山工事平面図に基づき、筆者が要約して加筆したもの)。斜線の建物が残存したもので、1・蒸の湯ホテル、2・食堂と売店、3・湯治小屋、4・湯治小屋を含む16戸は全部倒壊した。
