学位論文

大規模な地震災害にともない不安定化した斜面の特定と

特定された斜面の崩壊リスクに関する研究

Identification of unstable slopes and associated risk of landslide
occurrence following massive earthquakes

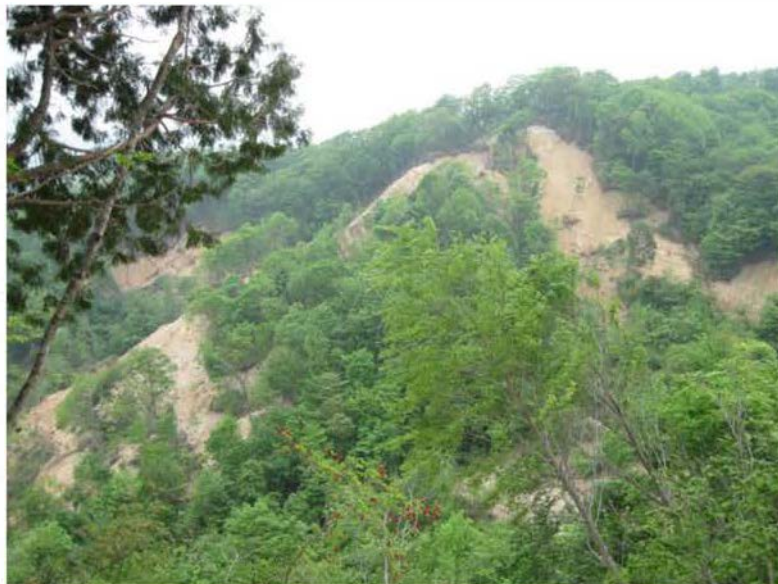
Photo I-1 2008 年岩手・宮城内陸地震において発生した斜面崩壊。

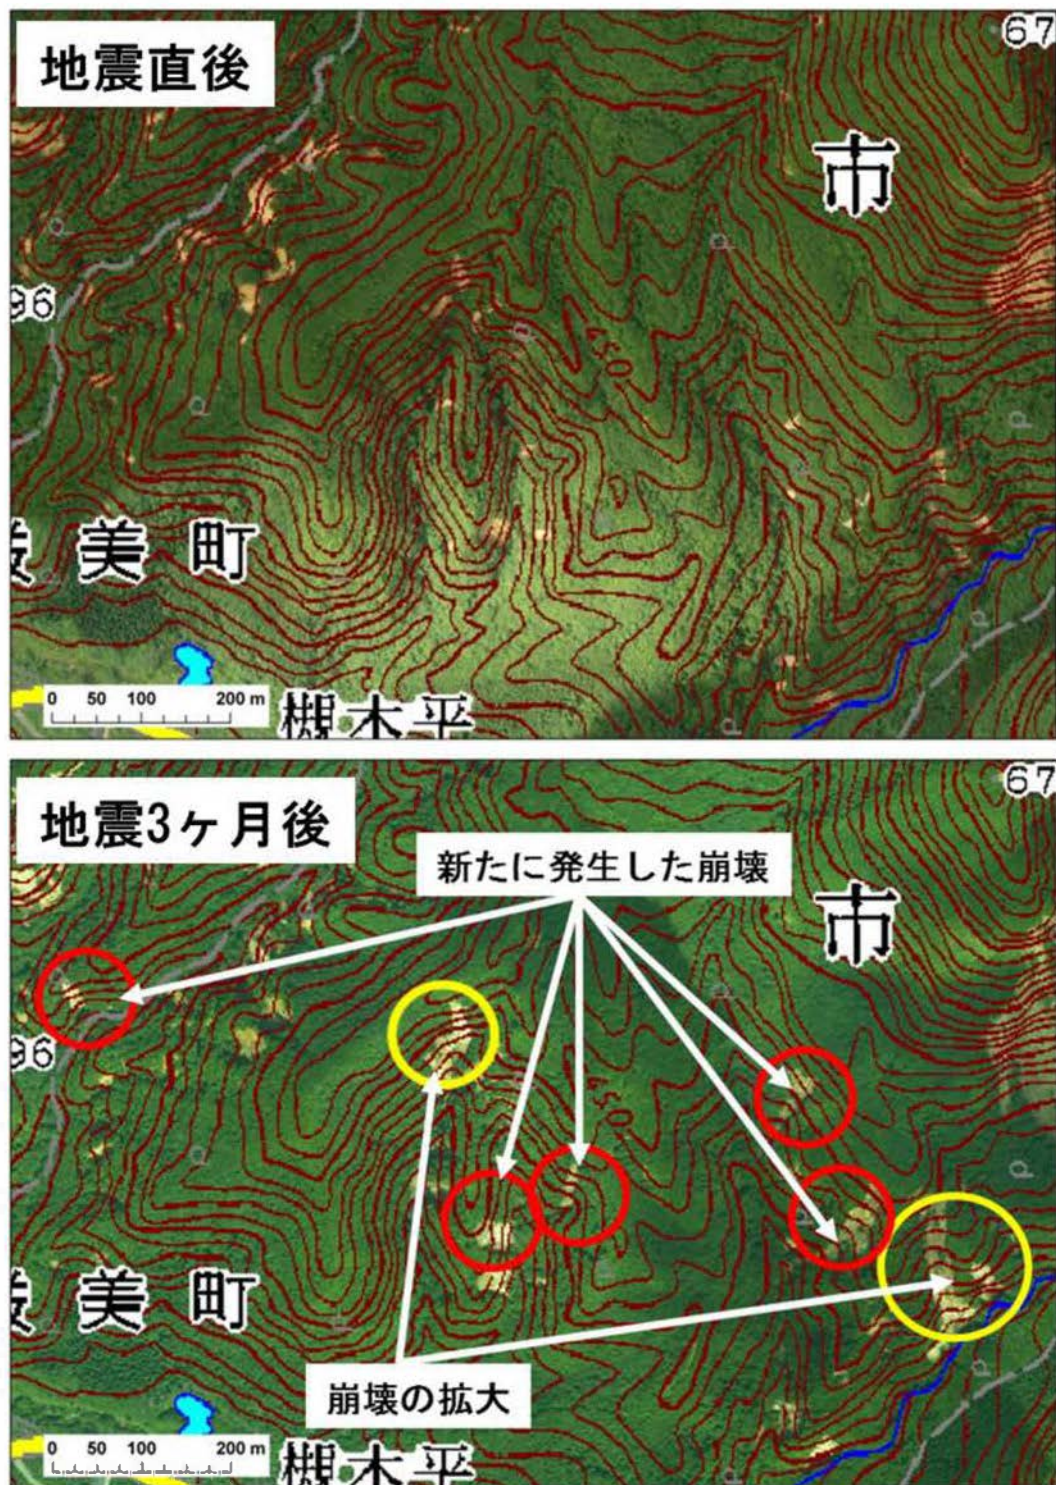
Fig. II-1 岩手県一関市槻木平地区の地震直後の崩壊の分布と3ヶ月後の崩壊の拡大および新たな崩壊の発生。空中写真（オルソ画像：林野庁提供）は2008年6月14日の地震直後および3ヶ月後の2008年9月に撮影された。等高線図は1/2.5万地形図「高檜能山」を使用した。等高線間隔は10m。村上ほか（2013a）より引用，改訂。

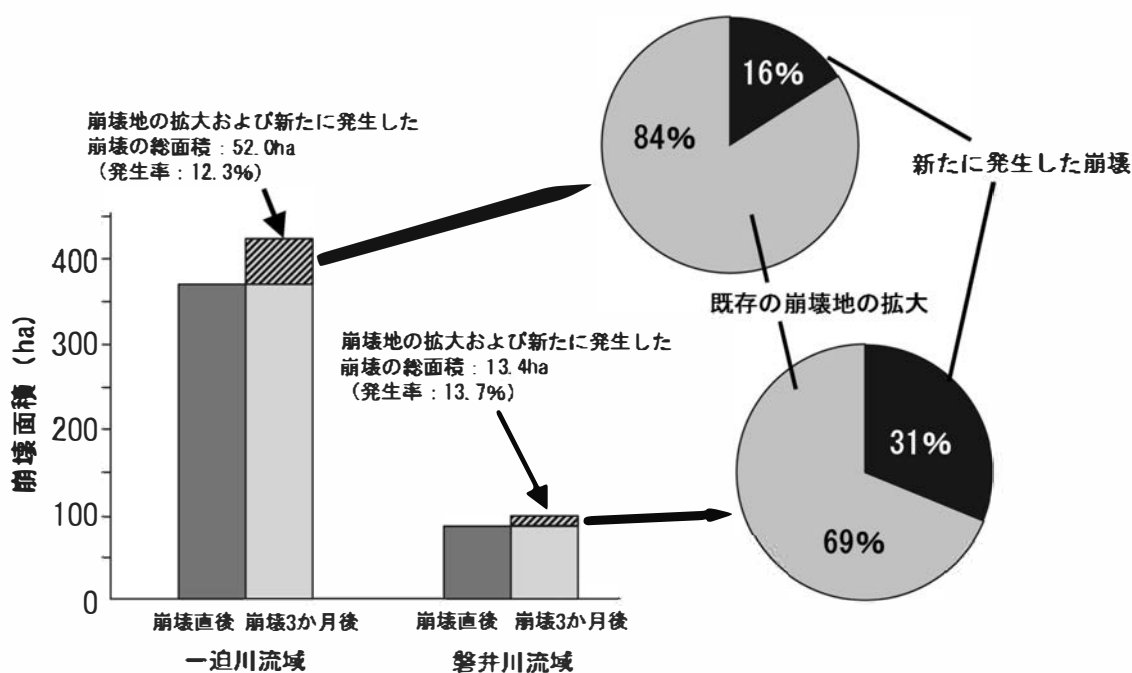
Fig. II-4 に両流域で地震時に発生した崩壊およびその後 3 ヶ月間に発生した崩壊の拡大および新たに発生した崩壊の発生面積およびその割合を示す。両流域の対象とした範囲における地震時に発生した崩壊面積は一迫川流域が約 3.7 km^2 (解析範囲面積に対する発生率: 6.5%), 磐井川流域が 0.85 km^2 (同: 3.8%) と一迫川流域が多い (Fig. II-4 左側の棒グラフ)。しかし, 3 ヶ月経過した時点での崩壊地の拡大あるいは新たな崩壊の発生は, 発生面積では一迫川流域の方が多いが, 各解析範囲内で発生した全崩壊面積に対する発生率でみると, 磐井川流域で 13.7%, 一迫川流域で 12.3% となり, 磐井川流域の方が地震後の崩壊発生率が大きい傾向があった。さらに, 地震後に発生した崩壊を地震時に発生した崩壊の拡大と新たに発生した崩壊の発生面積率でみると (Fig. II-4 右側の円グラフ), 磐井川流域では地震時に発生した崩壊の拡大よりも, 地震後 3 ヶ月に発生した崩壊の 30% 以上を新たに発生した崩壊が占めるのに対し, 一迫川流域では新たな崩壊の発生は 16% であり, 地震時に発生した崩壊の拡大が多い傾向が見られた。いずれにせよ, 対象地域では全崩壊の 1 割以上で地震後の降雨によって崩壊の拡大あるいは新たな崩壊が発生したことが明らかとなった。

Fig. II-4 流域ごとの地震直後の崩壊面積と地震から 3 ヶ月後 (2008 年 9 月) の崩壊地の拡大および新たに発生した崩壊の面積, およびそれらの発生割合。村上ほか (2013a) より引用。

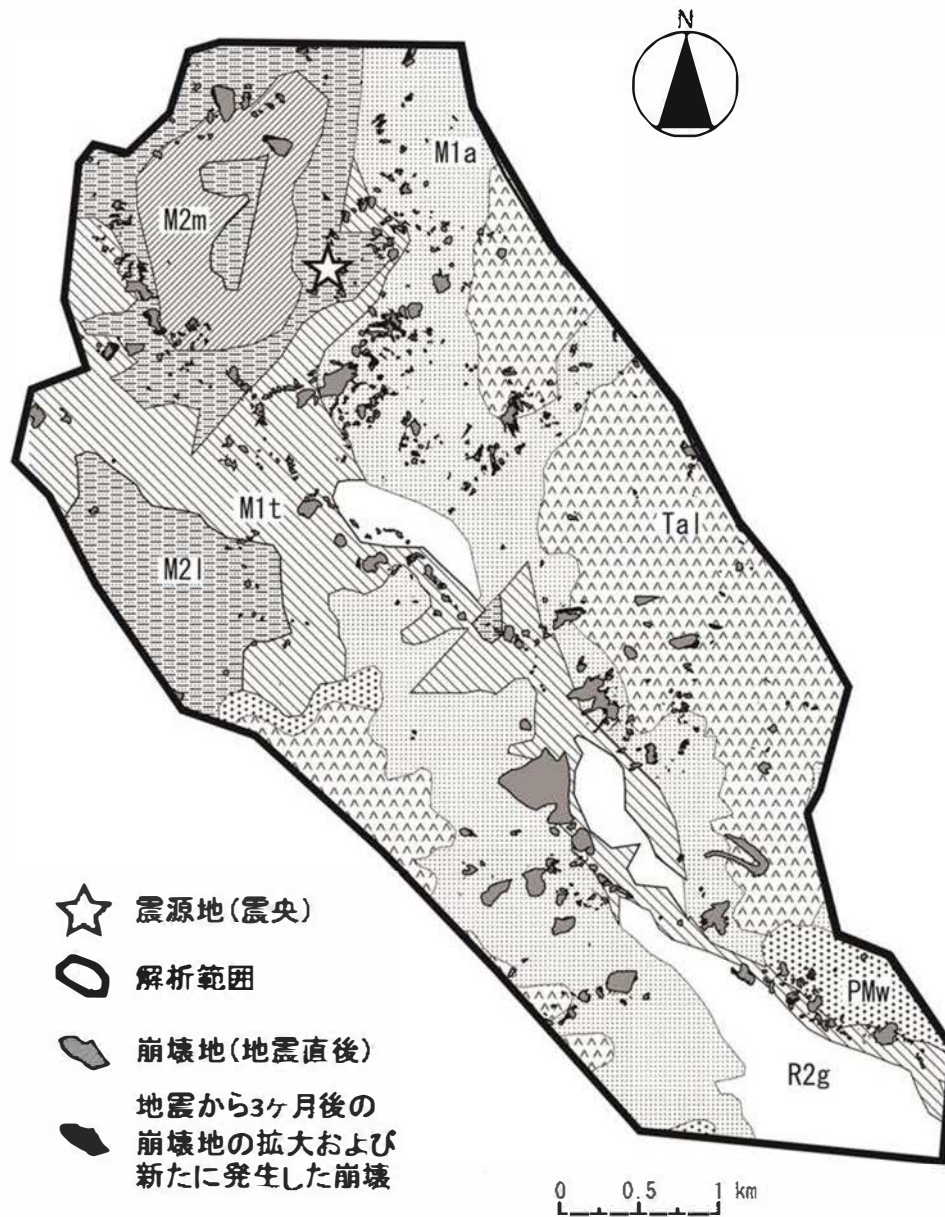
解析範囲である岩手県磐井川流域と宮城県一迫川流域の地質分布と判読した崩壊地の分布について、Fig. II-5, II-6 に示す。また、解析範囲の地質・傾斜区分ごとの面積分布率、地震時に発生した崩壊の地質・傾斜区分ごとの発生率、および地震後に新たに発生した崩壊の地質・傾斜区分ごとの発生率を Fig. II-7, II-8 に示す。傾斜区分については国土地理院が HP 上で公開している基盤地図情報の数値標高モデル 10m メッシュのデータをダウンロードし、このデータから ArcGIS9.3 を使用して作成した傾斜区分図を使用した。地質の区分は 1/10 万栗駒地熱地域地質図（栗駒地熱地質編集グループ、1986）を参考とした。この地質図において一迫川の流路沿いにのみ分布となっている地質区分の PM（第三紀中新世後期～鮮新世前期湖成層）については、この層の上位に PPw（第三紀鮮新世後期～第四紀更新世前期溶結凝灰岩）が堆積し、キャップブロック状の構造となっていることが北村（1986）などの報告で知られていること、この地質構造が今回の地震時の崩壊の発生に影響を与えていることが指摘されている（大丸ほか、2010；三森ほか、2009）ことから、PPw と PM については、一つのユニットとして取り扱った。磐井川流域での地震後の新たな崩壊は、地震時と同様に第三紀中新世中期～後期の海成層（M1a, M1t, M2l, M2m）で発生率が高く、特に M1a（第三紀中新世後期海成層、酸性細粒～火山礫凝灰岩）で新規崩壊の発生率が高い傾向が認められた（Fig. II-7）。傾斜については、地震後に新たに発生した崩壊は地震時と同様に、勾配が急になるほど発生率が高い傾向があった。一迫川流域では地震時には PPw とその下層の PM のユニットで崩壊発生率が高く、傾斜は急になるほど高くなる傾向であった（Fig. II-8）。一方で、地震後に新たに発生した崩壊の発生箇所は、Tal（第三紀安山岩溶岩及び貫入岩類ほか）で多い傾向が見られた。

Fig. Ⅱ-5 岩手県磐井川流域の地質分布と崩壊地の関係。地質図は産業技術総合研究所による 1/10 万栗駒地熱地域地質図を基に作成した。地質凡例は次の通り。R2g: 沖積層(上位段丘堆積物), PMw: 第三紀中新世後期~鮮新世前期溶結凝灰岩, Tal: 第三紀安山岩(熔岩)及び貫入岩類ほか, M1t: 第三紀中新世後期海成層(シルト岩・砂岩・凝灰岩), M1a: 第三紀中新世後期海成層(酸性細粒~火山礫凝灰岩), M2l: 第三紀中新世中期海成層(シルト岩), M2m: 第三紀中新世中期海成層(中性~塩基性細粒~火山礫凝灰岩)。村上ほか(2013a)より引用。

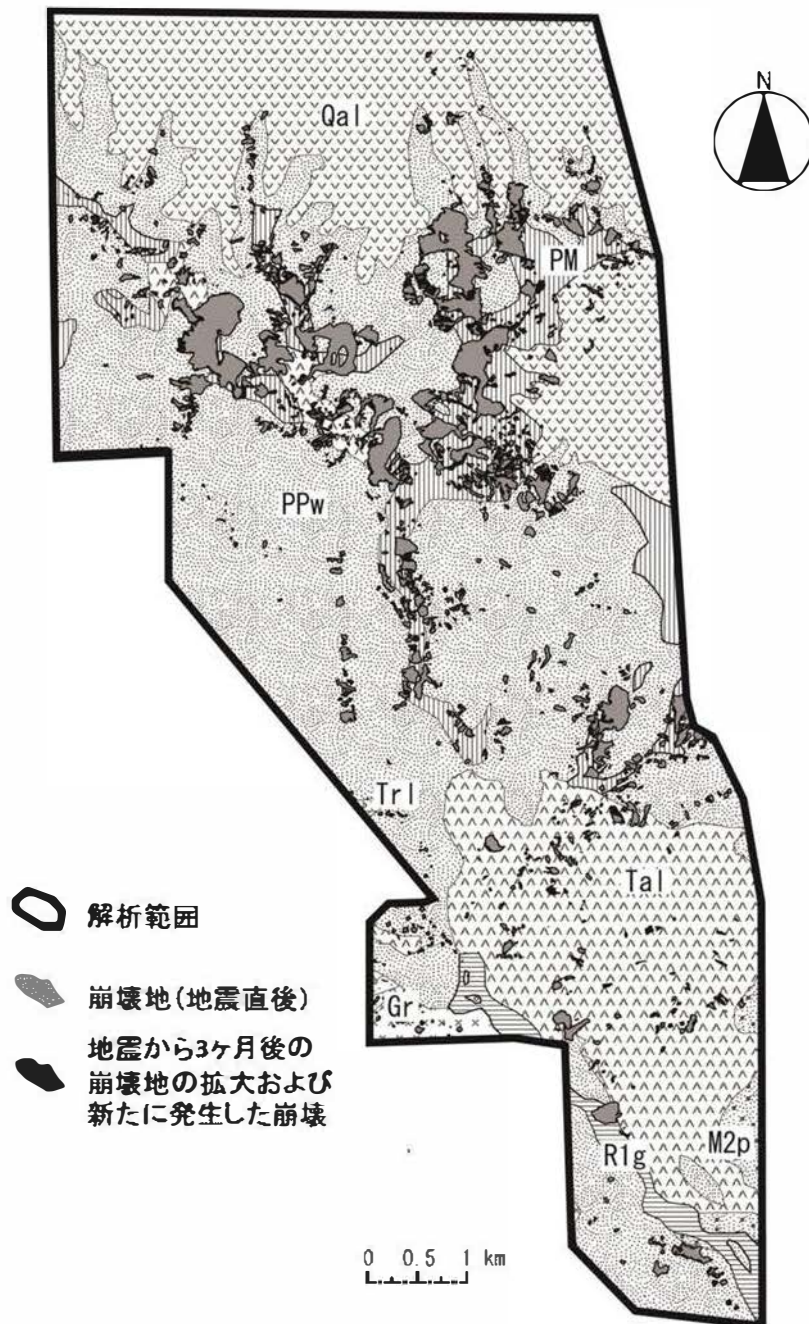
Fig. II-6 宮城県一迫川流域の地質分布と崩壊地の関係。地質図は産業技術総合研究所による 1/10 万栗駒地熱地域地質図を基に作成した。地質凡例は次の通り R1g：沖積層（下位段丘堆積物），Qal：第四紀安山岩（熔岩）PPw：第三紀鮮新世後期～第四紀更新世前期溶結凝灰岩（北川溶結凝灰岩），Tal：第三紀安山岩（熔岩）および貫入岩類ほか，PM：第三紀中新世後期～鮮新世前期湖成層，M2p：第三紀中新世中期海成層（軽石凝灰岩），Trl：第三紀流紋岩（熔岩），Gr：先第三紀花崗岩類。村上ほか（2013a）より引用。

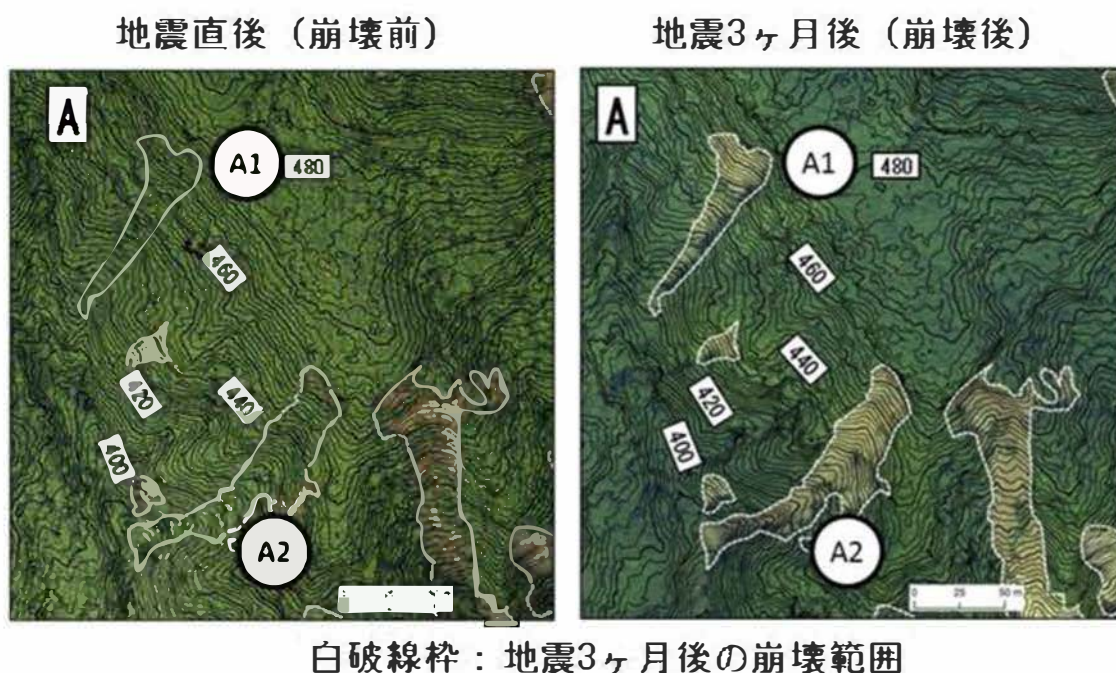
Fig. III-4a 地震後に崩壊が発生した斜面（その1）。左写真：地震直後（崩壊前），右写真：地震3ヶ月後（崩壊後）。写真内のA1およびA2で示した箇所において、地震後に崩壊が発生した。左の写真画像で裸地となっている部分は地震によって発生した崩壊箇所。村上ほか（2017）より引用，改訂。

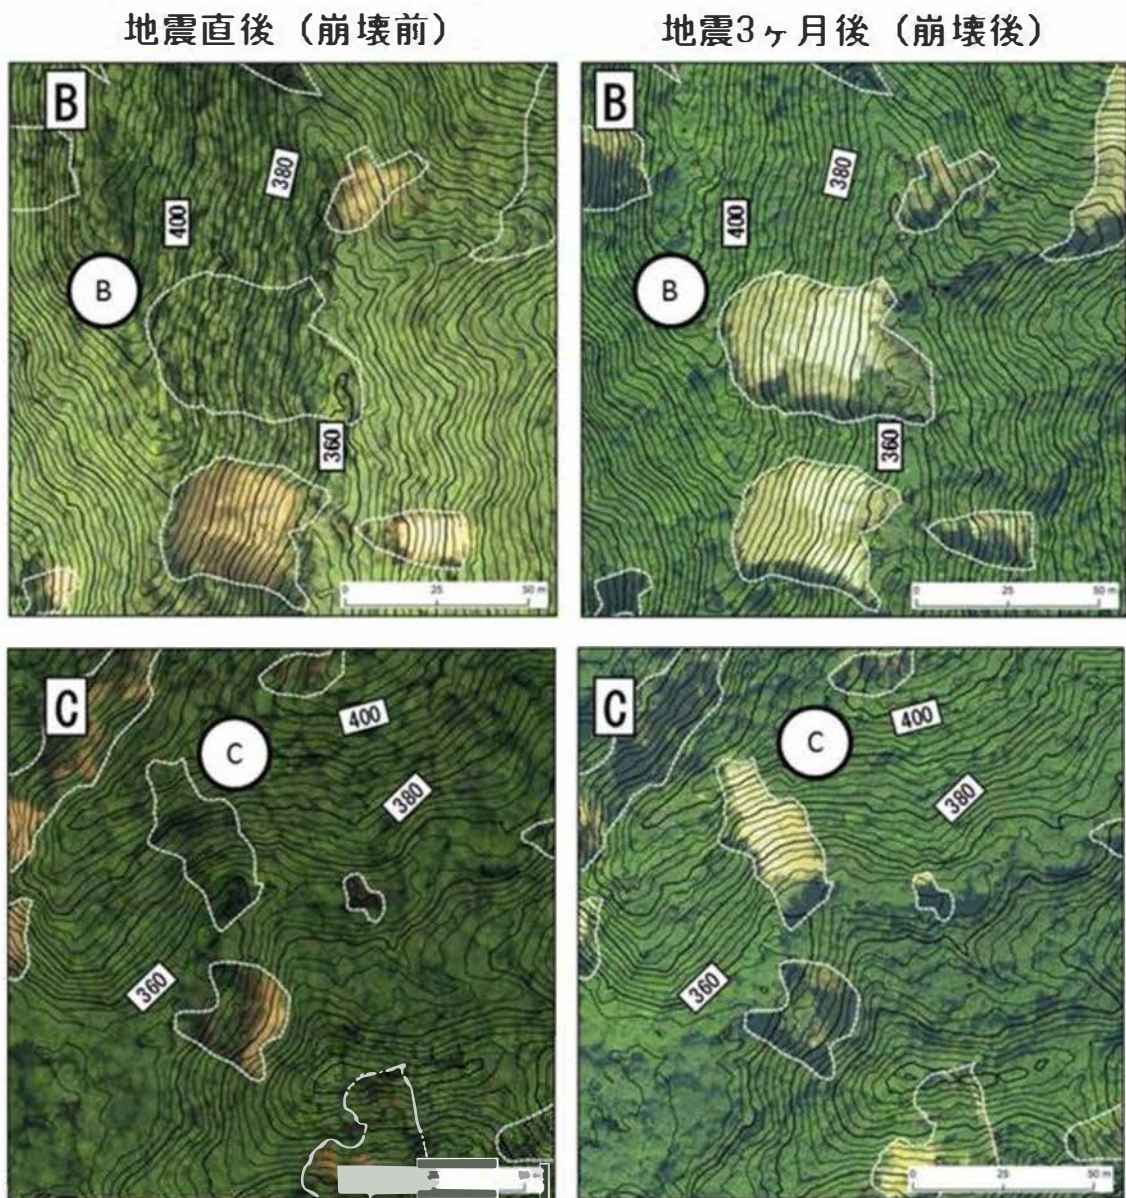
Fig. III-4b 地震後に崩壊が発生した斜面（その2）。左写真：地震直後（崩壊前），右写真：地震3ヶ月後（崩壊後）。写真内のB～Cで示した箇所において，地震後に崩壊が発生した。左の写真画像で裸地となっている部分は地震によって発生した崩壊箇所。村上ほか（2017）より引用，改訂。

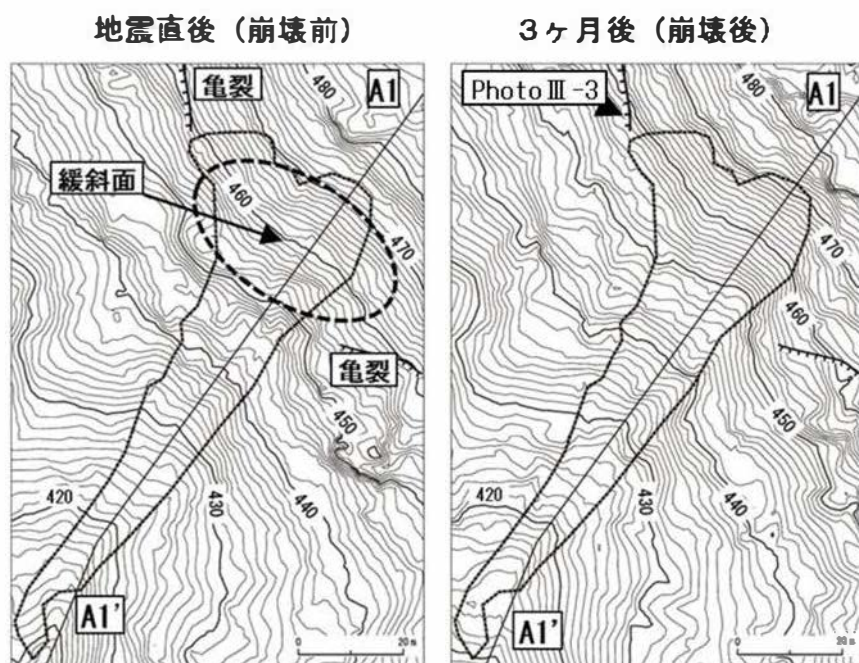
地震後に崩壊が発生した複数の斜面における地震発生直後、すなわち崩壊が発生する前の等高線図および崩壊前後の断面図を Fig. III-5a, 5b および III-6 に示す。対象斜面において地震後に崩壊が発生した場所では、Fig. III-5a, 5b の等高線図でみると崩壊前はほぼ直線型の斜面形の中に幅、長さが 10~20m 程度の半月または馬蹄形の局所的に傾斜が 20~30 度程度の緩斜面、Fig. III-6 で示す縦断面図でみるとやや凸型となる微地形の存在が認められた。現地踏査から、地震後に崩壊が発生した斜面の崩壊頭部付近には、亀裂の発生が確認されることが多かった (Photo III-3)。

Fig. III-5a
地震後に崩壊した斜面の崩壊前後の等高線図 (その 1)。村上ほか (2017) より引用、改訂。

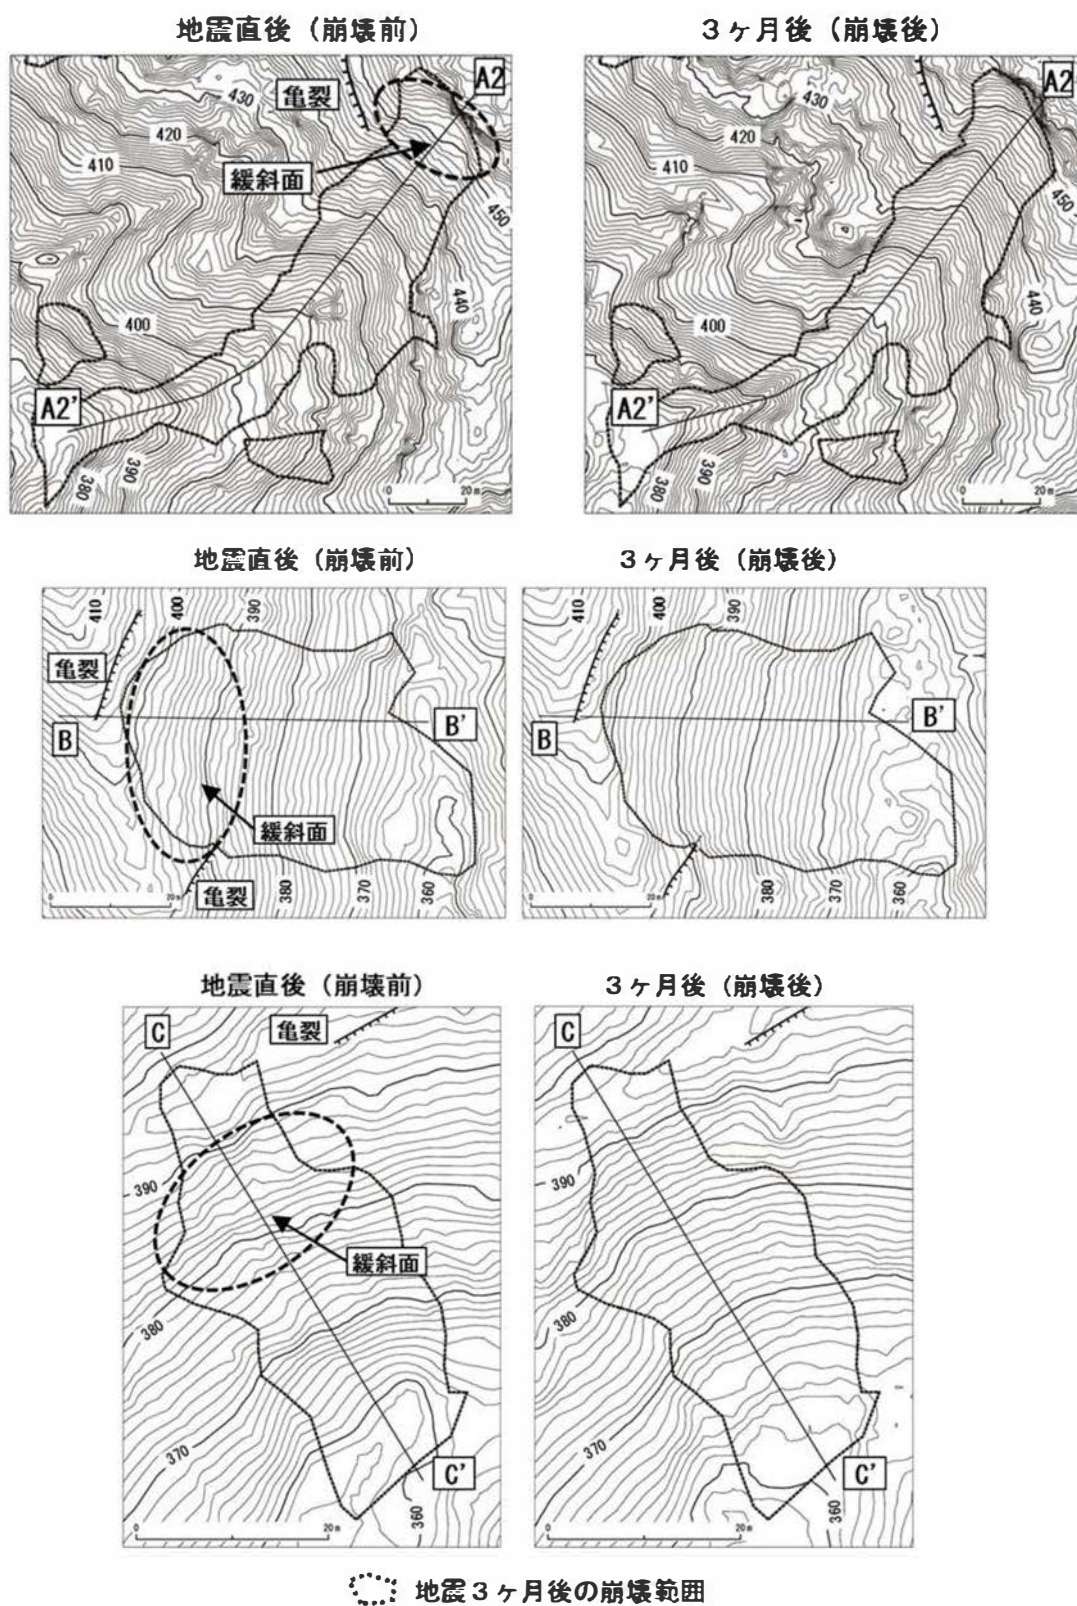
Fig. III-5b 地震後に崩壊した斜面の崩壊前後の等高線図（その2）。村上ほか（2017）より引用，改訂。

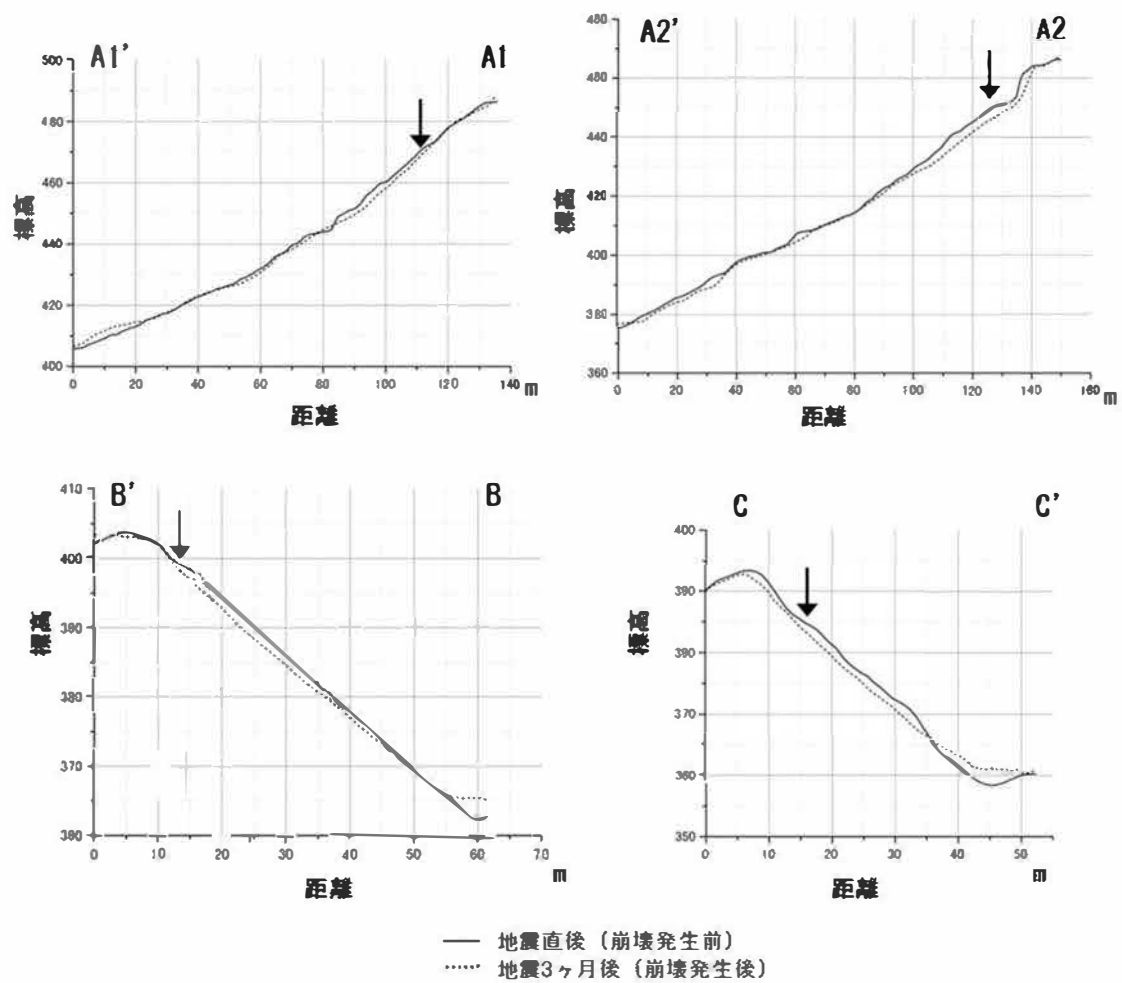
Fig. III-6 地震後に崩壊した斜面の崩壊前後の縦断面図。矢印は崩壊源頭部を示す。崩壊前は緩斜面であったことがわかる。村上ほか（2017）より引用。

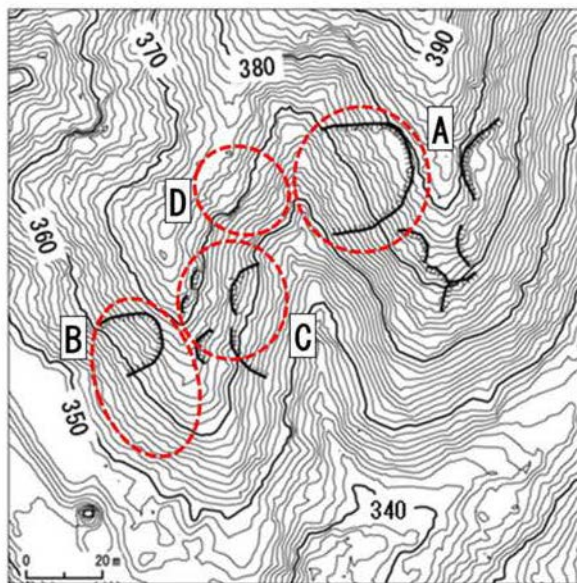
Fig. IV-1 調査位置図

現地調査は前章の Fig. III-3 に示す D の範囲で実施した。前章の Fig. III-7 に示すとおり、調査範囲の斜面には半円あるいは馬蹄形の緩斜面が存在し、そこには地震の際に発生した亀裂が形成されている（Fig. IV-1）。調査は Fig. IV-1 で示す A、B、C および D の範囲で行った。A と B の斜面では亀裂を斜面傾斜方向に縦断する測線を設定し、測線に沿って簡易貫入試験を行った。簡易貫入試験は、吉永・大貫（1995）などで報告されるように、5kg のおもりを 50cm の高さから落下させたときの運動エネルギーで、直径 25mm、先端角 60°のコーンを貫入させるのに対する土層の抵抗の鉛直的な変化を計測し、計測された Nc 値（10 cm 貫入するのに要したおもりの落下回数）で表される貫入に対する土層の抵抗から、土層の物理的性質を推定する簡易的な調査手法である。本調査では簡易貫入試験によって深さごとの土層の硬さの把握を行うとともに、掘削による土質断面調査を行った。B の範囲では隣接する亀裂の発生が確認されない斜面についても同様の調査を行い、亀裂の発生した斜面と土質状況の違いを比較した。C の斜面では確認された亀裂の上方と下方で、D の斜面では亀裂の発生していない緩斜面を縦断する方向に簡易貫入試験を行った。

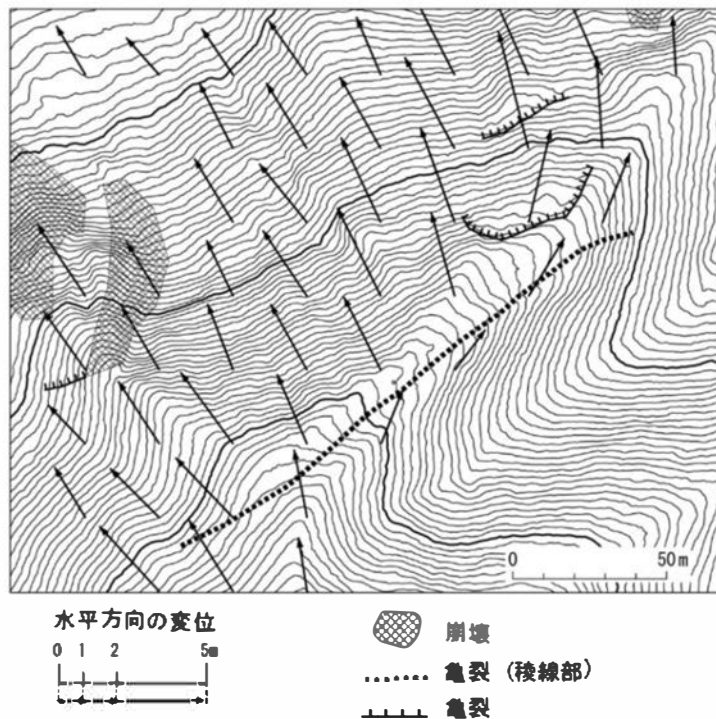
Fig. V-5 画像マッチング法により算出された Fig. III-2 の斜面の水平変位。村上ほか (2013b) より引用。

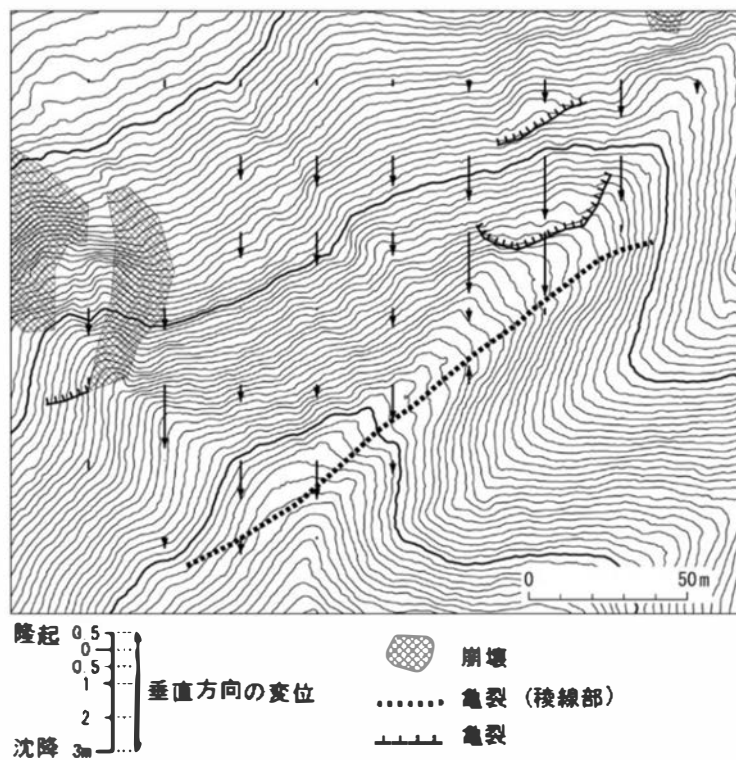
Fig. V-6 画像マッチング法により算出された Fig. III-2 の斜面の鉛直変位。村上ほか (2013b) より引用。
