## 2019年10月台風第19号による東北地方における土砂災害

## Sediment disasters caused by Typhoon Hagibis on October, 2019 in Tohoku region

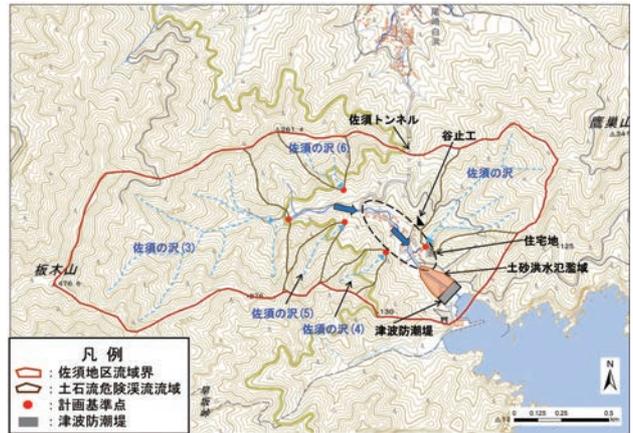
当地区の地形は、土石流危険渓流である佐須の沢(3)を主溪流とする谷地形を呈し、流域面積は約1.95km<sup>2</sup>、流路長約2.3km、平均溪床勾配約1/7(8°)である。佐須の沢(3)の基準点より下流の氾濫源堆積域から入江状の河口部までの緩傾斜地に家屋が集まっており、地区内の表流水や地下水はこれら住宅地へ集中する地形となっている(図-7)。

図-7 釜石市佐須地区流域境界と土石流危険流域  
(国土地理院1/25,000地形図に加筆)

Fig.7 Drainage boundary and hazardous areas of debris flow in Sasu area, Kamaishi City (The 1:25,000 topographic map published by Geospatial Information Authority of Japan)

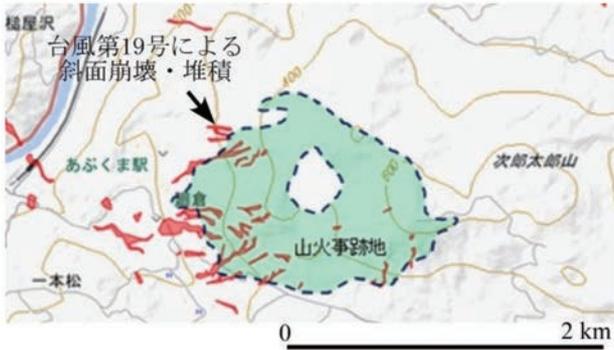
丸森町廻倉地区では、2002年3月17日に山火事が発生し、3月19日に鎮火した。この山火事は次郎太郎山（標高529 m）の西麓から出火し、延焼範囲は約180 ha にのぼった<sup>4)</sup>。火の手は家屋の約50 m まで迫ったが、家屋の被害や負傷者はなかった<sup>5)</sup>。今回現地調査を行った溪流の中流部の右岸側の斜面内には腐朽が進んだスギの根本部の樹皮に焦げた跡が残っており（図-14(a)）、2002年の山火事による影響と考えられる。また、山腹斜面には、山火事により被害を受けたスギを伐採して作ったとみられる木製筋工が残っていたが腐朽が著しく（図-14(b)）、その一部は今回の台風による地表流により侵食・破壊されていた（図-14(c)）。調査した溪流の流域のスギは、現地調査時の1~2年前に間伐されたと推定され、その根本の年輪は約15年であり、山火事の直後に植林されたものと推定される。2009年および2011年のGoogle Earthの画像を用い判読した2002年の山火事の跡地の範囲を図-15の水色で示す。図-15には、国土地理院のホームページで公表している斜面崩壊堆積分布<sup>6)</sup>（赤色）も示している。2002年の山火事から17年余りが経っており、山火事により樹林が消失、枯死したために根系が腐朽し、新たにスギを植林したが根系の発達が不十分であったために根系の緊縛力が周辺の山腹斜面よりも小さくなっていった可能性がある。しかし、廻倉地区での山腹斜面崩壊と土石流の発生には2002年の山火事山だけでなく、地形や地質、降雨量なども関係しているので、今後は総合的な検討が必要である。

図-15 丸森町北西部における斜面崩壊・堆積分布<sup>6)</sup>と山火事跡地の範囲 (推定)

Fig.15 Distribution of the Typhoon Hagibis-induced landslide<sup>6)</sup> and the estimated areal extent of the forest fire in-2002

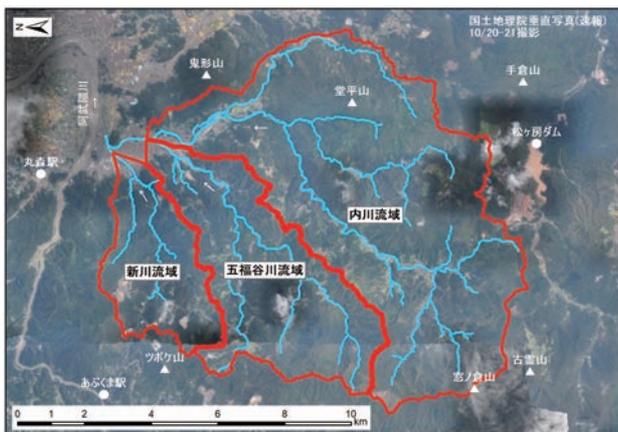
新川流域は、宮城県丸森町と福島県伊達市の県境に源を発し、内川と合流して丸森町中心地を流れ、阿武隈川へと合流する（図-16）。流域面積は約16.9 km<sup>2</sup>、流路長約6.8 km、平均溪床勾配約1/17（3.4°）である。飯塚地区より下流は、家屋等保全対象が分布する比較的溪床勾配の緩い地形であり、過去に洪水被害（1986年、1989年、1999年、2002年）が発生している。新川流域の地質は、主に花崗岩もしくは花崗閃緑岩からなり、これを被覆して氾濫源堆積物や崖錐堆積物、溪床堆積物などが沢や谷に分布する。流域内には、砂防堰堤5基、床固工

図-16 新川流域図 (国土地理院垂直写真<sup>7)</sup>に加筆)

Fig.16 Drainage area of the Shinkawa River (The vertical photo after Geospatial Information Authority of Japan<sup>7)</sup>)

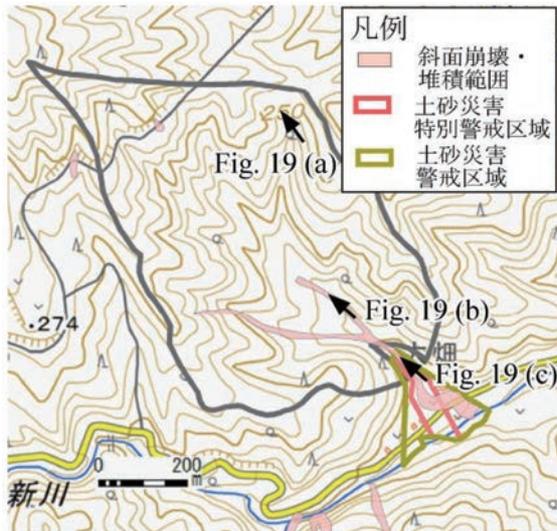
本流域の位置図、土砂災害警戒区域の指定範囲、国土地理院による空中写真判読結果および写真撮影位置を図-18に示す。本流域においては、複数の主に2つの河道において土石流が流下し、谷出口の集落まで到達した。土石流の流下範囲は国土地理院の判読結果によると、概ね土砂災害警戒区域の範囲内であった。

図-18 大畑沢流域における斜面崩壊・堆積範囲<sup>6)</sup>と土砂災害警戒区域と土砂災害特別警戒区<sup>6)</sup>の指定範囲

Fig. 18 Distribution of the Typhoon Hagibis-induced landslide<sup>6)</sup>, sediment disaster alert area and sediment disaster special alert area in the Ohata River (arrows indicate the figures in Fig. 19)

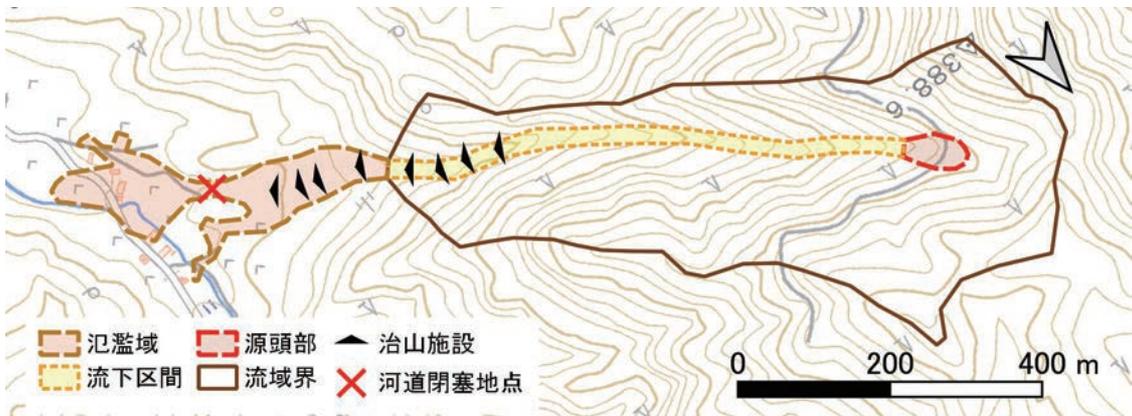
当箇所は、常磐自動車道南相馬ICから西へ約3 km、県道12号付近に位置する。流域面積は小さく(約0.2 km<sup>2</sup>)、急峻な地形(最上流部30°程度、平均河床勾配約1/4.8)を呈し、源頭部から谷出口まで直進的な谷形状(流路長約2.2 km)の1次谷溪流である(図-22)。地質は白亜紀の北上花崗岩類を主体し、流域内には花崗岩礫を主体とする崩積土が厚く堆積している。

当該溪流では、土石流が発生した。土砂流は土石流停止後も継続し、さらに下流に大量の土砂を流出させた。当該流域は氾濫開始地点での流域面積は小さいものの、発生した土石流・土砂流は破壊力が大きく、全壊1棟、半壊1棟の被害を与えた。流出した土砂は、約14,300 m<sup>3</sup>で、8基の治山堰堤が整備されていた。これらの施設は袖や水通し部分の破損が顕著であり、氾濫開始点付近の低ダムでは、袖が破壊され下流へ流出している(図-23(a))。低ダム群の下流水路沿いには杉林が広がっており、その地点より上流域で氾濫範囲が広がっている。杉林の樹林内には土砂・流木が堆積集積している。水路沿い(左右岸)には堆積した流木が顕著に認められることから、土石流が発生した際、水路が土砂・流木等により閉塞され、その後、決壊したため、家屋を全壊するような破壊力を得たものと考えられる(図-23(b))。土石流堆積物の大部分はマサ土である。流木を伴い、礫は多くないものの最大径0.3 m程度のものが混じっていた。

図-22 南相馬市原町区における被災状況  
Fig. 22 Sediment disaster in Hara-machi, Minamisoma City
