東日本大震災による岩手県内で発生した斜面崩壊の実態とその分析

Analysis of slope disasters in Iwate by the 2011 East Japan Earthquake

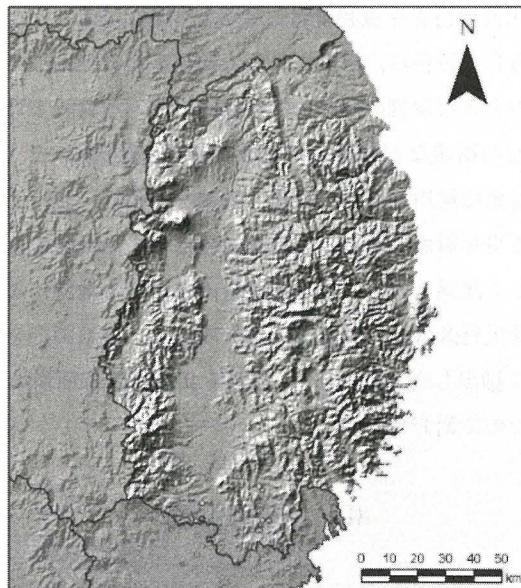
図一 岩手県内における地震により生じた斜面変動分布

岩手県内では斜面崩壊発生箇所の分布は県南の一関市と藤沢町、県北の二戸市と一戸町に偏っている(図-1)。3月11日の本震では震度6弱が岩手県沿岸南部、岩手県内陸北部、岩手県内陸南部で広範囲に観測され、同じく4月7日の余震でも岩手県沿岸南部、岩手県内陸南部で広範囲に観測されているが(2)、図-1に示すように斜面崩壊箇所の分布域には偏りがみられる。これは地形、地質など多くの要因と関係があると考えられる(4)。なお、本震及び余震では、宮城県仙台市など盛土した宅地造成地盤が地震の影響で変状を受け、家屋が被災するケースが多く見られたが、同様の被害は岩手県においてもいくつか確認されている。このうち本震及び余震の影響により、岩手県内では二戸市杉の沢石切所、一関市館ニュータウン、一関市舞川小学校の3箇所において、現地において宅地盛土斜面で崩壊が発生していることを確認した(5)。これらの人工地盤における災害については別途、とりまとめて報告する予定である。

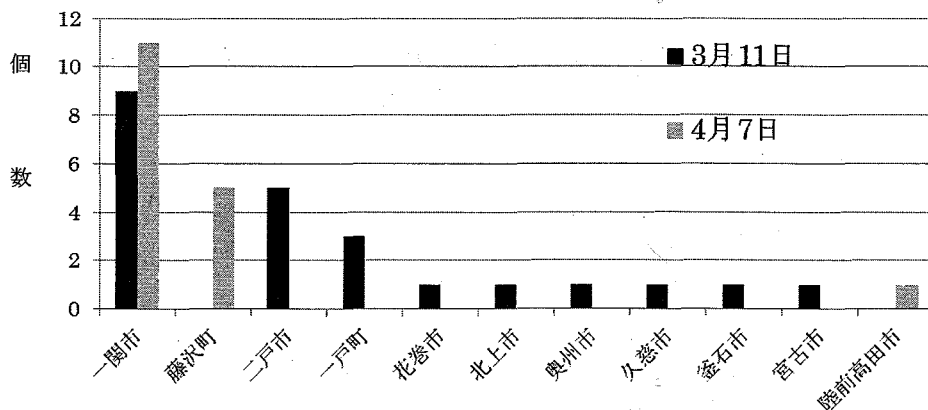
市町村別の崩壊箇所数は、一関市と藤沢町など県南で25箇所、二戸市と一戸町の県北で8箇所となっており、県南と県北に偏って分布している(なお藤沢町は2011年9月26日に一関市に編入された)。対照的に、4月7日の余震による崩壊はそのほとんどが一関市と藤沢町で発生している(図-2)。これは余震は岩手県北部では震度6弱以上の強い地震動が観測されなかったことに関係している(2)。なお、別途、聞き取り調査を行い、一関市の住民に地震の際に感じた揺れの強さや怖さを聞いたが、2008年6月14日の岩手・宮城内陸地震や本震よりも強かつ

図-2 市町村別の崩壊箇所数及び崩壊発生日 (n=40)

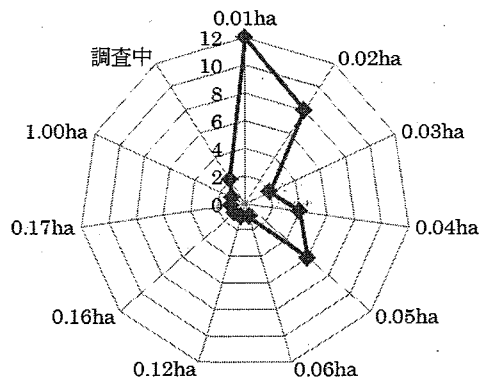
地震によって発生した斜面崩壊の規模は全体として小さく、0.01~0.02haの小規模崩壊が過半数を占める(図-3)。最も大きい崩壊でもその規模は1.0haであった。これは以下に述べるように、多くが小規模な表層崩壊によるものが多いことに関係している。過去の岩手・宮城内陸地震では大規模崩壊や地すべりが多く発生した事例とは対照的である。

図-3 地震によって発生した斜面崩壊箇所の規模 (n=40)

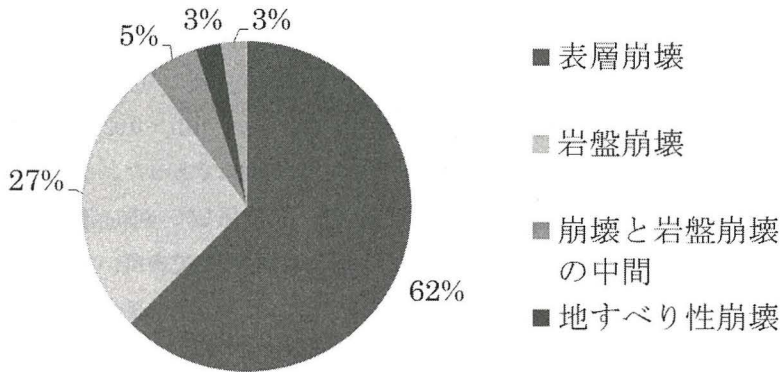
対象とした40箇所の崩壊地を現地調査及び写真より判読したところ、約6割が表層崩壊、約3割が岩盤崩壊であり、この2つの現象が主たる形態であった(図-4)。他は表層崩壊と岩盤崩壊の中間形態を示すもの、落石などであり、狭義の地すべり移動は無く、地すべり性崩壊が1件であった。

図一4 地震によって発生した斜面崩壊箇所の形態の割合 (n=40)

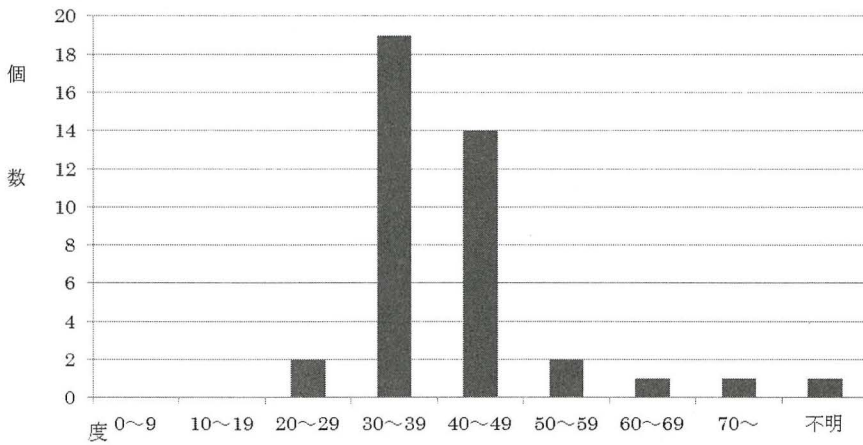
崩壊箇所の約5割が30~39°の傾斜で発生し、また約4割が40~49°の斜面で発生している(図-5)。一般的に斜面での崩壊が発生しやすい傾斜は30~50°とされていることから(5)、これに合致する結果となった。50°以上の傾斜がある場所では、もともと風化土層が浸食されやすく、崩壊する可能性の高い物質が少ないからであると考えられる。

図一5 地震によって発生した斜面崩壊箇所の勾配 (n=40)

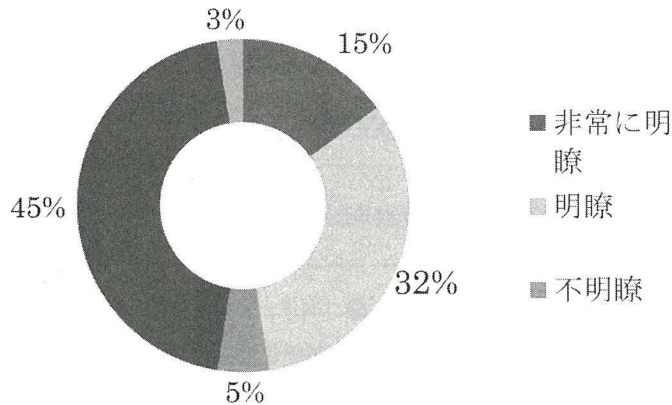
面は緩傾斜で風化層が厚く下部斜面は急勾配で表層は薄いのが特徴である。今回、その遷急線の有無を現地調査及び写真から判読した。その結果、「非常に明瞭」あるいは「明瞭」という遷急線の存在を確認できる崩壊箇所が約5割にも上った(図一6)。今回の地震による斜面崩壊の発生には、遷急線に関係性があるものが多いと言える。

図一六 地震によって発生した斜面崩壊箇所の遷急線の有無の割合 (n=40)

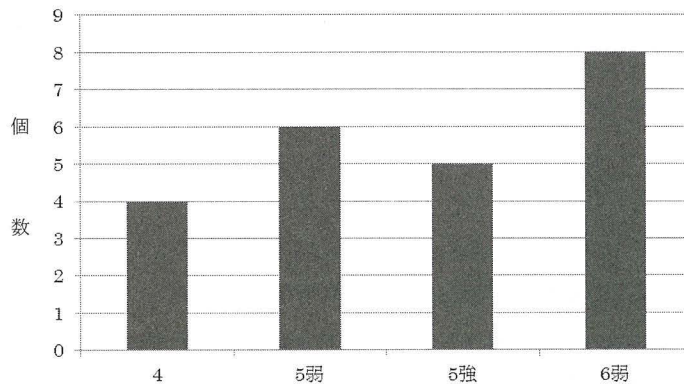
震度は崩壊地を25000の1の地形図などで調べ、気象庁の示す震度分布図と照らし合わせ、最も適切であろう震度を判読した(図一7)。また、震度は本震で崩壊した全23箇所を対象としている。崩壊地における本震時の震度は、過半数が「6弱」を記録している。これは崩壊地の多くが震源近くの一関市や藤沢町で発生したことに関係している。また、震度「5弱」、震度「4」は県北の二戸市と一戸町で観測されたものである。

図一七 地震によって発生した斜面崩壊箇所の震度 (本震) (n=23)

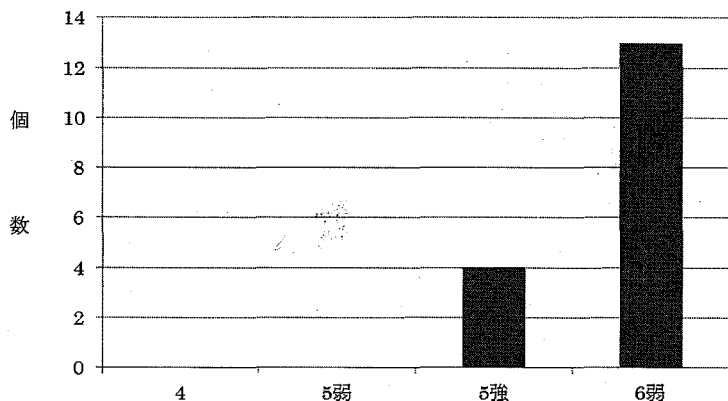
余震時の震度も対象17箇所分の結果を示す (図一八)。なお震度「6弱」が5割を占めているのは本震時とあまり変わらないが、余震時には震度「5強」を観測した場所も多くみられる。(1)。なお、岩手県沿岸南部及び岩手県内陸南部では今回の余震と本震の震度階は同じ地点が多かった。

図一 8 地震によって発生した斜面崩壊箇所の震度 (余震) (n=17)
