平成10年8月豪雨による阿武隈川上流域の河川災害

辻 聰太*・三輪 式**・永吉 武志***

River Disasters at the Upstream Reach of the Abukuma River in Fukushima Prefecture due to Heavy Rainfall in August 1998

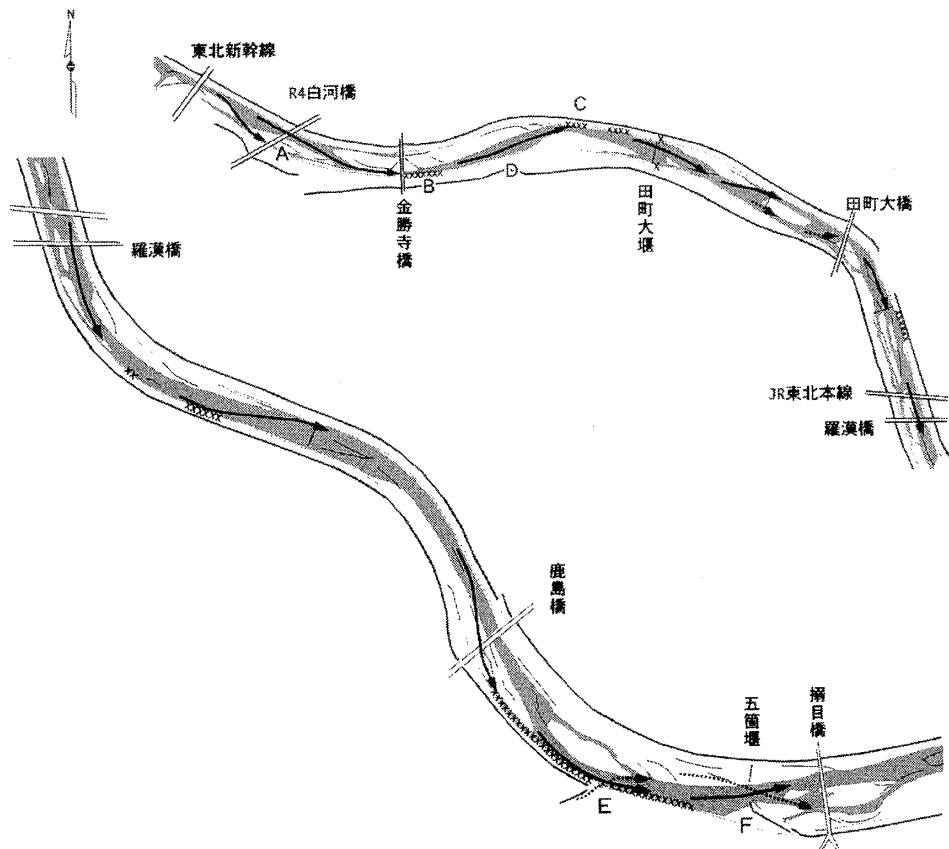
図3 阿武隈川白川橋から五箇堰までの洪水後の判読図

(1) 低水路を越えた洪水流によって高水敷と護岸上部の低水河岸が侵食され、裏込め土が洗掘・吸い出しを受けて護岸が損壊する。事例として阿武隈川金勝寺橋下流右岸の低水路護岸(図3のB)の損壊状況を**写真4**に示す。

(2) 護岸沿いの河床深掘れにより、根固め工が浮き上がったり、沈下したりすることに伴い、護岸が転倒・沈下する。写真5は田町大堰上流左岸の低水路護岸(図3のC)損壊の様子である。高水敷表面や低水路護岸上部の損壊はないが、底部の洗掘により、沈下している。

また金勝寺橋から田町大橋にかけての高水敷は「こみね・あぶくま公園」という親水公園として利用されており、右岸には芝張り護岸(図3のD)もみられる。芝張り護岸区間は、写真4で護岸損

五箇堰上流右岸(図3のE)では写真7のようにコンクリート護岸壁が約400mの長区間にわたり沈下している状況も見られた。緩やかなカーブに沿って右岸側壁沿いを洪水流が流れ、護岸前面の河床の洗掘や吸い出しにより沈下したと思われる。

対象区間には落差工や床止め工、農業用取水堰など河道を横断して設けられる構造物が多数設置されている。今回の大きな洪水時に、上下流の落差によって堰などの下流で流速が大きくなり、下流河床の局所洗掘が生じ、堰体が沈下・損壊する被害が起こっている。写真8に示す五箇堰(図3のF)は右岸取入れ口から斜め堰で、中央から左岸に向かって直角堰となっている長さ214mの固定堰である。その直角部分約100mが損壊した。河床に岩が露出している箇所もあるが、根入れ不足と岩着の弱さが流失の原因ではないかと推察さ
