#### 2014B1791

## **凍害によるコンクリートのひび割れ伝播に関する研究** Study on Crack Propagation in Concrete by Frost Damage

小山田 哲也, 羽原 俊祐 Tetsuya Oyamada, Shunsuke Hanehara

# 岩手大学

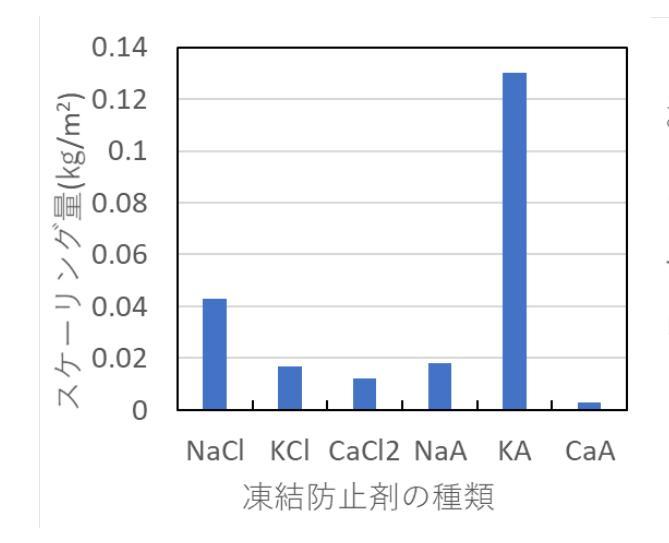
コンクリートの10サイクルまでのスケーリング量を図2に示す。横軸には、凍結防止剤の種類 を示しており、スペース短縮のため、酢酸化物の酢酸イオン(CH<sub>3</sub>CO<sub>2</sub>)をAとして示している。 スケーリング量とは前述のように表面剥離量であり、この値が多い程、劣化したことを意味する。 この結果から、使用した凍結防止剤の種類により、スケーリング量は異なる。塩化物イオン系の凍 結防止剤では、陽イオンの違いによる傾向はNa<sup>+</sup>>K<sup>+</sup>>Ca<sup>2+</sup>であった。一方、酢酸イオン系では、 ナトリウムイオンとカルシウムイオンの酢酸化物については塩化物と同じ傾向(Na<sup>+</sup>>Ca<sup>2+</sup>)を示 しているが、カリウムイオンのスケーリング量が突出している。陰イオンの違いによるスケーリ ング量の傾向については、これらの結果からは系統的な類推が難しいと考えられる。

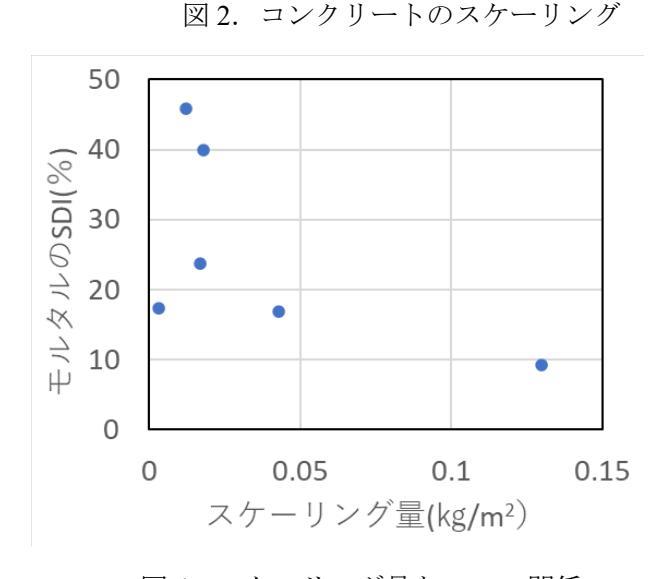
図 4. スケーリング量と SDI の関係

したのが、図4である。試験方法や供試体の大きさには違いがあるものの、両者には概ねスケー リング量が多くなれば、SDIが低下すると言う相関関係が認められる。したがって、本実験の小 片モルタルは、コンクリートに実際に発生すると考えられるスケーリング劣化を評価する供試体 として妥当であり、検討する CT 画像に適する供試体であると言える。

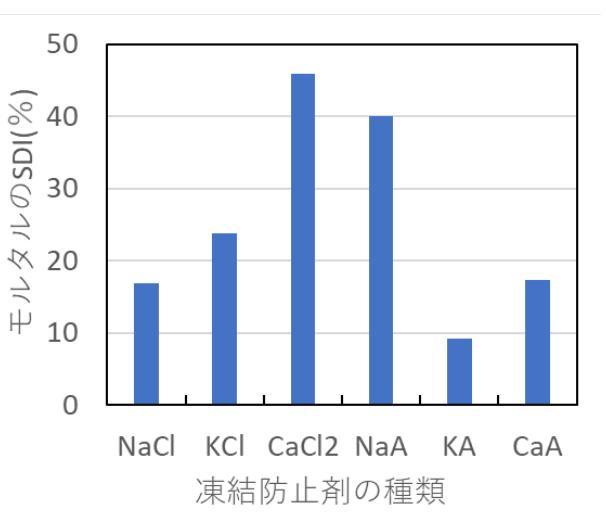
図 3. 小片モルタルの SDI

小片モルタルを各凍結防止剤水溶液中で凍結融解させた結果から SDI を算出した。結果を図 3 に示す。SDI は値が小さい程、劣化が大きく生じたことを示す。最も劣化が大きかったのは酢酸 カリウムの場合であり、図 2 を裏付ける結果となった。これら SDI の結果は、小片モルタルの結 果であり、図 2 のコンクリートのスケーリング量を反映している必要がある。両者の関係を比較

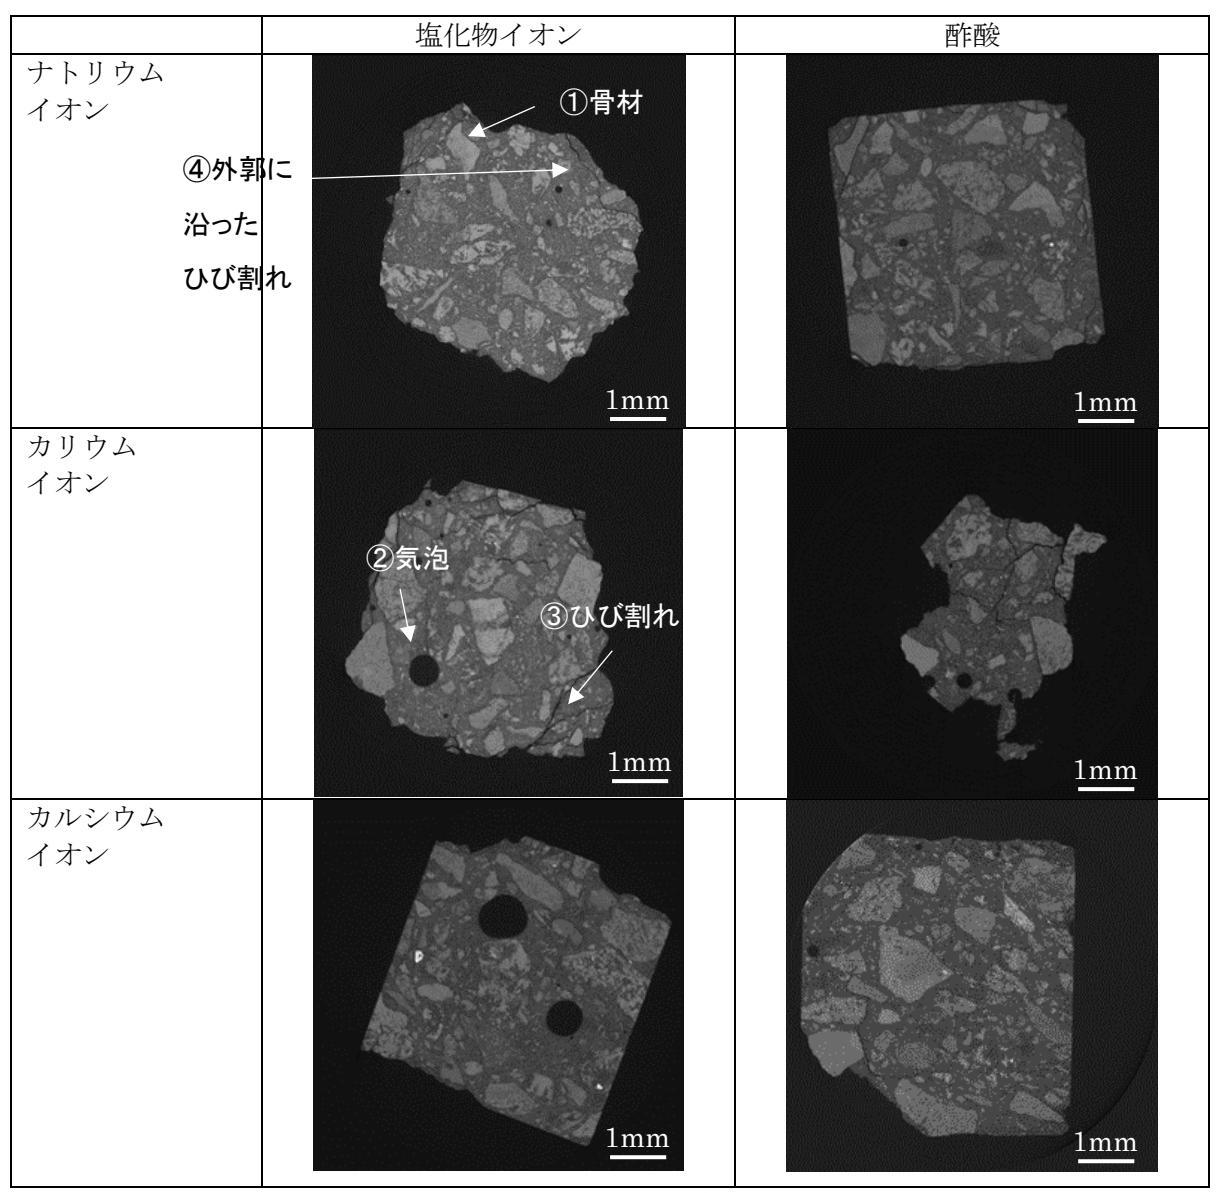
図 5. 各種凍結防止剤溶液中で凍結融解した供試体の CT 画像

図5には、各種凍結防止剤溶液中でコンクリート凍結融解作用を施した小片のCT画像を示 す。6枚の画像の色の分布は物質の密度の分布を反映しており暗色になるほど密度がは小さく、 明色になるほど密度が大きいことを示している。 黒は空隙部分で、全体を覆っている灰色の部 分がセメント硬化体であり、内部の自みがかった部分が細骨材を示している。小片は1辺が約8 mmの立方体であり、これを溶液中で凍結融解させているため、これらの図の四方から劣化が進 行する。概ね図3を代表する供試体であり、酢酸カリウムは、劣化が大きい。

図5には、供試体のCT画像を示す。形状と色の別に4つに大別でき、薄い灰色が図中の①に 代表される骨材、丸い黒色が気泡、線状の黒が日ひび割れ、全体がセメントペーストである。図 中のCT画像の詳細を確認するとまず、カリウム塩の凍結防止剤でのみ、陰イオンの種類によら ず内部へのひび割れが見られた(図中③)が、それ以外では内部ひび割れは確認できなかった。

ナトリウム塩では、図中の矢印に示すようないずれの陰イオンの場合にも外郭の表面に沿ったひ び割れの発生が確認でき、劣化は薄層の剥離により生じていることが分かった。カルシウム塩も 程度は小さく、ひび割れは全体には見られないものの、外郭の表面の隅角部が欠落しているとこ ろから判断すると、薄層の剥離が生じた後の状態を観察している可能性が高い。

以上の傾向は図1の過去の知見のみならず、事前に行った図2、3のスケーリング試験の結果 とも整合していない。これはサンプリングの際、スケーリング劣化が進行していない部分を採取 したことが原因と考えられ、スケーリング劣化の平均的な状態を反映できていないと考えられ る。

ひび割れの伝播があった場合には、速やかな剥離があるものと考えられるが、いずれも表面剥 離が認められなかった供試体であり、内部のひびわれも観察できないことから、個々の考察は割 愛することとした。
